工 事 名 平成24年度〔第24-D0953-01号〕  
(国)150号社会資本整備総合交付金 (国道道路改築(2次))工事 (横断歩道橋下部工)

題 名 横断歩道橋下部工事における安全対策と品質向上について

株式会社 橋本組

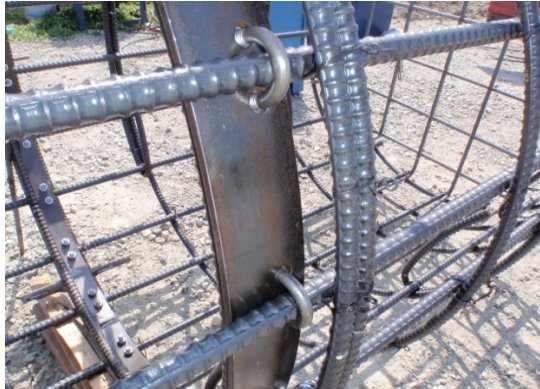
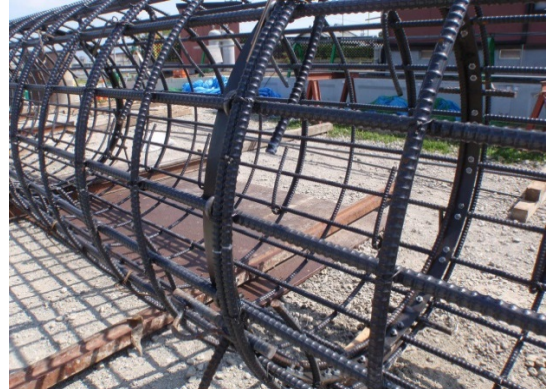
U字ボルトとフラットバーを使用しての無溶接組立状況

発注者サイドに於いても施工実績のない、場所打ち杭の杭鉄筋無溶接工法となることから、社団法人日本基礎建設協会「場所打ちコンクリート杭の施工と管理」を参考として設計変更協議を行い、施工に於いては実績のある業者を選定した結果、調査、設計、施工を適切に行うことができ、作業の施工性と安全性、品質、出来形管理共に十分に満足する結果を得ることができた。

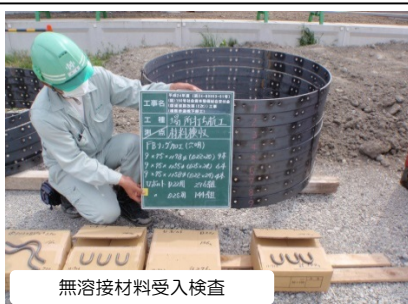
無溶接材料受入検査

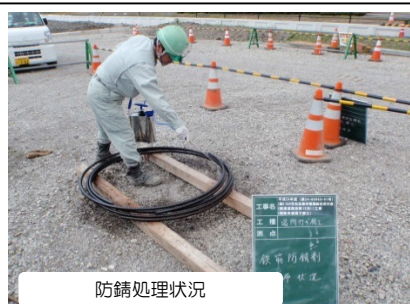
防錆処理状況

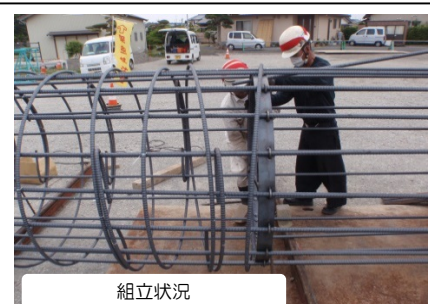
組立状況

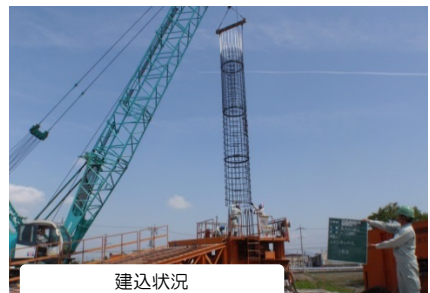
建込状況

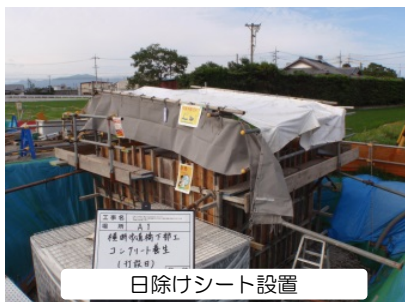
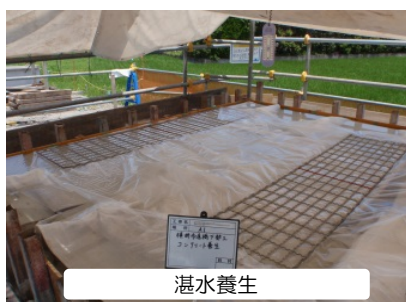
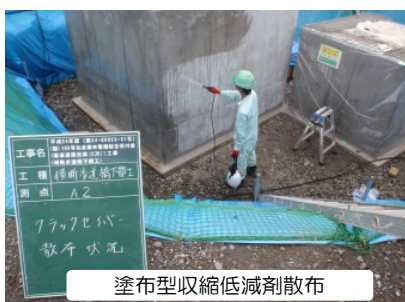
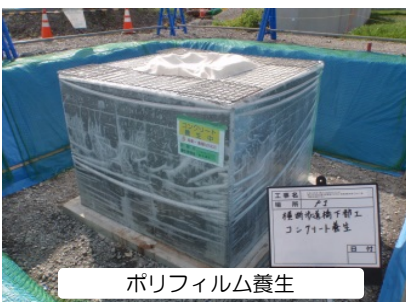
・コンクリート打設当日は、日照によるコンクリート温度上昇を抑制するため、上部に日除けシートの設置し、コンクリート表面より水分が急激に蒸発して発生する初期乾燥ひび割れ(プラスチック収縮ひび割れ)の防止対策を行った。

・コンクリート表面仕上げ完了後は、速やかに湛水養生にて湿潤状態を保った。

・型枠脱型後の乾燥収縮によるひび割れ防止対策として、塗布型収縮低減剤を散布すると共に通気性のないポリフィルムで覆い、初期の養生を十分に行った。

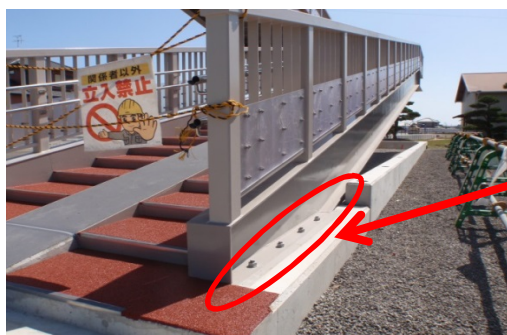
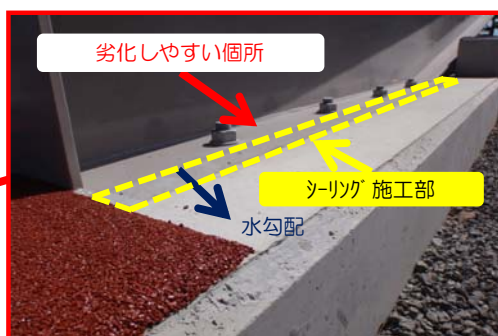
・横断歩道橋受台と階段部(鋼材)の接合部には、降雨等の水溜りにより腐食経年劣化が発生しやすいため、シーリングを行い防錆対策を行った。
