平成25年度 狩野川放水路墹之上地区護岸工事について

駿豆建設株式会社 菅田 剛弘

工 事 名 平成25年度 狩野川放水路墹之上地区護岸工事

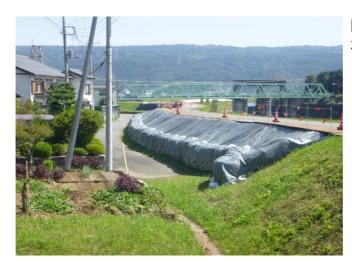
狩野川放水路、堤防天端拡幅盛土施工にあたり、「近隣住民の方より盛土すると、洗濯物を 干した時、埃がまって汚れるので盛土はしないでほしい。」と言われた。

しかし、50tクレーンの走行を考慮すると、何としても走行幅W=4.50mを確保したいので、拡幅 盛土が絶対条件必要とされた。

防塵対策 法面シート養生状況

そのため対応策として、盛土後に法面をシートで養生することにした。住民の方にも、了解を 得て施工することができた。

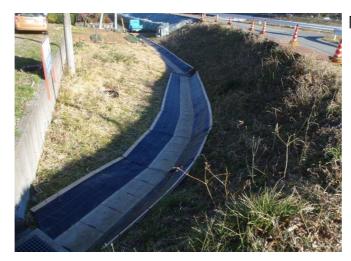
上記、盛土法面養生を行ったため、既設階段が使用出来ない状態となり、隣接する住民の方の歩行者用通路を確保するため、迂回路となる箇所への防草対策として防草シートの設置、側溝へのグレーチング蓋等の設置を実施した。

防草シート設置状況

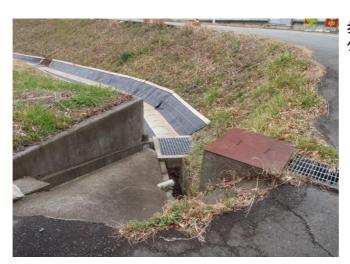
歩行者通路確保 グレーチング蓋設置前

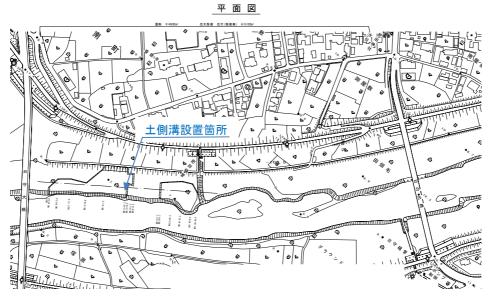
肥田工区における掘削工事において、仕上がり面の高さを、現地にて測量すると、河川側への排水勾配が確保できない箇所があった。対策として、土側溝を設置することにした。

排水対策 土側溝掘削状況

結果、設置後、大雨が降るたびに巡視を行ったが、水たまりができることなく、排水がされていたので、土側溝の設置が成功だった。
