# 由比地区深礎杭工事に於ける総合的安全対策について

(一社)静岡県土木施工管理技士会 静岡支部  
市川土木株式会社 湯川 重太  
(ゆがわ じゅうた)

| 工 事 名 | 平成25年度<br>由比地区深礎杭SA5工事 | 砂防土工 | 一式 |
| 工事場所 | 静岡市清水区西倉沢 地先 | シャフト工 | H=69.9m<br>φ5000 |

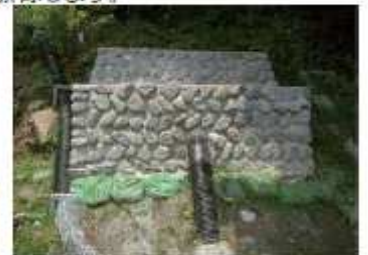
#### 横ボーリング工

地表より直接削孔・設置したパイプにより、比較的浅い位置の地下水を排除します。

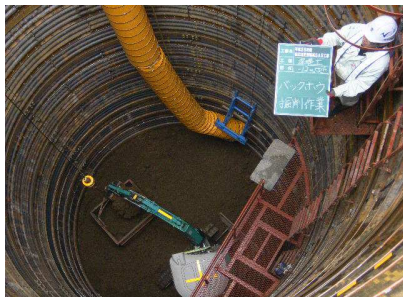
① BHによる掘削

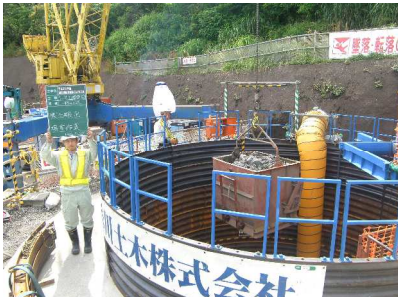
② 坑内より土砂搬出

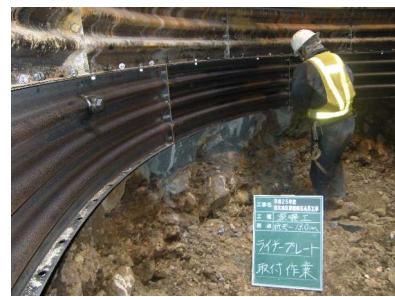
③ ライナープレート取付け

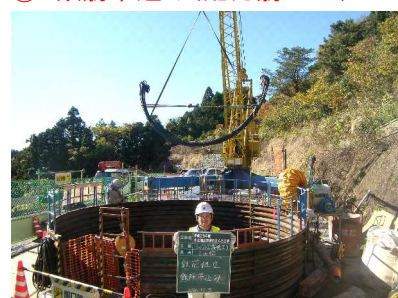
⑤ 鉄筋吊込み(配力筋D25)

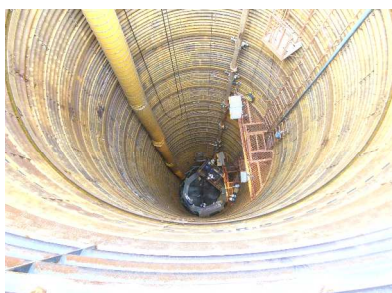
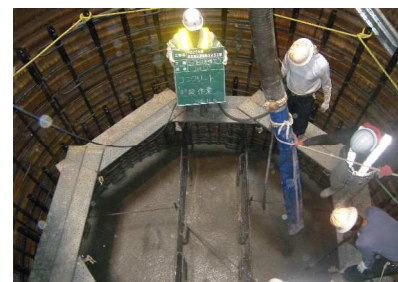
⑦生コン打設(下方打設の為骨材分離対策) ⑧ライトウエイトホースを使用して対策

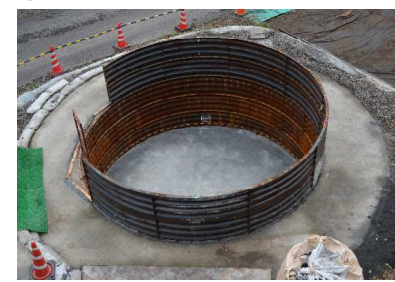
⑨ 打設完了

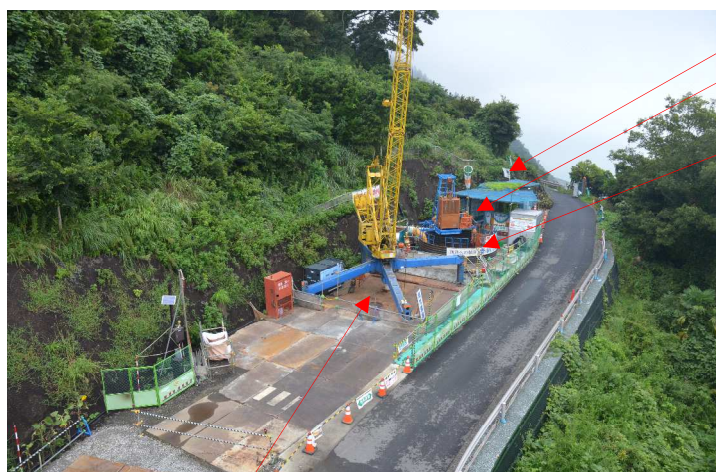
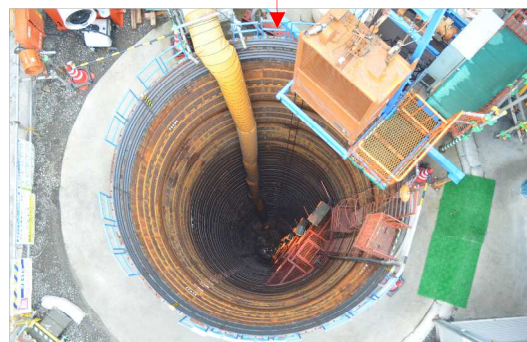
## ★ 深礎杭施工現場写真

傾斜地仕様ジブクレーン(2.9t吊)

作業員昇降用エレベーター(積載荷重240kg)

深礎杭施工箇所  
(φ5000、H69.9m)

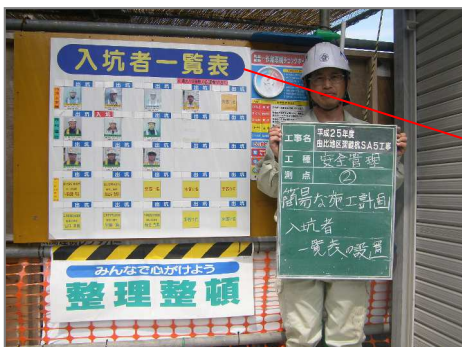
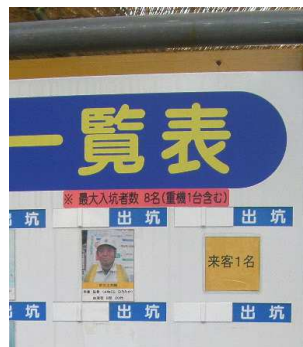
坑内作業員の安全管理及び緊急時の迅速な対応のため、入坑者一覧表を設置し、作業員の入坑状況を明確に把握しました。

坑内に入坑可能な人数の表示(8名 重機1台含む)をし、人数オーバーとならないようにしました。

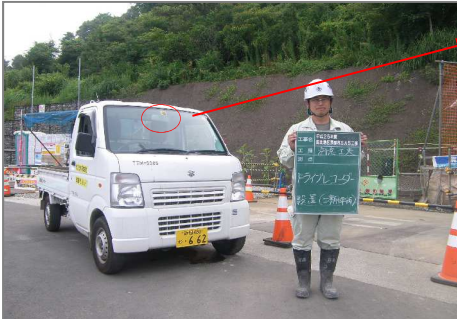
工事用車両にドライブレコーダーを設置

工事用車両にドライブレコーダーを設置しました。記録された映像を見ることにより、運転者がヒヤリハットを認識し自身の運転行動を客観的に確認し、事故防止に努めました。また、工事用車両駐車時に、歯止めの設置・外し忘れがない様、注意喚起のプレートを運転席ドア、側面に貼りました。

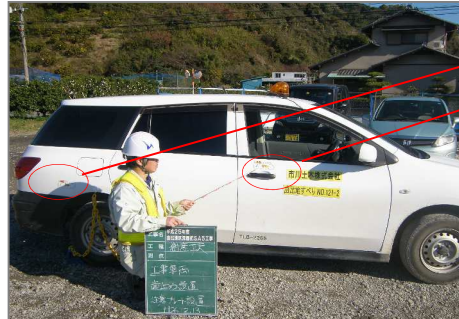
工事用車両に注意喚起のプレートを設置

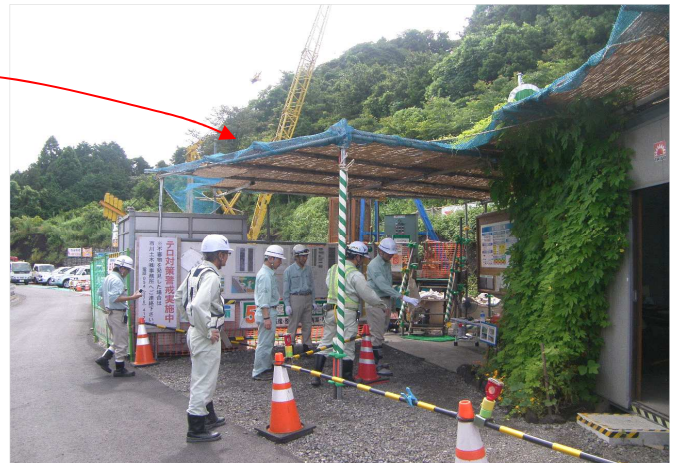
暴風による飛来防止対策の為、スダレをネットにて覆いました。

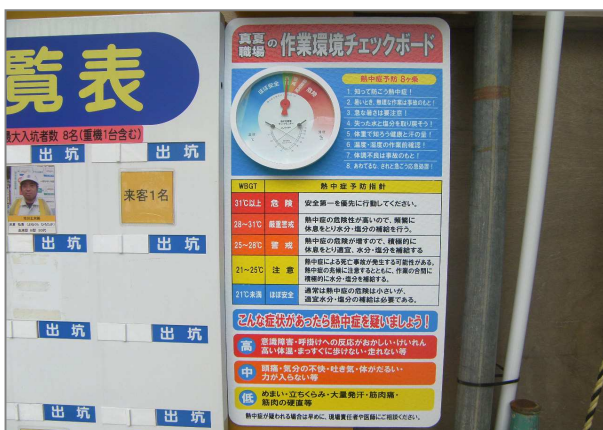
現場掲示板に作業環境チェックボードを設置し、体調管理への一つの指標としました。

暑さ指数 WBGT(温度と湿度)

結果、設置箇所を入坑一覧表の横にしたことで、各作業員がごく自然と目にする事となり、次第に日常的な確認事項となっていき、作業員同士で「今日は危険レベルだから水分補給を確実にしよう」などごく自然に会話されるまでになり、熱中症対策への意識が格段に向上したと感じます。また、ボード近くには応急処置方法をイラストで掲示し、休憩所には熱中症救急セットを常備しました。
