工 事 名 平成25年度（国）150号舗装工事  
題 名 舗装構成調査車両による既設舗装厚さの調査と路上再生路盤工の施工管理について

(社)静岡県土木施工管理技士会 静岡支部  
木内建設株式会社 安 田 衛  
(やすだ まもる)

## 工 事 概 要

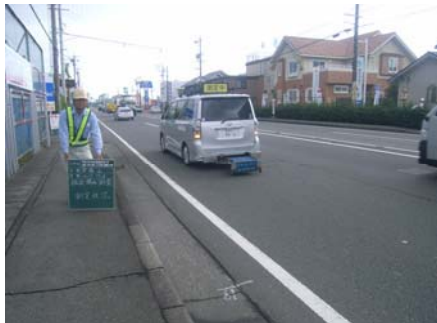
上り線・走行車線  
NO. 18付近

舗装構成調査の仕組みは、高周波と低周波の周波数の異なる電磁波装置を組み合わせ、舗装構成(厚さ)を推定する。

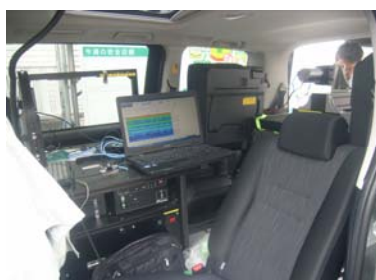
解析画面  
(車内)

取得した電磁波データは、専用ソフトを用いて、電磁波波形を解析することで舗装厚さを推定しました。解析時には、事前に調査した既設舗装厚さを解析データと重ね合わせてキャリブレーションを図ることで解析精度を確保しました。

電磁波計測と同時に、路面画像を撮影しているため、電磁波データの精度の高いポジショニングが確保できるとともに、画像から路面性状(ひび割れ)の評価も可能であるが、今回の調査においては、舗装構成の正確な変化点の位置を調査し決定することで路上再生路盤工の施工範囲を確定しました。

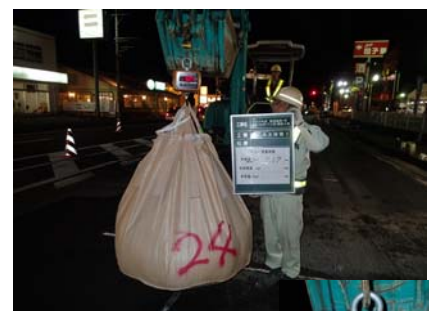
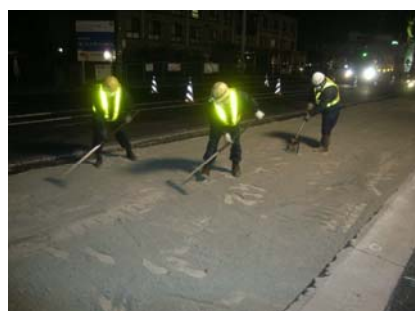
添加材(セメント)  
区割り

所定の添加量を計算し、0.5t詰めフレコンの区割りを行なう。  
また、0.5t詰めフレコンの重量を確認することで搬入材料(セメント)の添加量を確保する。  
添加材は、人力にて区割りした範囲を均一に敷き均しをする。

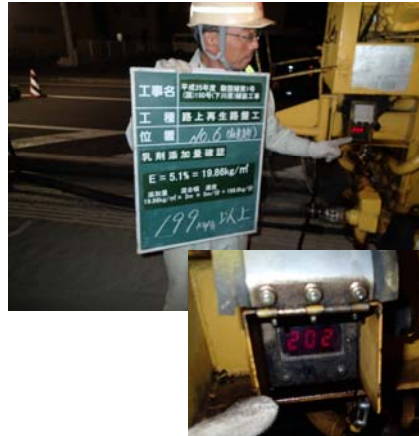
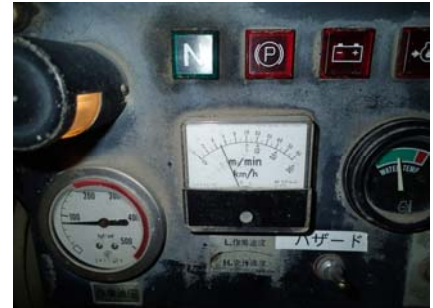
#### As乳剤(アスゾル) 散布・破碎混合

施工中においては、アスファルト乳剤(アスゾル)の散布量を均一に散布するため、散布量計にて散布量(199kg以上/分)の確認とスタビライザーの混合速度(5.0m以下/分)の確認を日々行う。

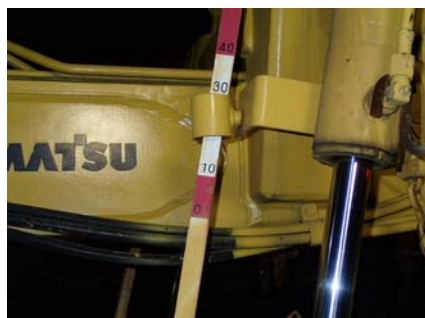
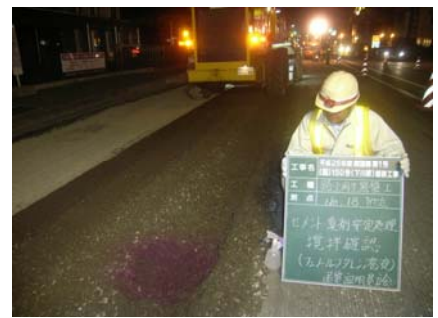
また、混合深度(深さ)を深度ゲージにて確認し、混合後はフェノールフタレン溶液を噴霧し攪拌の確認を行う。

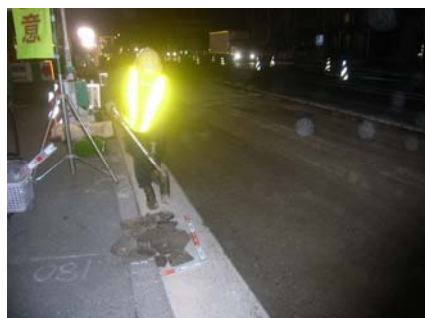
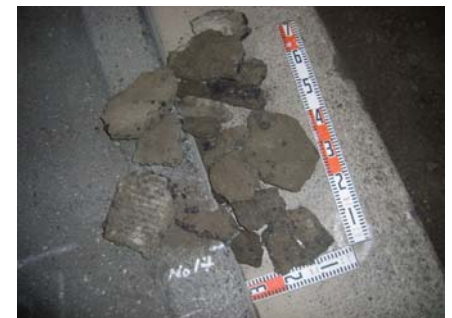
既設舗装の破碎殻が混入している為、50mm以上のアスファルト殻は人力にて除去する。

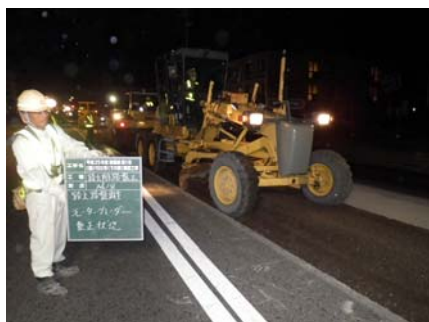
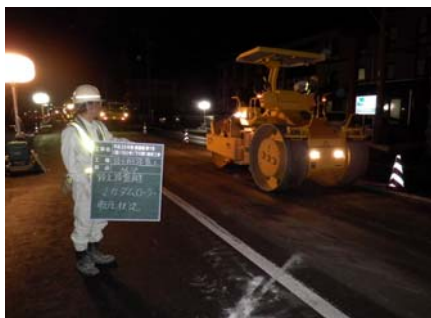
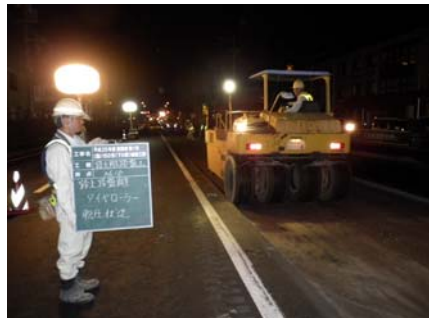
整正・締め

破碎混合後、タイヤローラーによる初期転圧を行う。次いでモーターグレーダーにより不陸整正をする。

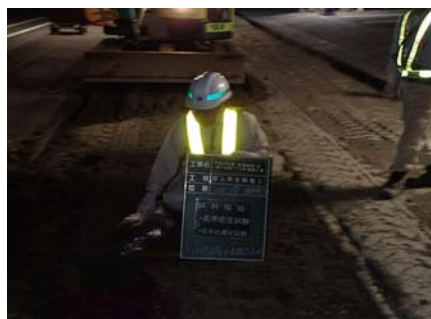
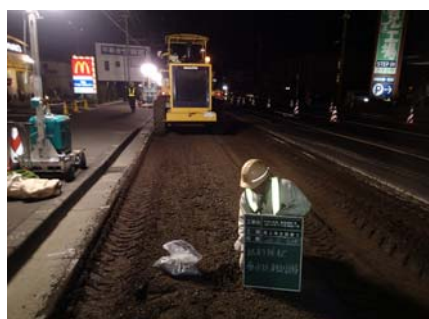
出来形・品質  
確認

施工初日には、基準密度を決定する試料の採取を実施する。  
また、日々の品質管理では含水比測定の為、試料を混合作業中に採取する

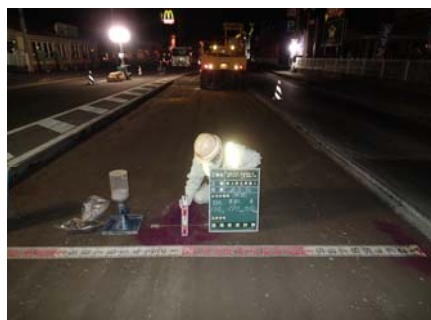
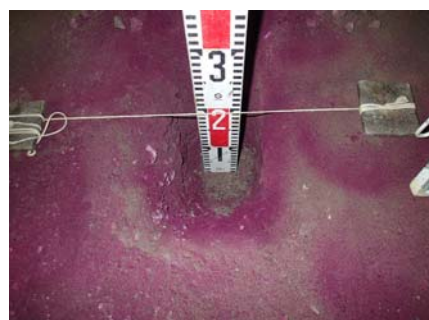
施工管理記録の整理

施工完了後は、路盤厚さの確認と現場密度試験の出来形・品質管理を行い、施工管理記録の整備をする。

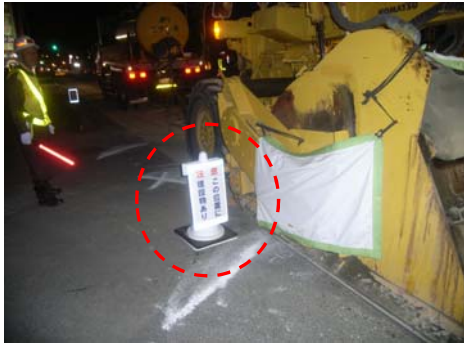
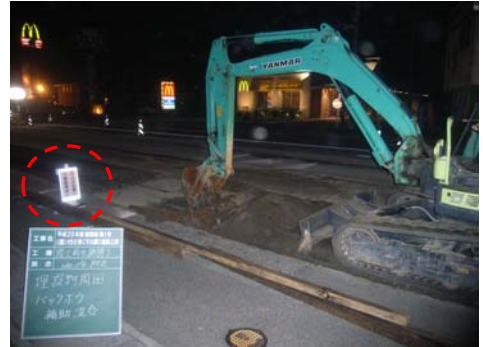
## 石灰と表示板による埋設物損傷防止対策

スタビライザーによる混合作業を埋設物付近では行わず、バックホウにより補助混合を行ない、埋設物周囲の路上混合を行ないました。

地下埋設物が点在しており、舗装構成調査結果により事前に横断水路の位置及び深さが確認できたため、支障物を明確に表示でき、夜間により作業員の見落としによる損傷を防ぎ作業することができました。
