# 水中溶接の品質管理について

工事個所： 平成 26 年度 駿河海岸保全施設整備工事

工事個所： 焼津市一色 地内（枋山川河口付近）

工事概要： グラウト部補修工（1 式） 水平版補修工（一式）

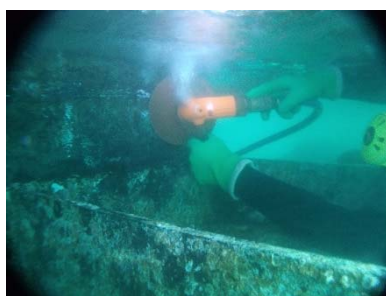
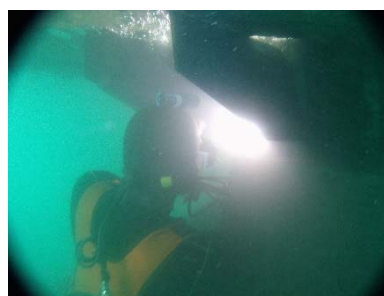
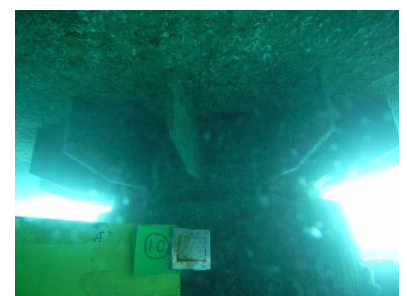
当工事は、水面下に位置する鋼管杭（基礎）と RC 上部（消波版）の接合部を、リブプレート（補強板）を施して水中溶接で接合し、強固に一体化・補強するものであった。

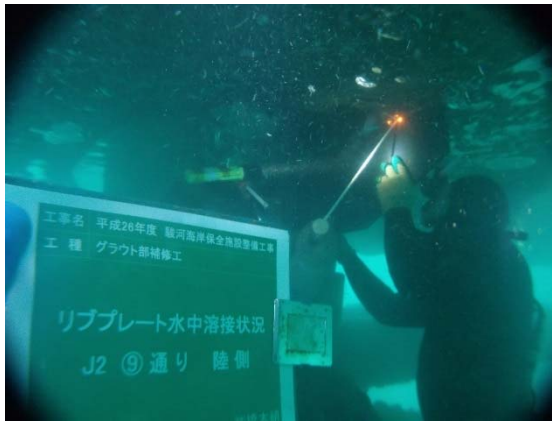
水中溶接の作業状況 リブプレート取り付け(2名体勢)

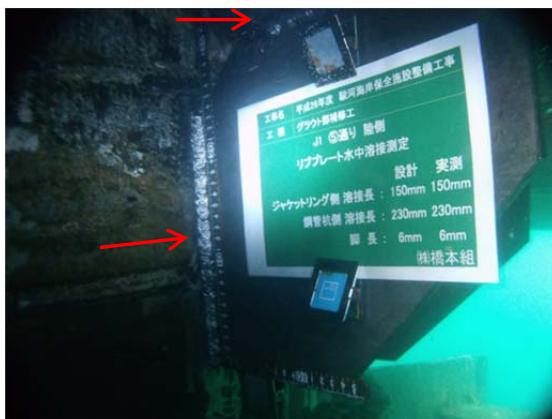
水中溶接完了 溶接長 確認状況

水中溶接の確認項目は、出来形確認項目として「溶接長」および「脚長=のど厚」確認、品質確認項目として、溶接の不良・欠陥である「融合不良」や「溶込不良」などの内部欠陥のほか、「アンダーカット」や「割れ」などの外部欠陥を目視および打音検査により確認した。

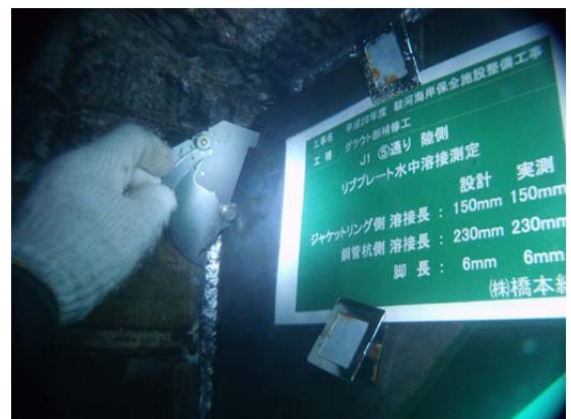
脚長 確認状況

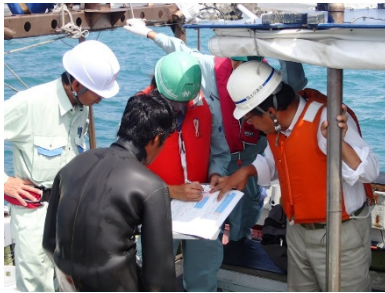
① 検査位置を抜粋（抜取検査）

- ・ 現場での生写真撮影・確認による抜取検査を実施
- ・ 潜水作業責任者（専任）による全数目視・打音検査の実施
- ・ 水中溶接作業毎の溶接品質確認簿記載および提出（義務化）

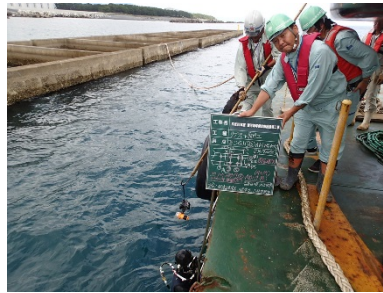
② 潜水土による撮影

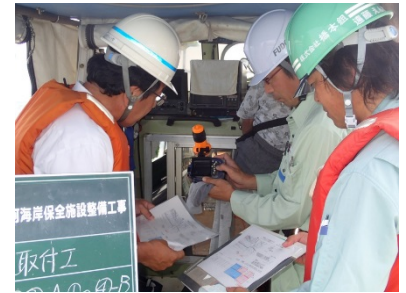
③ 生写真の確認および質疑・応答

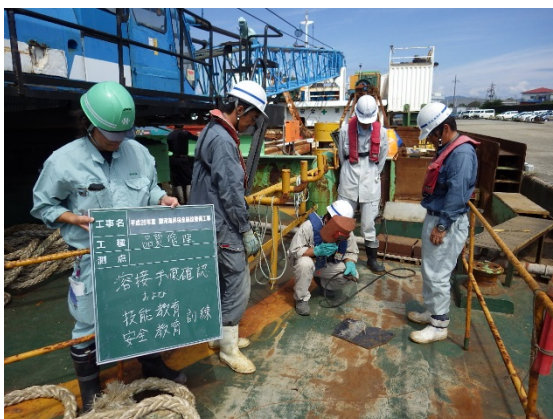
陸上での溶接訓練 風景

- ・ テストピースによる（水中溶接強度）引張試験の実施と品質確認
- ・ 陸上での溶接訓練と個人技能の溶接手法確認を実施
- ・ 水中溶接技能講習会および水中溶接作業手順・方法確認周知会の開催

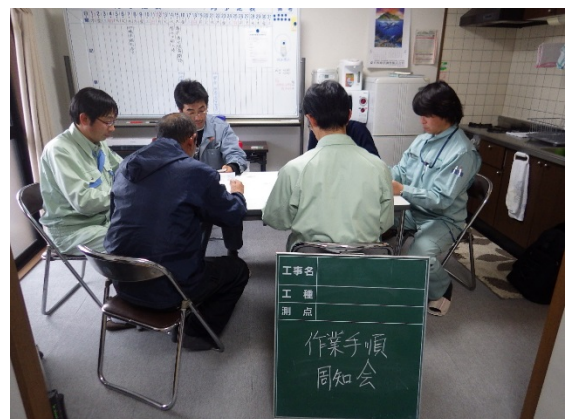
作業手順・方法確認周知会
