# 水中溶接の検討と出来形品質管理について

株式会社 橋本組

- (1) 工 事 名：平成 26 年度 駿河海岸保全施設整備工事
- (2) 発 注 者：国土交通省 静岡河川事務所 海岸課
- (3) 工事場所：焼津市一色 地内（栃山川河口）
- (4) 工 期：平成 26 年 5 月 28 日 ～ 平成 26 年 10 月 31 日
- (5) 請負金額：¥ 154, 116, 000

本工事は、平成 24 年に発生した台風により破損・沈没した有脚式離岸堤（カルモス）の事象を受け、さらなる被害拡大を防止することを主目的とした、「損傷を免れた個所の補強・補修」を行う工事である。

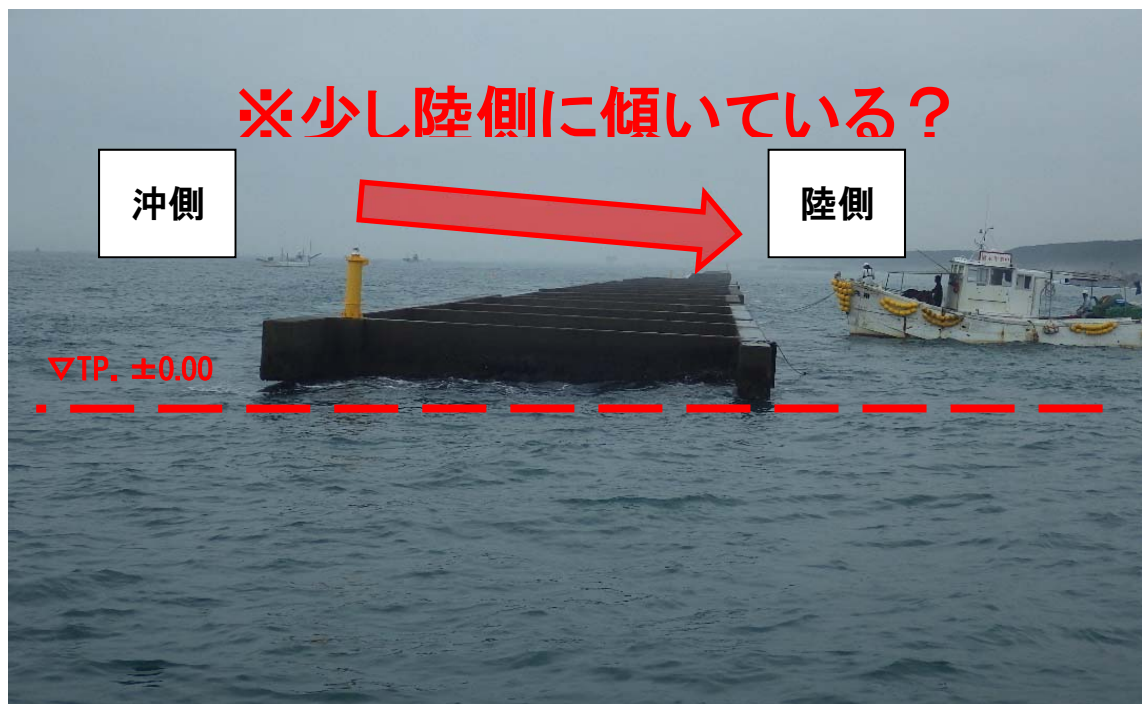
- ① 栃山川河口付近の海底地盤は軟弱であったため地盤改良を行ったが、台風波浪で不同沈下が発生し RC 上部の水平版に傾き等の変位が発生。

- ② 変位し脆弱化した状態で、外力成分である（強力な台風の）「浮力」を連続で受けたため、鋼管杭と上部の水平版を接合・固定していた「シアキー」および間詰め「グラウト」が破断して抜けた。

- ③ 鋼管杭から上部消波板が脱落し水平版を破壊しながら沈没した。

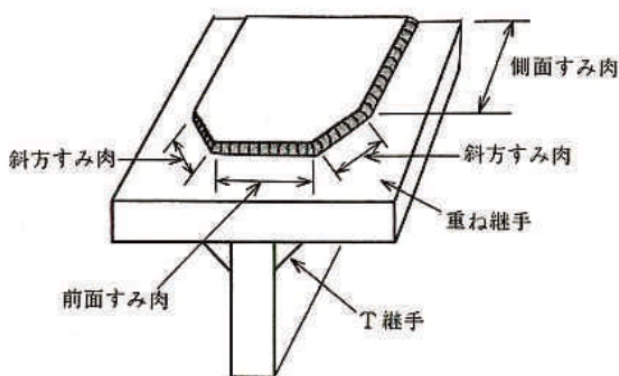
(a) すみ肉溶接

すみ肉溶接とは（すみ肉溶接の特徴）母材と母材をまたぐ部分に、二辺の「のど厚」で構成される三角形の断面を持つ溶着金属をつけたものである。

すみ肉溶接には、重ね継手とT継手とがある。

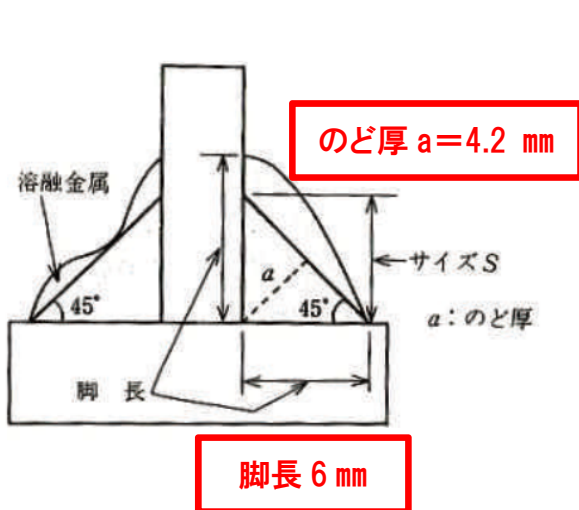
脚長 6 mm

すみ肉溶接において、溶接金属でできた長さを脚長という。2つの脚長の長さが異なる場合、サイズの算定には、**短い脚長を基準に45°の線を引きこれをサイズとする**。この場合45°の線はすべて溶融金属中にあること。

**サイズに $\cos 45^\circ$  を乗じてのど厚 $a$ を求める**

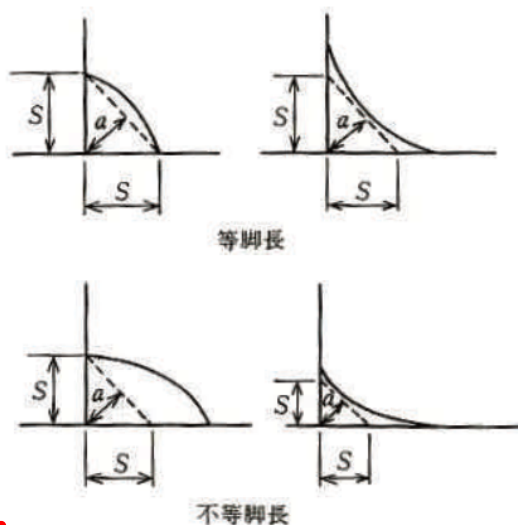
脚長 6 mmであれば「のど厚  $a$ 」は  $6 \times \cos 45^\circ$

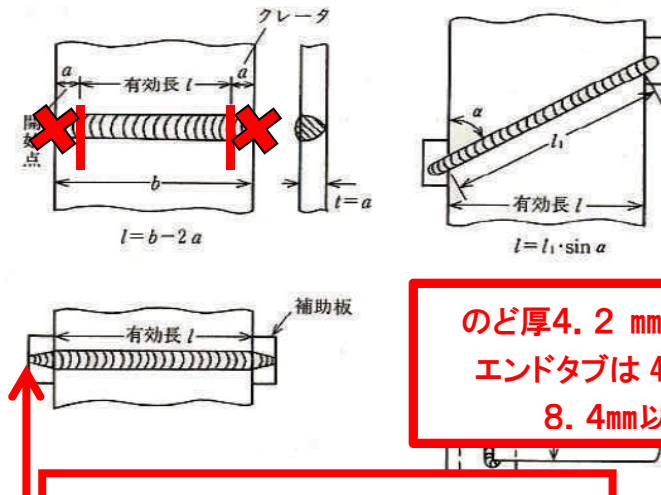
溶接の両端部は溶接不良であるため溶接長から除くこと

強度計算のときは、溶接全長からのど厚の2倍を除いたものを通常用いる。

のど厚4.2 mmであれば  
エンドタブは  $4.2 \times 2 =$   
8.4mm以上

強度が不足する場合はエンドタブを  
設置して溶接有効長を確保する。

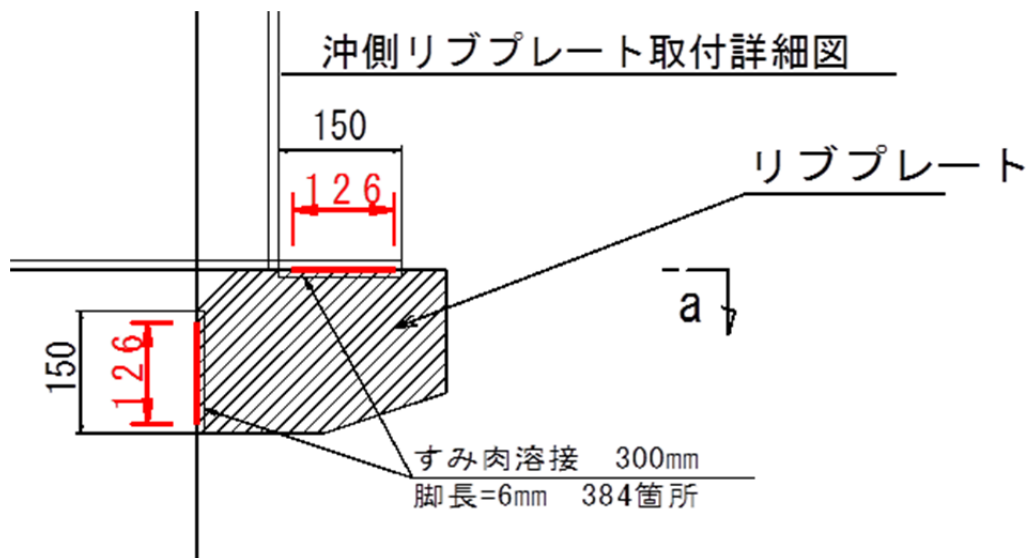
より一層の安全を考慮するため欠損長を「のど厚」ではなく  
プレート厚 ( $12\text{mm}\times 2=24\text{mm}$ ) としている

150 mm中、126 mmの完璧な溶接長があればよい

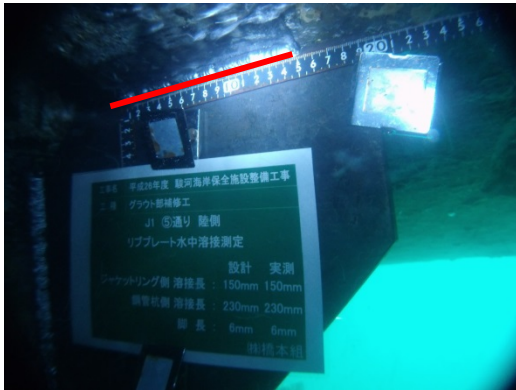
写真 7-1 ジャケット側（1面）

溶接長  $L=150\text{ mm}$  脚 長  $L=6\text{ mm}$

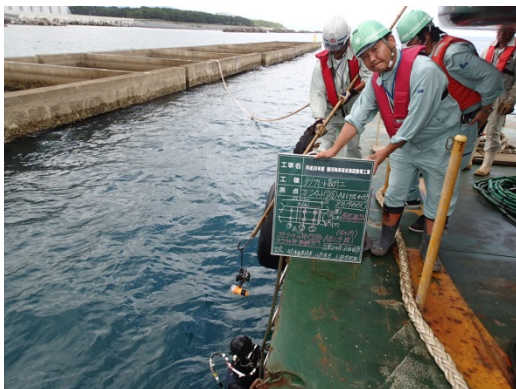
写真 7-3

潜水士からその場でカメラを回収

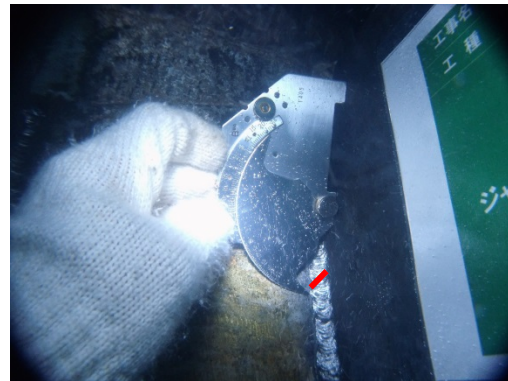
写真 7-2 ジャケット側（1面）

のど厚  $a=6 \times \cos 45^\circ = 4.2\text{ mm}$

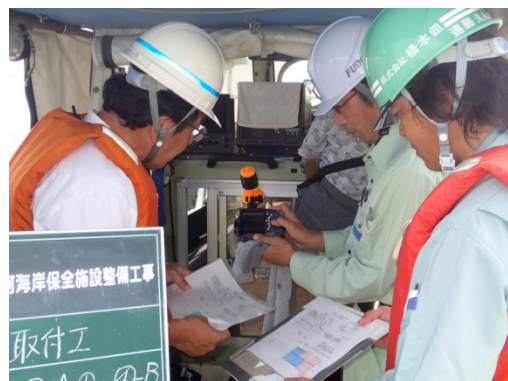
写真 7-4

撮影した出来形写真をその場で確認
