(主)下佐ヶ野谷津線舗装補修(道路維持)工事(舗装工)

(一社)静岡県土木施工管理技士会
丸三工業株式会社
舗装課 外岡正仁 (技術者番号 00098151)

発注者	静岡県下田土木事務所
工事名	平成26年度(主)下佐ヶ野谷津線舗装補修(道路維持)工事(舗装工)
工事箇所	賀茂郡河津町峰地内
工期	平成27年3月12日～平成27年6月22日
工事概要	施工延長 60m 舗装版破碎工 374 m ² 上層路盤工 " " 基層工 " " 表層工 " " 区画線工 一式

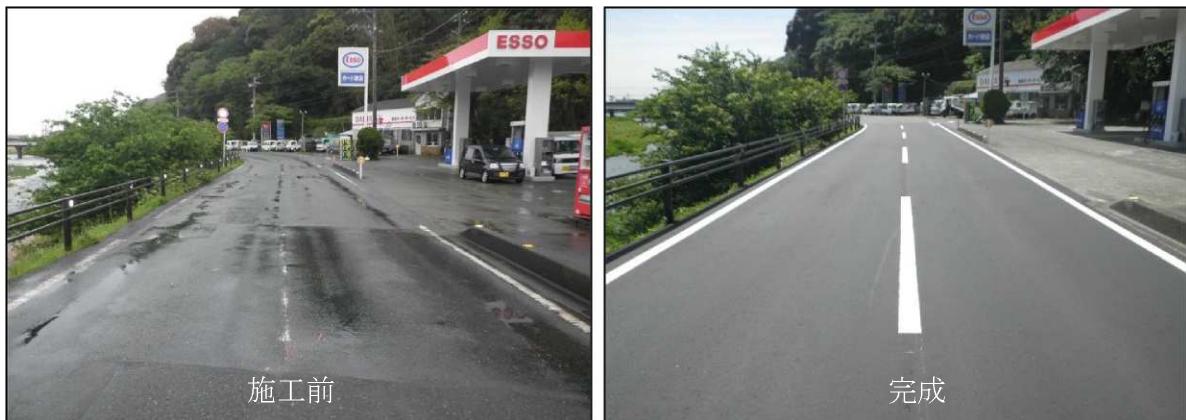
道路の路面状況は、わだち掘れを伴った路面沈下が生じていました。

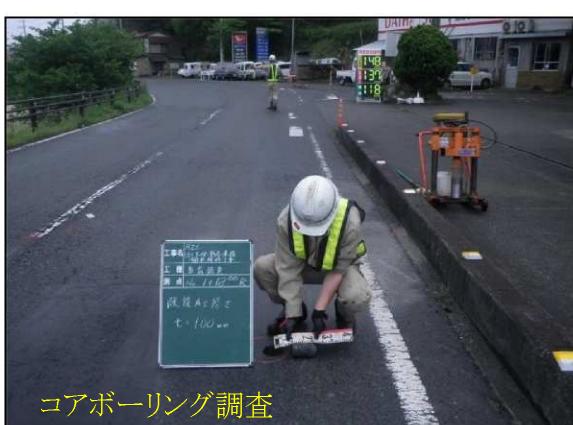
図1	既設舗装構成	新規舗装構成	Ta計算	Ta	設計CBR6、必要Ta23
	5 既設As 10 既設CAE 15 20 25 30	5 新規As 10 15 新規瀝安As 20 25 30 新規碎石 3cm	10cm 10×1.0	10.00	
			17cm 17×0.8	13.60	
			※1 Ta計算なし 計	23.60	≥ 23.00
※1	路盤(クラッシャラン)の最少厚さ7cm未満の為 (舗装設計便覧より)

既設の路盤が再生路盤ですと、バックホウによる掘削では、再生路盤の部分が塊となって掘起されることから、既設路面以下30cm(再生路盤までの構成を全て)を入れ換える事となります。従って、掘削後 碎石による補充材を3cm加えた上で、加熱瀝青安定処理材による上層路盤17cm、加熱アスファルト混合物による基層・表層を各5cm計10cm 舗設する事により、必要Ta23を満足する事となります。(図1参照)

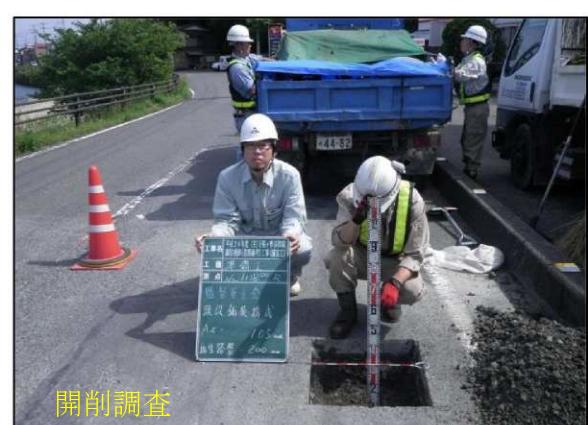
図2	既設舗装構成	新規舗装構成	Ta計算	Ta	設計CBR6、必要Ta23
	5 既設As 10 既設CAE 15 20 25 30	5 新規As 10 15 新規瀝安As 20 25 30 残存CAE 7cm ※2 残存の路上再生路盤(CAE)の等値換算係数は、破損度合いを重度と想定し、 $0.65 \times 60\% = 0.39$ とする。	10cm 10×1.0	10.00	
			13cm 13×0.8	10.40	
			7cm 7×0.39 計	2.73	$23.13 \geq 23.00$

切削工法では、計画した厚さで路盤をすき取る事が可能となるので、それ以下に残存する再生路盤は、推定される等値換算係数で Taとしてカウントされます。従って、計画高=地盤高であるなら、その高さより23cmを切削後、残存の再生路盤7cmをTaとしてカウントしながら、加熱瀝青安定処理材による上層路盤13cm、加熱アスファルト混合物による基層・表層を各5cm計10cm 舗設することにより、必要Ta23を満足する事となります。(図2参照)

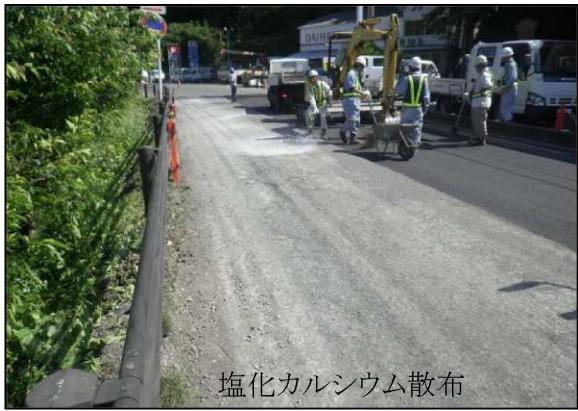
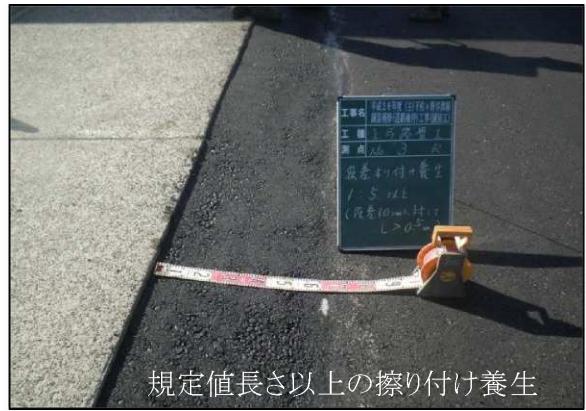
当現場において、作業初日～2日目(加熱瀝青安定処理路盤完了時)に10cmの段差、3日目(基層完了時)に5cmの段差とし、最短日数での対策を講じました。

また、少しでも擦り付けを長くとる事を念頭に、仕様書に定められている長さの1.2倍以上を講じました。

尚、擦り付け養生は、ガソリンスタンド出入口など車両がハンドルを切る箇所である事を考慮し、強度を保つ為、密粒度As(13)加熱アスファルト合材にて施しました。

そこで、本来凍結防止剤や溶雪剤として用いられる塩化カルシウムを、500g/ m^2 程度の割合で散布し、その保水効果を利用し防塵対策とし、含水による締固め効果で浮石の発生を抑制しました。
