# 現場における問題点と対応策について

静岡県土木施工管理技士会 島田地区

株式会社グロージオ土木部岡田 聡史技術者番号203864

工 事 名 首都圏中央連絡自動車道 八王子西スマートインターチェンジ工事

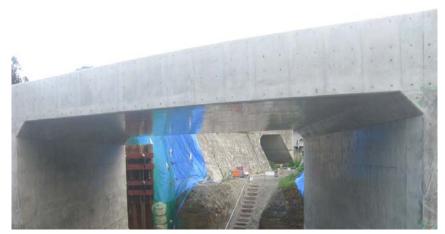
はく落対策実施部分全景

養生後、型枠を脱型してみると、きれいな仕上がりになっていました。 発注者からもきれいに出来ているとお褒めの言葉を頂きました。 また、工程に関しても予定通り次工程に移ることができ、無事に開通、 供用開始にこぎつけることができました。
