社山池ため池整備補修工事について

袋井地区
 技術者NO. 00068423
 株式会社 アキヤマ
 永田 聡

工 事 名 平成28年度ため池等整備(一般型)社山池地区ため池整備補修1工事
 工事箇所 磐田市 社山 地内
 工 期 平成28年9月30日～平成29年5月15日
 発 注 者 静岡県中遠農林事務所
 請 負 者 株式会社 アキヤマ

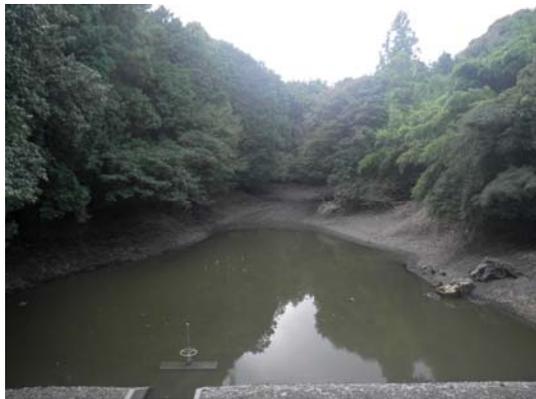
着手前(上流側)

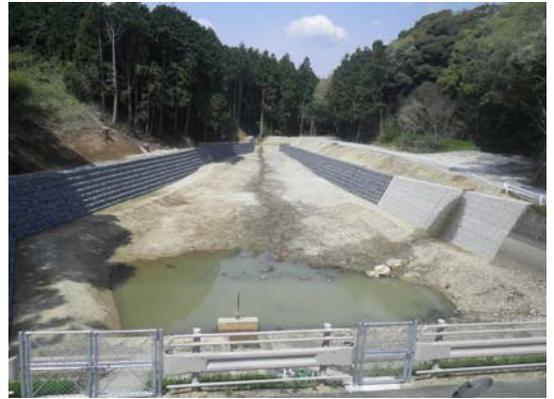
完成(上流側)

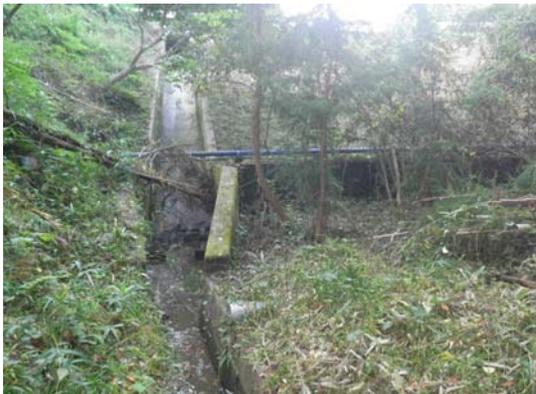
着手前(下流側)

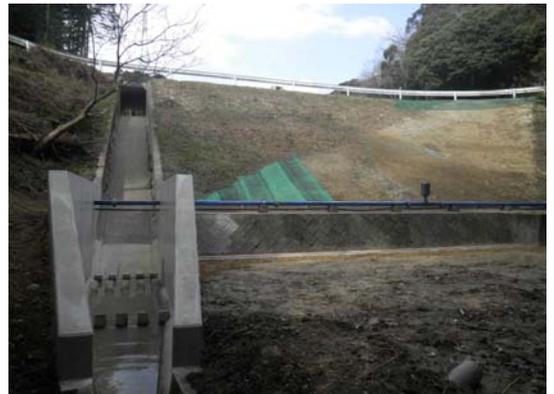
完成(下流側)

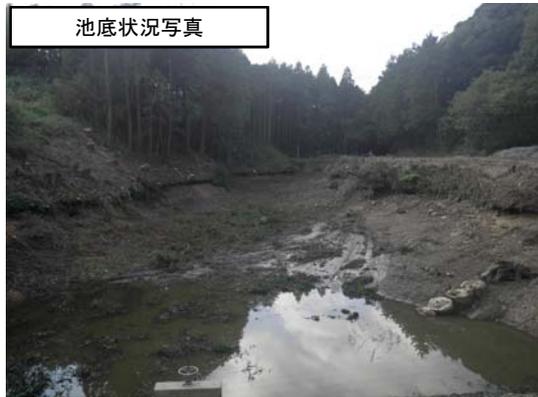
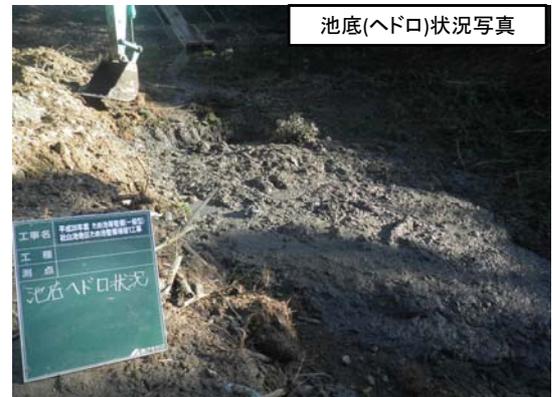
1. ヘドロ地盤の為、池底への重機進入が困難

本工事は、ため池の護岸工事であり、水を落水させると池底の地盤状態がヘドロ状態であり、重機の進入が不可能であることが想定されていた。当初設計では池底への重機進入路は計上されていない為、護岸工の施工が困難な状態であった。また、仮設通路を施工するにもヘドロ状態の箇所には人さえも入れないので、非常に手間が掛かることが予測された。

左岸側は、掘削範囲が池底のヘドロより離隔があり、重機走路が堆積土上となり、また切土量もある事から、掘削した土砂を敷きながら重機を進入させることができた。しかし、右岸側は掘削範囲が狭く、重機がヘドロ上を走行しなければならない状態であり、ヘドロの厚さが1.6m程度ある為、ヘドロの上に土砂を盛土してもヘドロ量を増やすだけとなってしまう、重機の走行は困難であった。そこで、仮設工法を色々検討した結果、多少施工方法や管理方法に難はあったが、セメント改良(バックホウ混合)による地盤改良工を施工することにした。

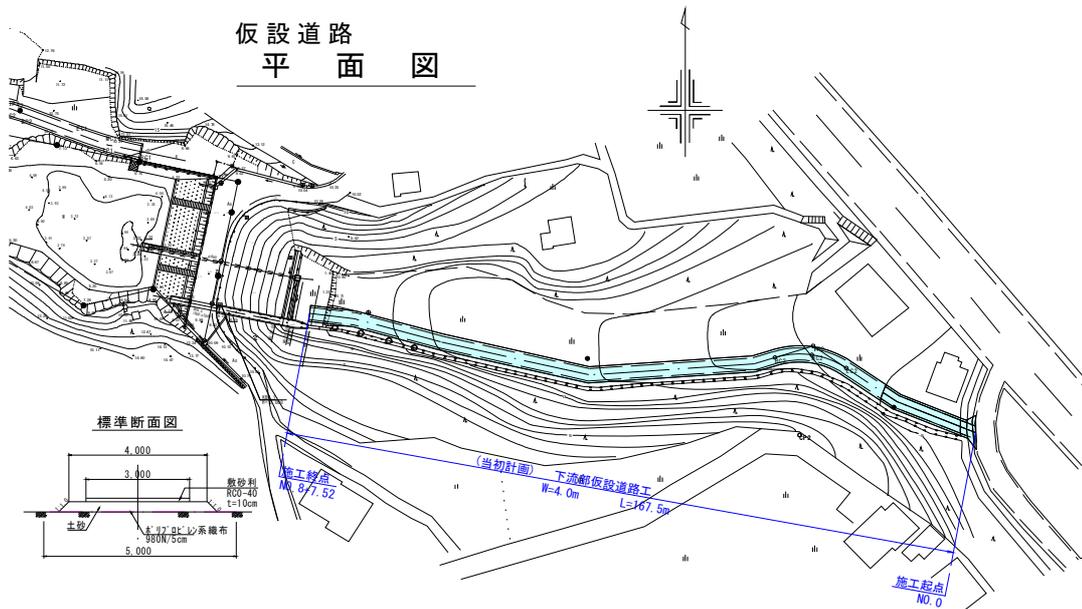
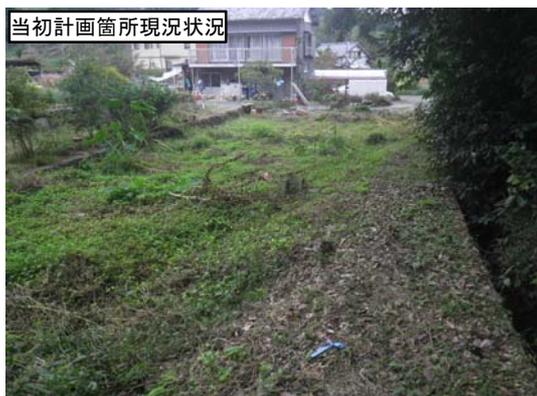
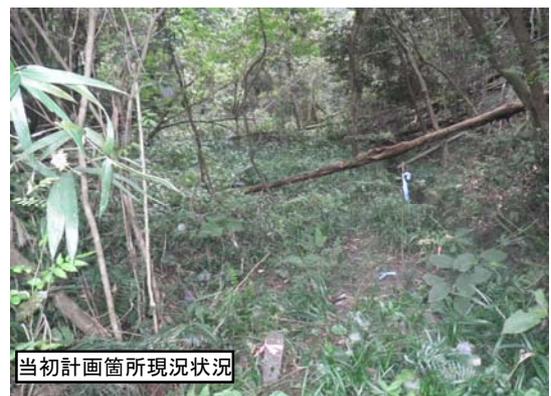
2. 下流側 仮設道路の施工が困難

下流側の仮設道路計画において、当初設計は民家入口から耕作地・山林を借地しL=167.5m設置する計画であったが、倒木や雑木が多くみられ、地盤状態は水はけが悪くぬかるんでいる状態であり、仮設道路を設置しても、車両の通行が厳しいと予想された。また、地主より工事完了時には、異物の混入はしないように現況復旧してほしいとの要望もあり、仮設道路の設置・撤去が非常に困難であることが想定された。

下流側の仮設道路計画において、現地踏査をしたところ、提体道路法尻に水道管が存在していたが、提体道路から既存水道管を保護しながら、仮設道路を設置できるか計画し、協議した。水道管管理者の磐田市にも施工方法を現地にて説明、了解を頂き、仮設道路は提体道路より設置・撤去を施工することにした。

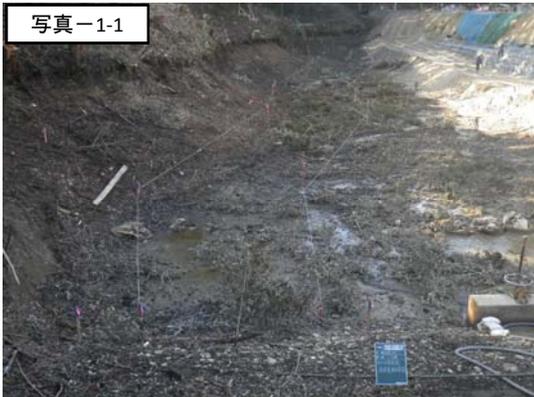
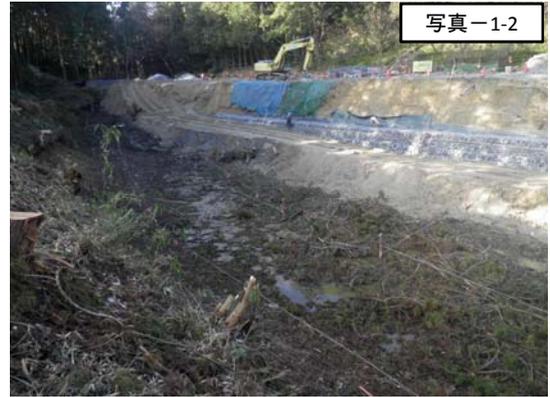
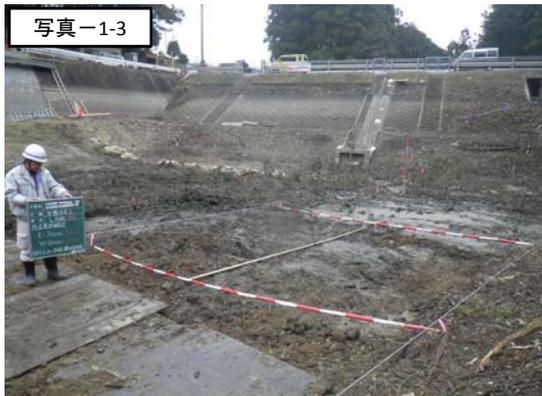
改良範囲(区画割り)

管理方法は、ヘドロ上での作業となり、詳細な測量が困難な為、事前に計画した改良範囲に紐を張り区画割りを行い、セメント添加量にて管理した。(写真-1)

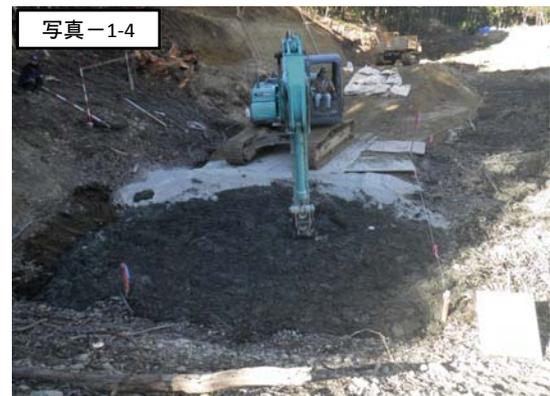
セメント改良状況

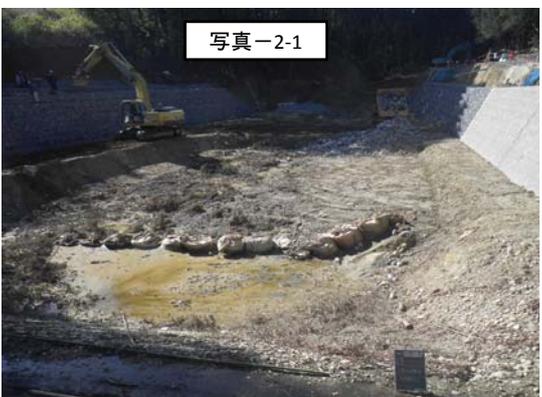
カゴ枠施工と割栗石小運搬状況

地盤改良を施工した事で、重機の進入が可能となり、また、左岸側から右岸側への渡り通路も改良したことで、護岸工(カゴ枠護岸)施工時の割栗石の小運搬が可能となり、施工工程の短縮が図れ、カゴ枠施工と小運搬施工及び土工事施工の合場となることもなく安全作業にも繋がった。(写真-2)

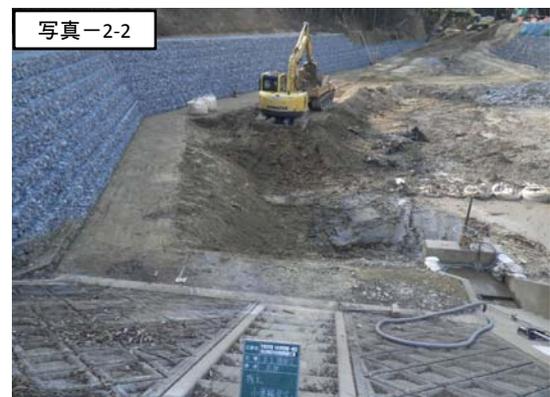
カゴ枠施工と土工事状況

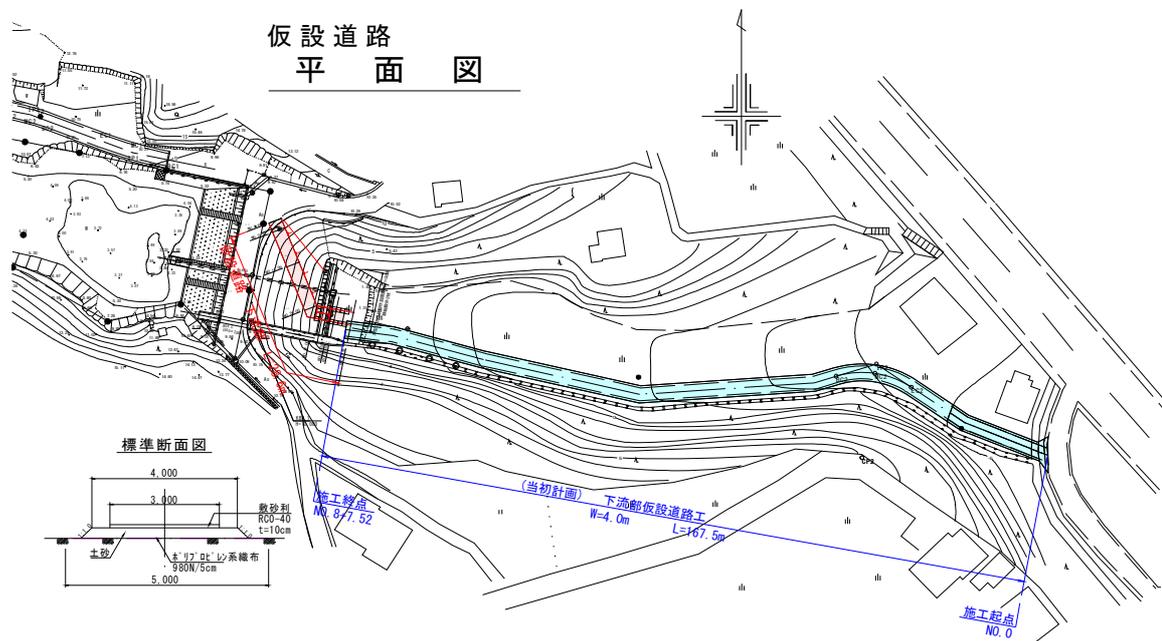
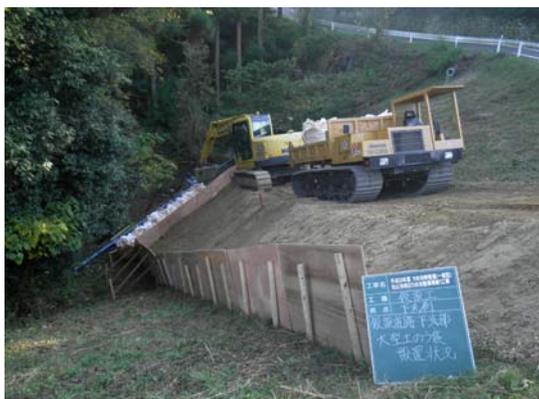
仮設道路設置状況

下流側の仮設道路は、当初計画を取止め、提体道路から洪水吐工に向けて設置した。仮設道路設置時及び撤去時に水道管に注意するだけでなく、洪水吐工施工時にも水道管の垂下がりによる破損対策を設置し施工した結果、水道管を損傷することもなく完了できた。また、仮設道路を官地内で施工した事で、借地代を含め工事費が安価となり、施工延長も短くできた為、工程も大幅に短縮できた。なにより、地主さんに迷惑等掛けることなく施工できたことが、発注者からも評価された。

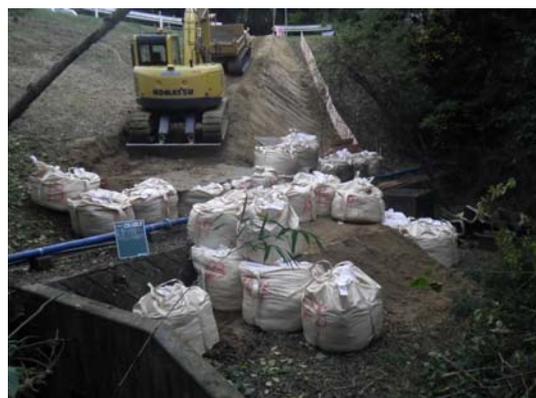
仮設道路設置状況

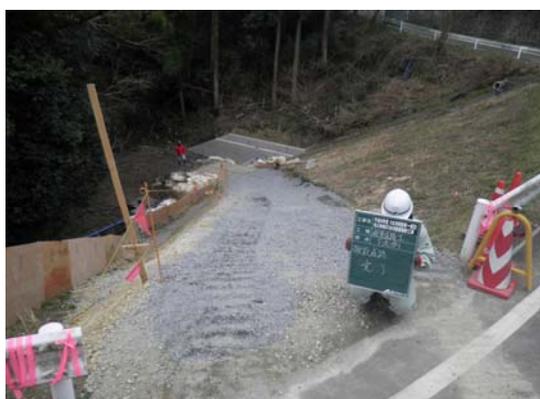
仮設道路設置完了

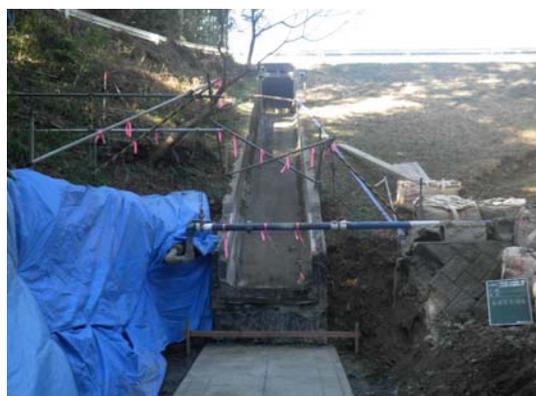
水道管吊り養生状況
