# 「工事施工の創意工夫」

**工事名** 平成 28 年度 138 号 BP 柴怒田地区東下部工事

**発注者** 国土交通省中部地方整備局沼津河川国道事務所

国道 138 号線の交通集中による交通渋滞の解消、交通安全の確保及び沿道環境の改善等を目的に計画されたバイパスを造る事業における橋台を新設する工事である。本工事対象構造物の特徴として基礎は場所打ち杭、本体は橋台としては珍しい 3 つの部屋と上蓋を擁する箱式橋台の施工を行った。

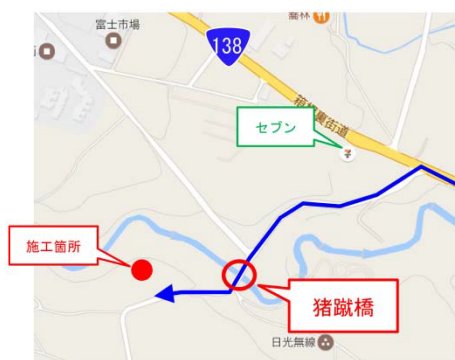
図-1 当初ルート

当初は図-1 の青で示したルートを経入路とする予定だったが、そのルートの途中で猪蹴橋という古い橋があり、御殿場市に確認したところ設計 14t 荷重であり、大型車の通行ができないため、138 号バイパス工事共用に作成された工事用道路を本工事施工箇所まで開通させて搬入路とすることになった(図-2)。工事用道路作成箇所、A2 橋台施工箇所ともに当初設計に入っていなかったため発注者との協議を行い、施工を行った。

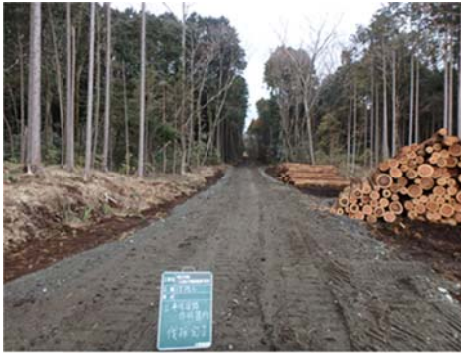
写真-1 工事用道路完成

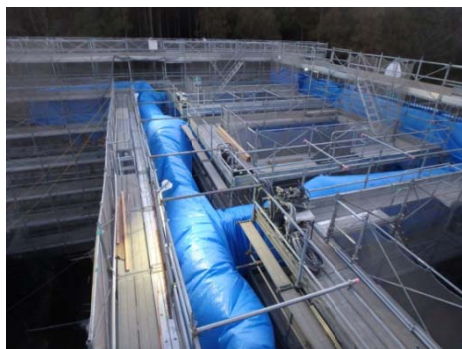
写真-6 寒中養生実施状況(壁部)

本工事の工事場所である御殿場市は11月頃より最低気温が氷点下付近まで落ち込む地域であり、冬場の寒中養生は必須である。本工事においても冬場の寒中養生を行ったが、橋台構造が複雑であり、複数ある壁ごとに養生を行わなければならない、大変苦労した。養生方法としては、打設リフトをブルーシートで覆い、その中でジェットヒーターを焚く方法で行った。やり方自体は単純であるが、足場を固定する単管や打設天端から上に伸びる鉄筋等が障害となり、ブルーシート設置に手間がかかるため、トラロープやタンバックルなど安価で一般的な材料を使用してブルーシートを天端から浮かせる工夫を行い、ジェットヒーターの温風と、シート内と外気の気圧の差によりバルーンに似た効果を生じさせることができた。その甲斐もあり、寒中養生を行うごとに所要時間が短縮され、コンクリート打設で疲弊した作業員の負担を減らすことができた。
