相良海岸津波対策事業(防潮堤)施工における仮設備による工夫

静岡県土木施工管理技士会 島田地区
共和建設株式会社
工務部 小林 康夫

工事名:平成28年度 相良須々木海岸高潮対策事業(防災・安全交付金)本体工事(その3)

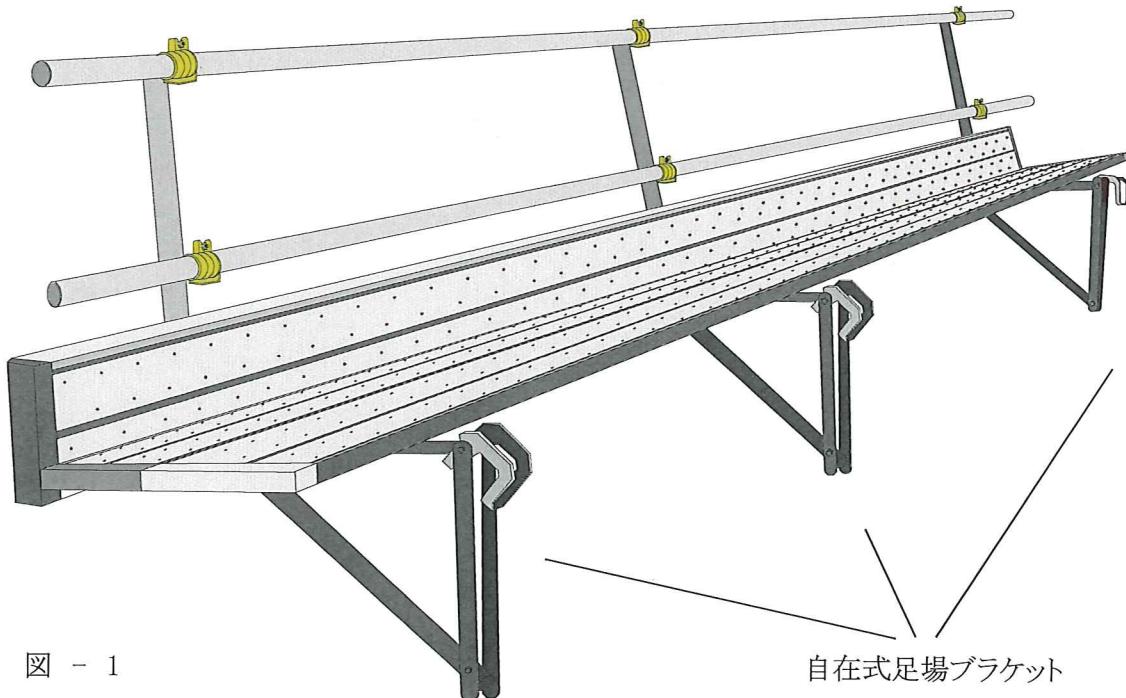
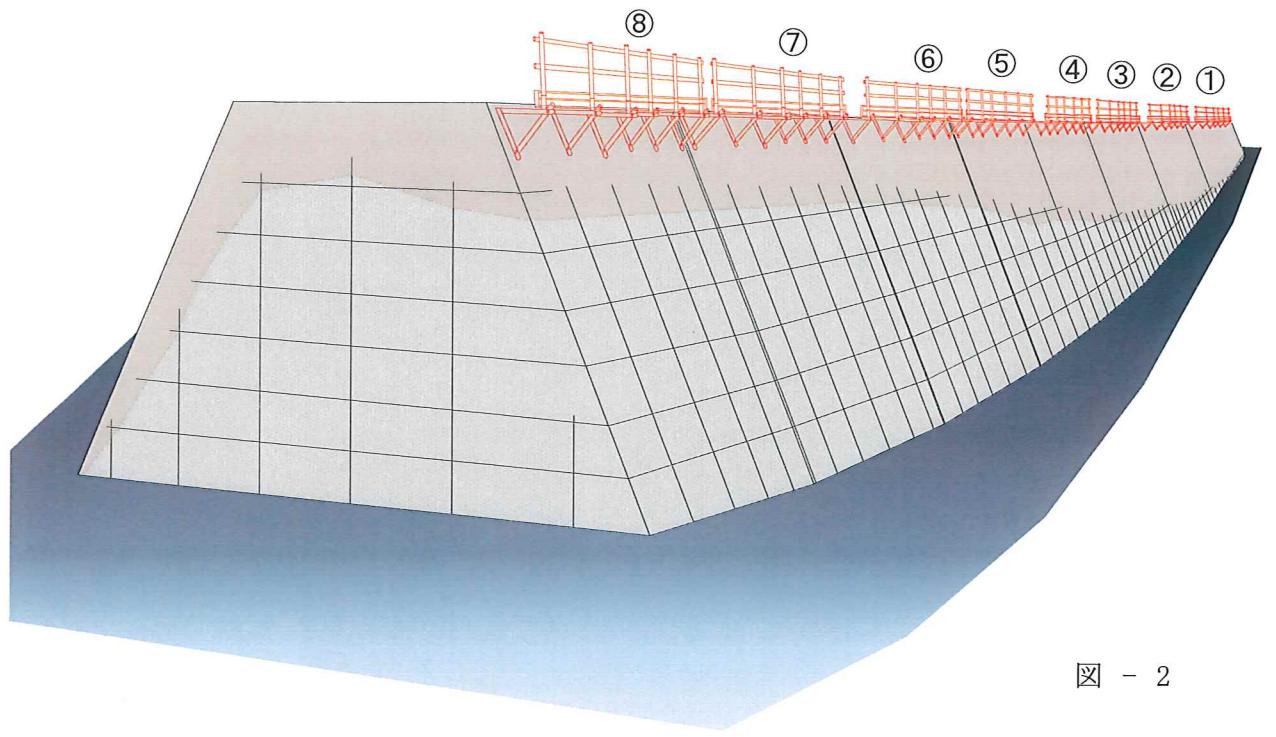
図 - 2

・4mの足場板に2mピッチで3基の自在式足場を取り付けたものに手摺(単管パイプ、クランプ)を固定し(図-1)それを1セットとしたものをワイヤーロープを使用し4点吊でクレーンで1スパン(9.6m)に2セット設置、その間を足場板、単管パイプ、クランプ及び番線で緊結し作業床とした(写真-1赤線枠内)。コンクリート打設スパン数の状況にもよるが更に図-2①自在式足場から撤去し、その後、①の箇所に残存型枠を組立し完了した状態で②の自在式足場を①の残存型枠組完了後に設置する、この作業を順次①から⑧まで送り作業することにより、組み替えてはバランスという手間がなくなり、仮設道に隣接する資材置き場に吊り下ろす必要もなくなったため仮設道及び資材置き場のスペースが確保できた。(課題1)

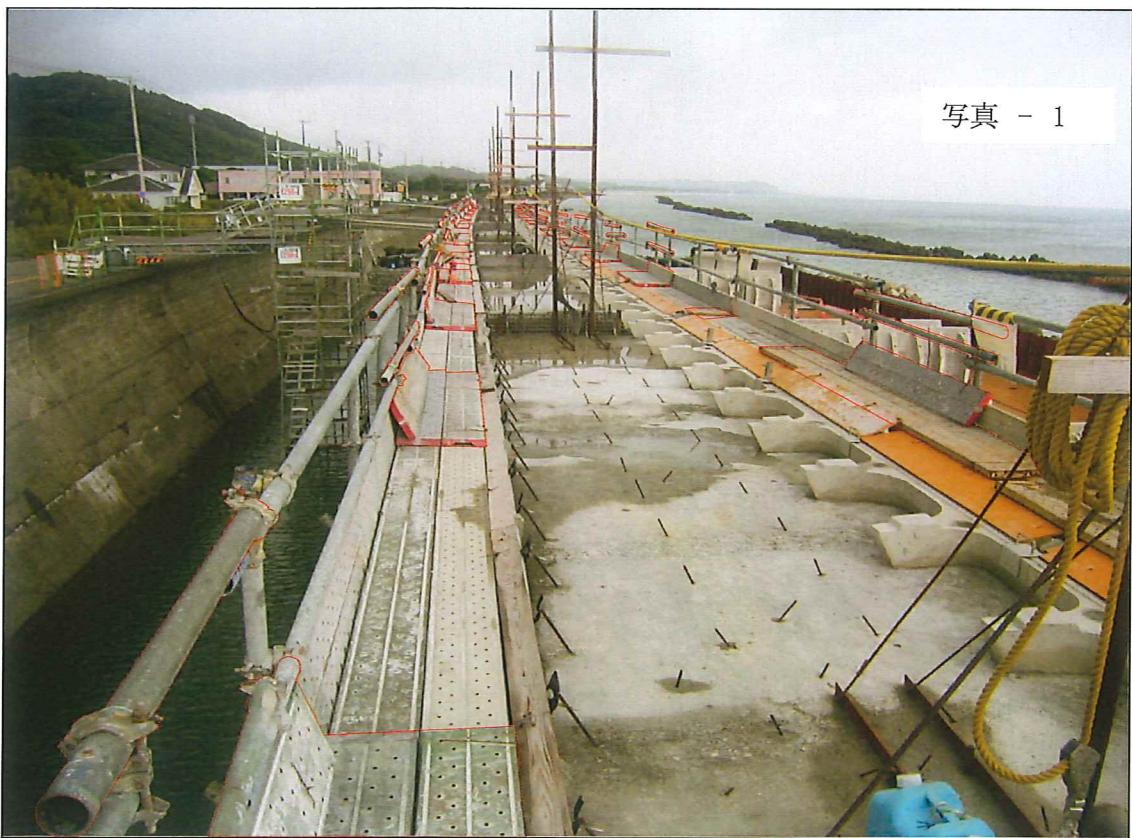
写真 - 1

自在式足場プラケット(組立完了後)

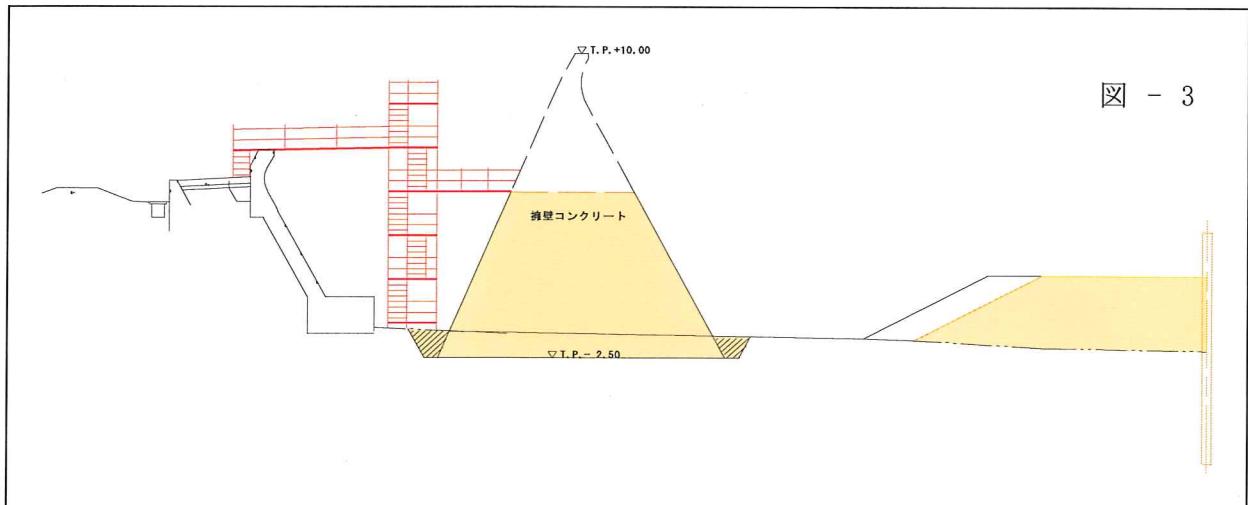
図 - 3

・下記の図-3は初期段階の計画であるが、図-4のように海側堤体前面に昇降設備を設けることにより資機材の荷揚げに対して作業員が周り込む必要がなくなったため時間と労力の短縮となり、図-4の赤塗りの部分を場内流用土を使用し埋め戻しを実施することによって、場内のスペースが広がり整理整頓しやすく、昇降設備自体の段数を抑えることができ移動がスムースになった。(課題2)

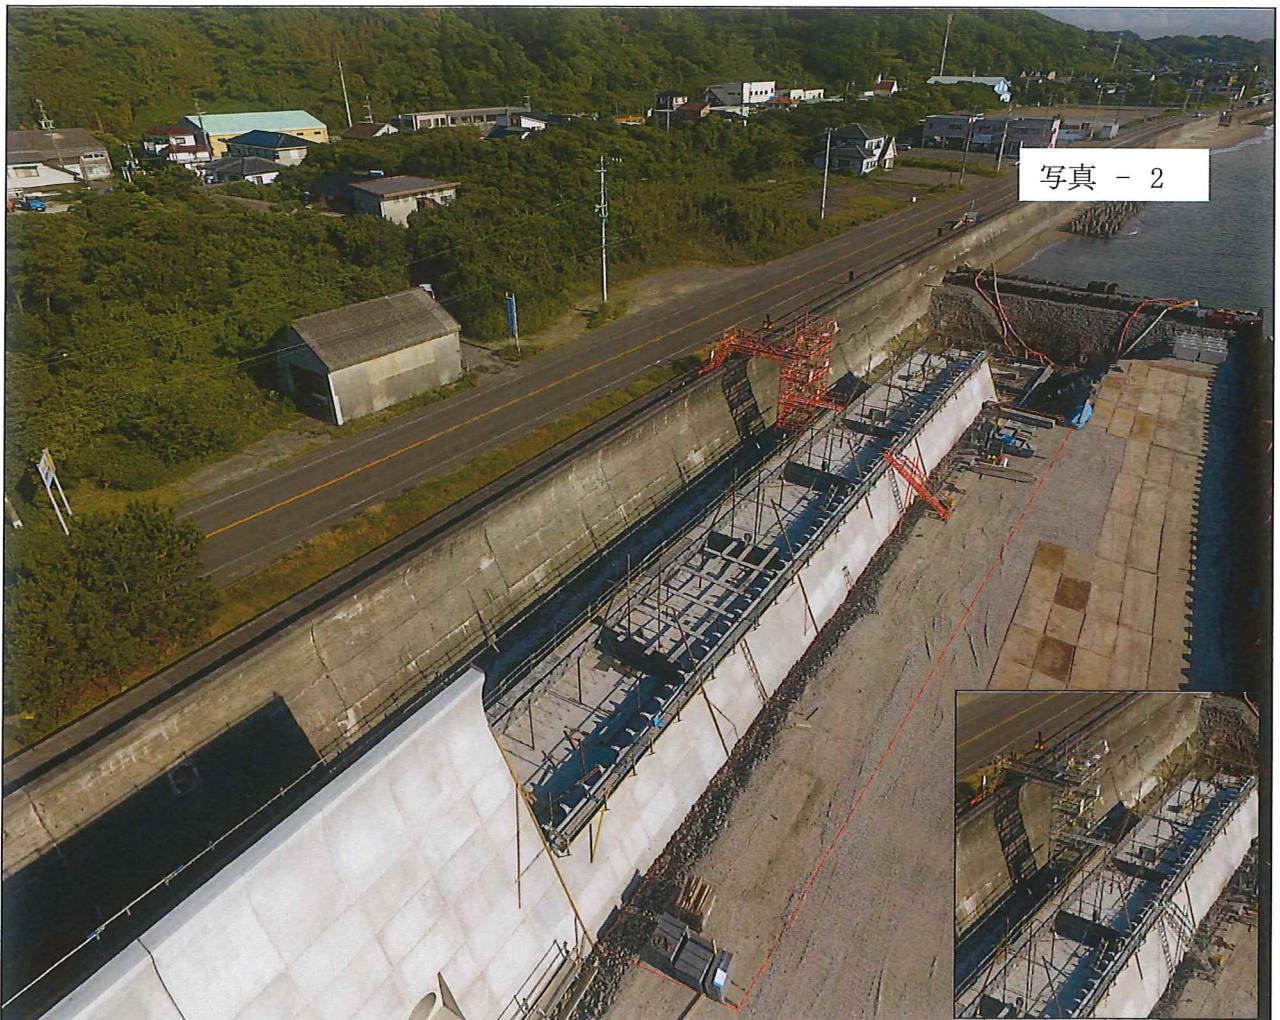
写真 - 2

赤線が実施箇所
