# 特殊な現場条件(河川内)での施工と工夫について

須山建設 株式会社

今回は天竜川に架かる道路橋(横山橋)の河川内の橋脚耐震補強工事による特殊な現場条件下で実施した、施工方法の工夫やリスク低減対策について記載する。

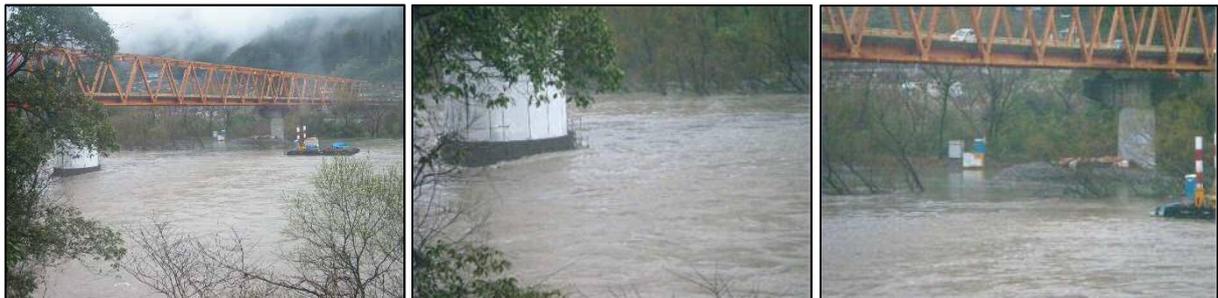
写真 河川増水時の現場状況(施工中)

そのため、当現場は工期が非常に厳しく、不測の事態の発生や、大雨等による河川増水など、想定以上の自然災害による被害は致命的となる。このようなリスクを極力減らすよう、各工程において詳細なリスクの抽出・対策が必要である。

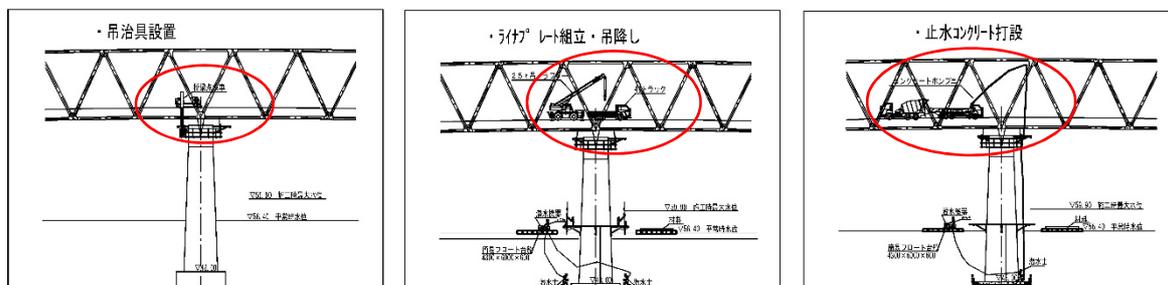
- ② 仮締切工の資機材搬入計画は、橋梁上部からとなっているが可能であるか  
 仮締切ライナープレート組立時の各施工手順(当初設計)で利用する車両は、
- ・橋梁上部に吊冶具設置 → 橋梁点検車
  - ・作業床やライナープレートの設置 → 25t ラフタークレーン
  - ・止水コンクリートの打設 → コンクリートポンプ車
- 上記の機械・車両を横山橋橋梁上に配置し、片側交互通行で規制を行い、施工する計画であるが、必要な車幅を確保できず、検討が必要となった。

当初設計（橋梁上部からの資機材搬入計画）

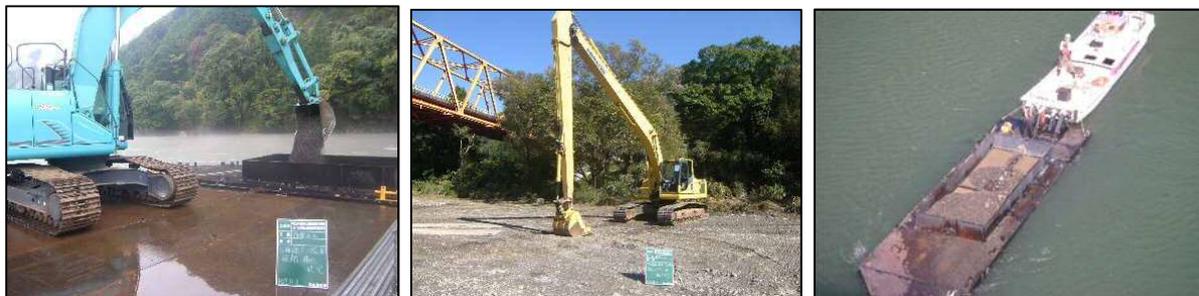
設計では水中深く掘るため、0.4 m<sup>3</sup>級スーパーロングバックホウでの掘削となっているが、掘削初期は水深が浅いため、0.7 m<sup>3</sup>級バックホウ(エクステ付)と0.4 m<sup>3</sup>級スーパーロングの2種類の機械を投入し、施工効率を向上させた。

当初設計では台船上にバケットを用意し、掘削・積込、その後台船ごと河川内仮置場へ移動し、掘削土をバックホウにて荷下ろしするようになっていたが、これでは移動に時間がかかり過ぎるため、別途で土運船を用意し運搬を行った。土運船は底開タイプとし、より効率的な運搬・仮置きを実施した。

写真 2種類のバックホウの活用と土運船(底開タイプ)の利用

これらの取組みにより、全体で約20日の工期短縮に繋がり、今渇水期内での工事完了が可能な工程管理を行えるようになった。

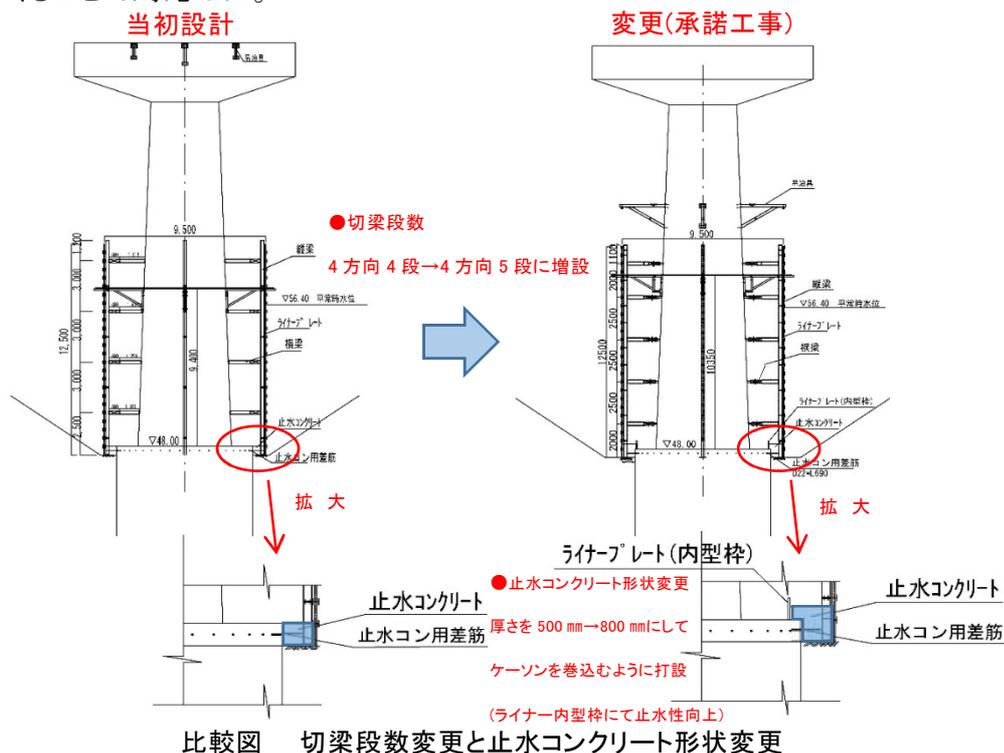
1. ヤード掘削土にて増水時避難用マウンドを造成し、資材を退避・係留した。
2. 設計・強度計算では切梁4方向4段となっているが、想定以上の増水・流速に備え、切梁4方向5段と横梁を1段追加し、設置ピッチも細かくした。(下図参照)
3. 台船掘削途中・完了前に潜水土による掘削底面状況の確認を行った。
4. ライナー側面からの水漏れは水中側から潜水土が止水パテを塗り止水した。
5. ライナー底面からの漏水は、1度発生すると止水が大変困難であると考える。  
→止水コンクリートの厚さ割増・形状変更を行い漏水リスクの低減を図った。  
また、ライナー内型枠を用いることにより、止水性向上を行った。(下図参照)
6. 掘削後の水中部橋脚状況を潜水土に写真撮影してもらい確認した。  
汚れに対しては問題ないが、橋脚の川底付近で一部コンクリートの欠けなどが確認された。→発注者に報告→コンサルに補強方法検討を早期に依頼することができた。
7. 足場外周を白シートにより全面養生し保温した。気温低下に対しては、必要により投光器・ヒーターによる保温を行った。また、湿度に対しては送風機2台により気流をつくることで対応した。

比較図 切梁段数変更と止水コンクリート形状変更

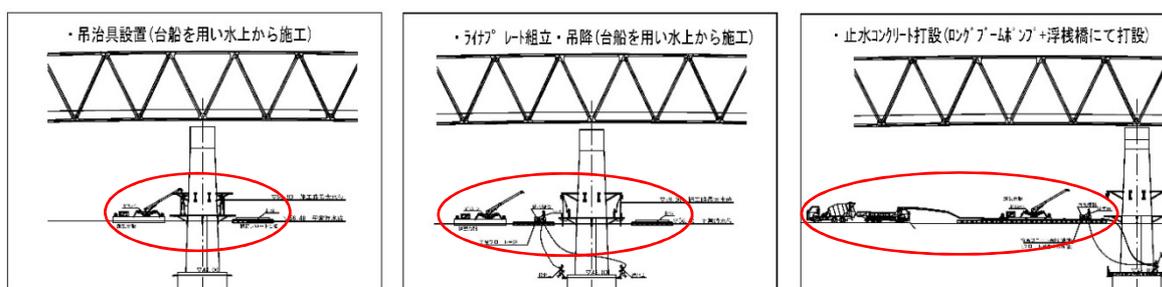
- ・橋梁上部に吊冶具設置 → 橋梁点検車での施工を止め、吊冶具位置を下部に変更。設置は台船にて水上から施工。
- ・作業床・ライナーの設置 → 橋梁上の 25t ラフタークレーン設置を止め、台船上に資材を載せ、水上を移動。カニクレーンにて使用場所に荷下ろし。
- ・止水コンクリートの打設 → コンクリートポンプ車も橋梁上からの打設は中止とした。しかし、台船を利用してコンクリート運搬・打設は不可能である。  
→33m級最長ブームポンプ車+浮棧橋配管にて水中不分離性コンクリートを打設した。  
簡易フロートを連結して浮棧橋を作成し、水上配管を行いコンクリート打設。  
また、事前に掘削土にて突堤も造成。

変更(承諾工事) (水上からの資機材搬入計画)

今回実施した対策としては、各作業での橋梁上部に車両配置しての交通規制作業を止め、全作業を水上からの運搬作業に変更した。各変更内容は下記ようになる。

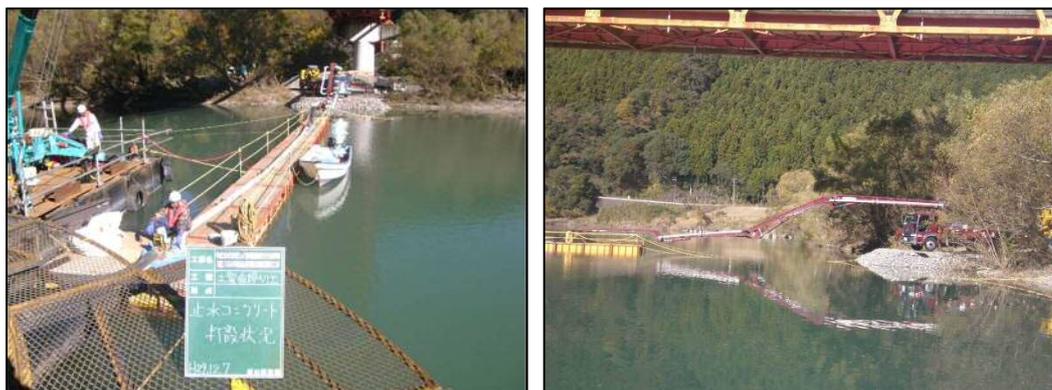
写真 ロングブームポンプ車+浮棧橋を利用したコンクリート打設状況
