# 根固めブロック製作作業における施工方法の工夫について

木内建設株式会社

## 工事概要

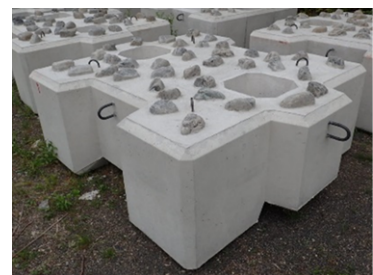
製作ブロックは日建工学(株)社 ストーンブロック(写真2)であり、製作個数は2t型67個、3t型90個、10t型477個の計634個であった。10t型ブロックの型枠寸法は図1のとおりであった。この型枠では、十分にコンクリートを締め固めるために打設用足場(図2)を使用する施工方法が基本であった。

写真2 ストーンブロック

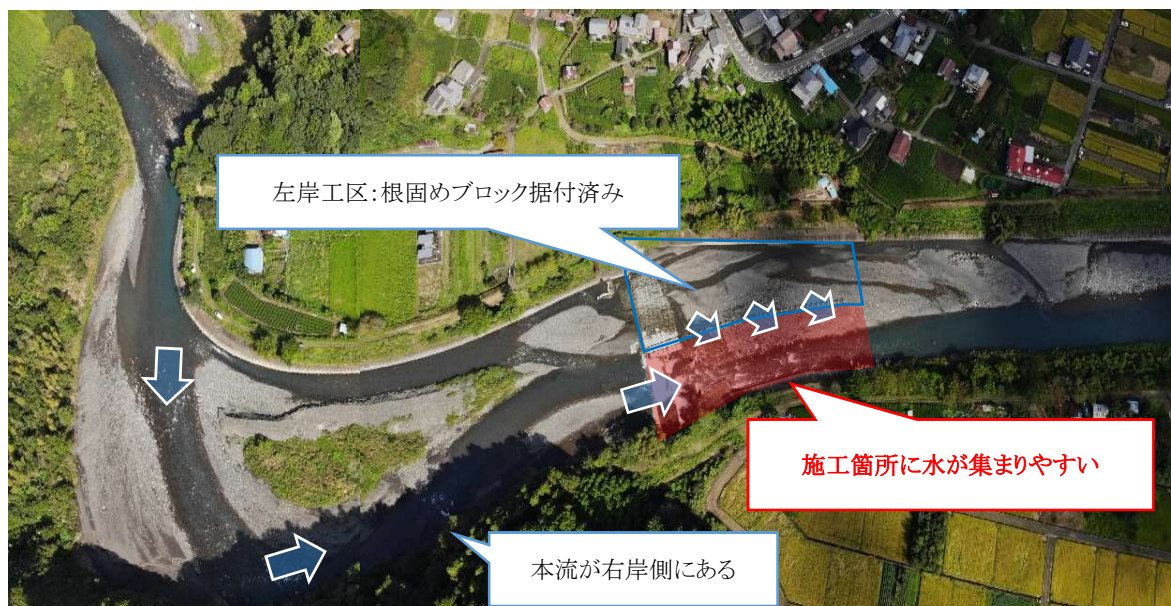
本工事施工箇所には水が集まりやすい河川形状であったため、降水量が増える時期は施工箇所への河川水流入の危険性が高く、施工が困難と考えられた。例年3月以降は雨量が増加する傾向にあるため、2月中に工事完成する必要がある、工程の短縮が必要であった。

写真3 河川の形状(施工前)

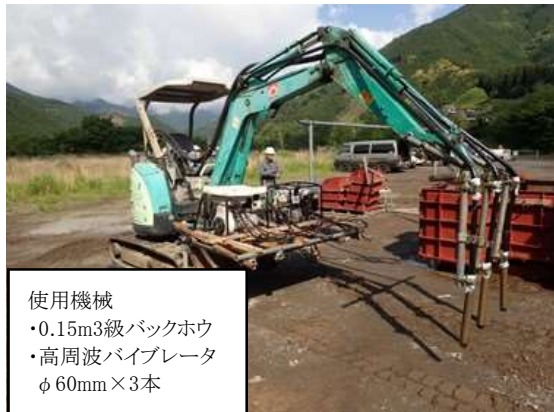
ブロック製作時、コンクリート締固め用に改良した重機(写真4)を用いて施工した。締固め用重機は、0.15m3級バックホウのバケットを取り外し、アーム先端にφ60mmのバイブレータを50cmの間隔で3本装着したものを使用した。

使用機械  
・0.15m3級バックホウ  
・高周波バイブレータ  
φ60mm×3本

写真4 締固め用重機

- ・コンクリート締固めの作業効率が向上し、ブロック1個あたりのコンクリート打設にかかる時間が短縮された。
- ・打設足場の使用を省くことにより、作業時の安全性が向上した。
- ・作業員が型枠上に上る必要がなくなったため、バイブレータのコードを捌く作業員がなくなり、作業人数を減らすことができた。

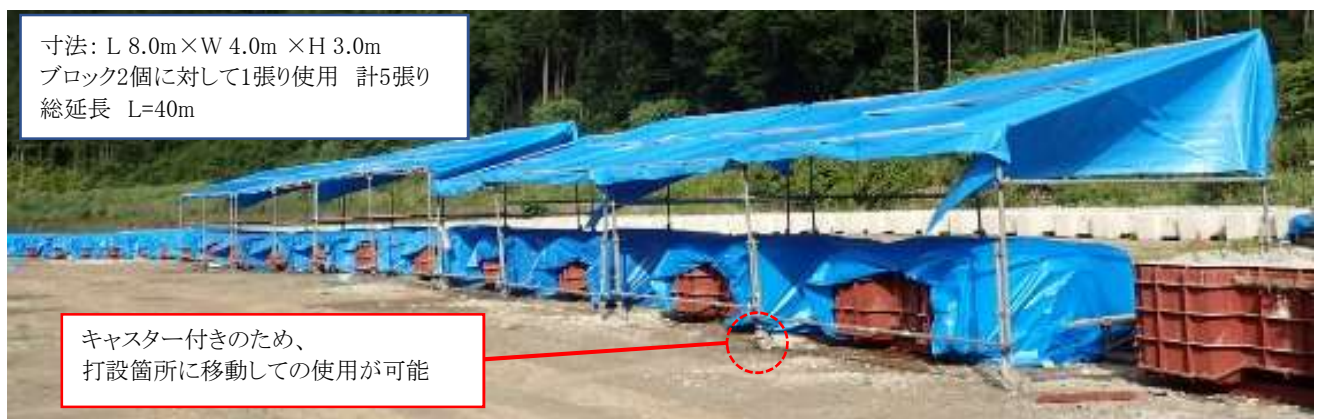
単管およびブルーシートを、キャスターを使用してテント(写真5)を作成し、その下でコンクリート打設を行った。

寸法: L 8.0m×W 4.0m ×H 3.0m  
ブロック2個に対して1張り使用 計5張り  
総延長 L=40m

キャスター付きのため、  
打設箇所に移動しての使用が可能

写真5 移動可能なテント

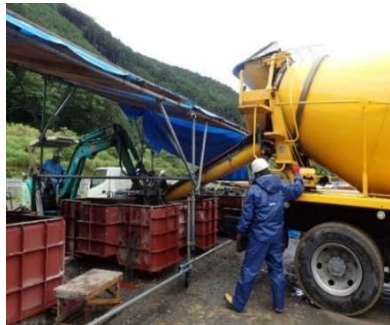
- ・コンクリート打設作業全57回のうち15回で降雨日があったが、作業を中止することなく、工程遅延を防止できた(写真6)。
- ・急な降雨があってもコンクリート表面へ雨水が流入することがなく、品質低下を防止できた。
- ・直射日光を遮り、コンクリート表面の乾燥ひび割れ等の不具合を防止できた(写真7)。
- ・作業箇所が日陰になり、作業時の快適性を高め作業員の熱中症を防止できた(写真8)。

写真6 雨天時のコンクリート打設

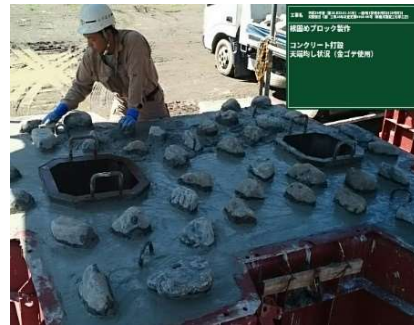
写真7 テント内での作業状況

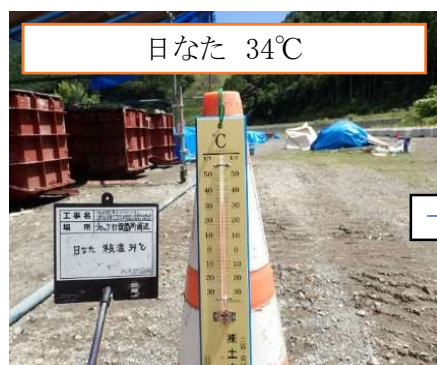
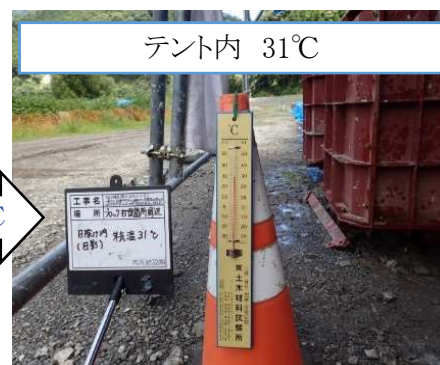
写真8 日なたと日陰(テント内)の気温の比較
