## 長島ダムの貯水池内の整備に伴う施工上の問題点について

株式会社 グロージオ

## 【工事概要】

工事名： 平成30年度 長島ダム貯水池整備工事  
 工事場所： 静岡県 榛原郡川根本町 地内ほか  
 工期： 平成 30年 9月 11日 ～ 平成 30年 12月 14日  
 発注者： 国土交通省中部地方整備局長島ダム管理所  
 工事内容

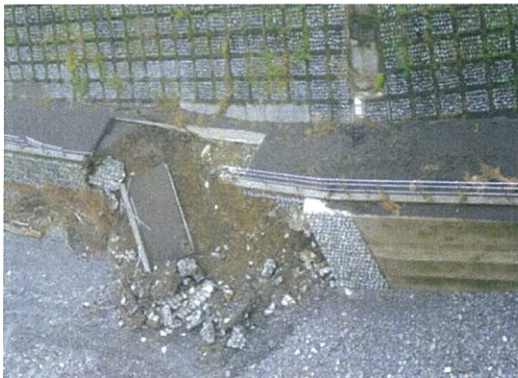
崩壊直後の状況

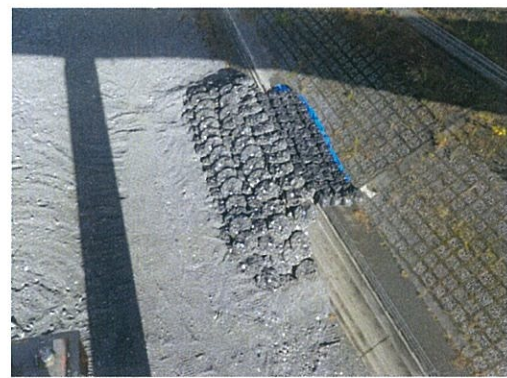
今回施工後

今回の工事は着手前から平成30年10月1日の台風24号により長島ダム貯水池犬間地内において、緊急道路が決壊した為、大型土嚢と袋詰め玉石工により、対応し大変苦勞しましたが、現地形状の確認と関係者からの意見を参考にし、又工期内に施工し短期間に施工できたのは発注者様からの適切な変更対応があったからだと思います。

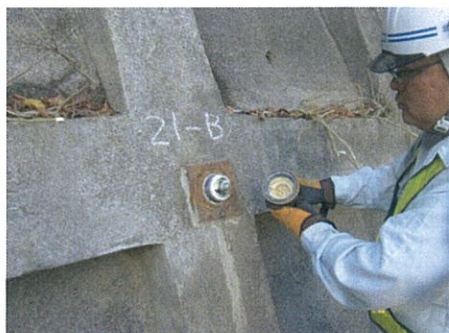
頭部キャップ交換  
 ロックボルト頭部補修状況  
 油脂挿入状況

当初設計では高所作業車での施工で型枠コンクリート打設し施工する予定でした。  
 だが、台風24号にて貯水位が上昇し施工できなくなりました。しかしキャップが取れている所は  
 人力変動により全部取り替えましたがロックボルト頭部補修により頭部を防護する  
 恒久的な対策として、破損・脱落している頭部部品は交換・補充し既設利用の部品が  
 腐食している場合は、ワイヤーブラシ等で錆を落とした上でコンクリート防護を施工しました。

\* 結果頭部キャップ交換出来るところだけ29箇所を施工しました。

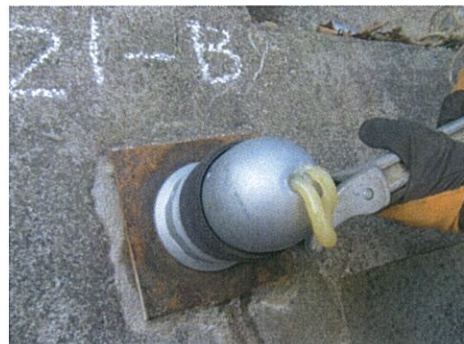
頭部キャップ交換  
 ロックボルト頭部補修状況  
 油脂挿入確認

頭部キャップ交換、防護部補修

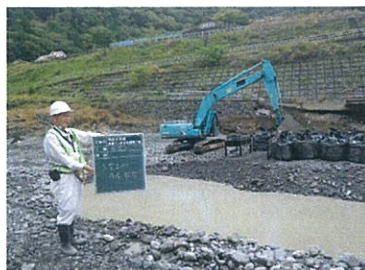
作製状況

【工夫したこと】 施工能力を上げる為、BH0.7クレーン付きを2台用意し、玉石の採取班と施工班とに分け  
施工しました。(図.1)  
又大型土嚢作成時は早く作成できるようにスケルトンバケットを使用した細粒分の除去(図.2)  
大型土嚢袋詰め補助機械(図.3)を利用し施工しました。

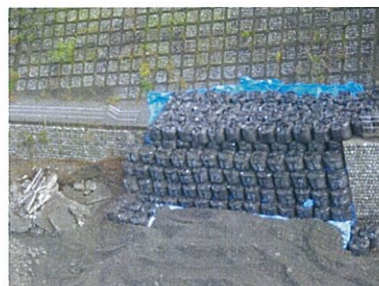
耐候性大型土嚢 200袋 施工完了

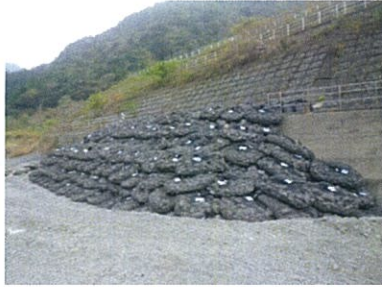
袋詰め玉石工について  
①災害部完了 303袋

今回は玉石(現地産採取)の採取が早く採取できるかが問題であり又設計では(玉石径50mm~人頭大程度)であり容易でないのでスケルトンバケット(網目100~150mm)を使用して細粒分を除去しながら採取に当たり施工しました。

又袋詰め型枠も2セット用意し作製日数の短縮に努めました。

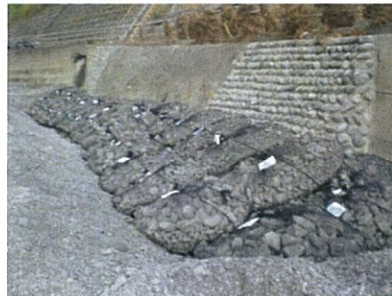
袋詰め玉石工について  
②吹付部完了 57袋

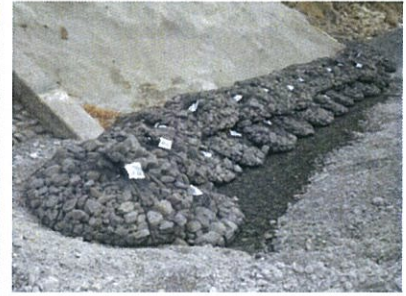
袋詰め玉石工について  
③吹付部完了 40袋

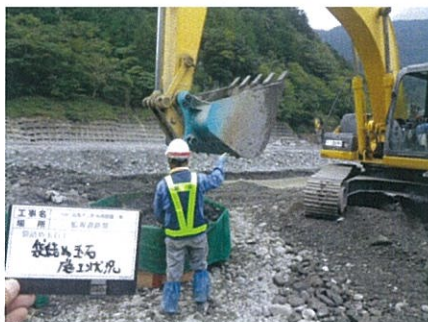
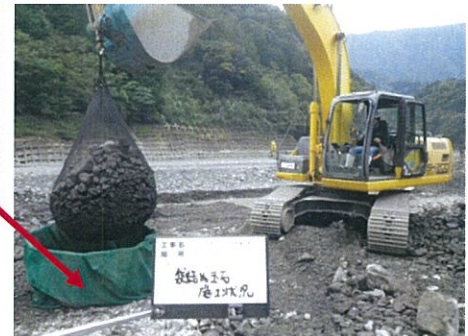
玉石(現地産採取)を使用し作業員が重機と接触しないよう監視員を設け注意させました。  
又施工前に事前に安全周知させ施工しました。

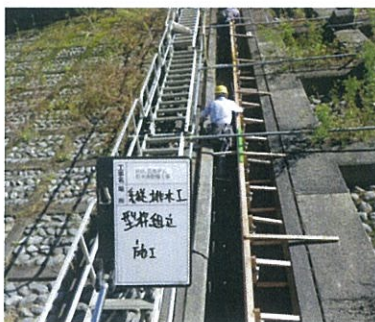
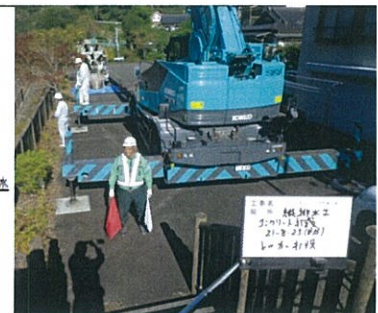
### ① 型枠組立

墜落・転落に注意し仮設階段を設置し施工しました。

### ② コンクリート打設状況

駐車場から25tラクタークレーンを使用して打設しました。

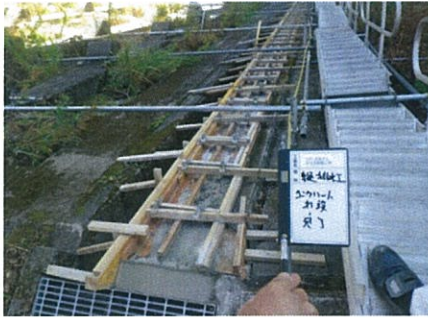
### ③ コンクリート打設状況

足場は墜落・転落に注意し転落防止階段を利用しました。

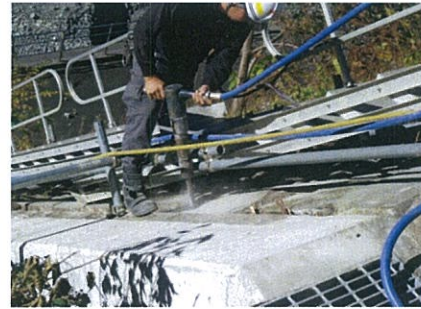
### ④ 人力はつり工

特に転落防止に努め足には甲ガードを付け施工しました。

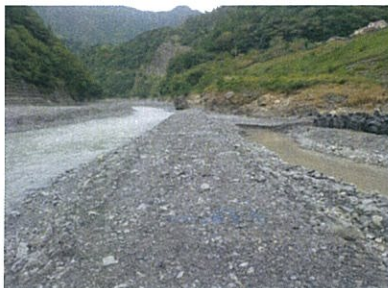
① 新大井川非出資漁協との同意書を作成後  
BH0, 7にて瀬替えを施工しました。

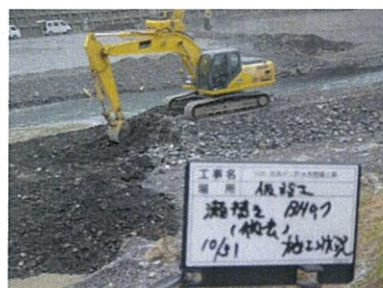
② 瀬替え撤去状況です。

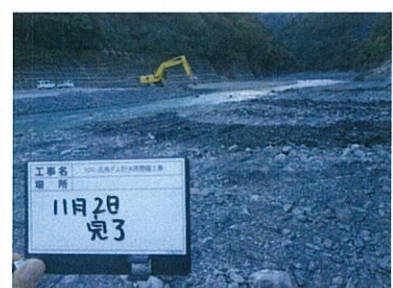
③ 瀬替え撤去完了
