工事名 平成28年度 佐久間道路浦川地区道路建設工事

補強土壁施工に伴う最短施工計画について

正光建設株式会社

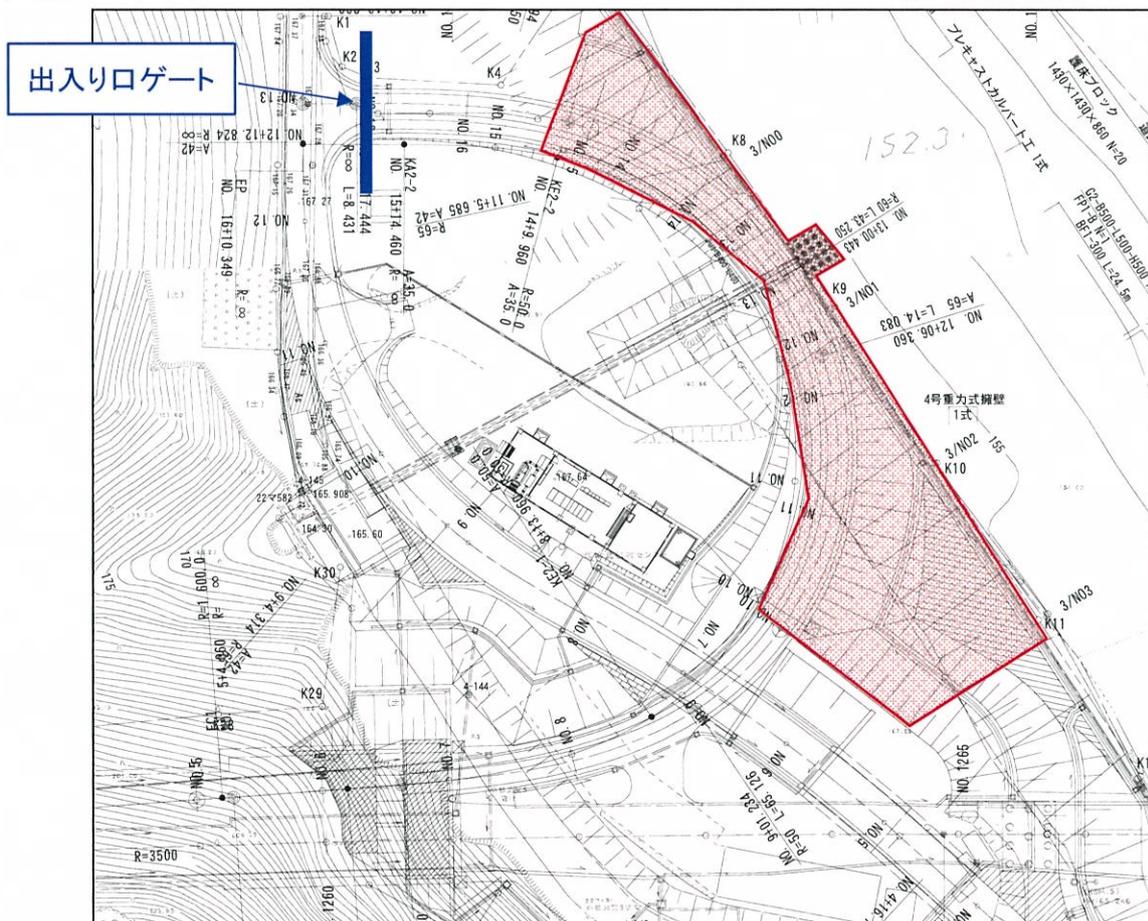
(5)施工平面図

※施工箇所着色

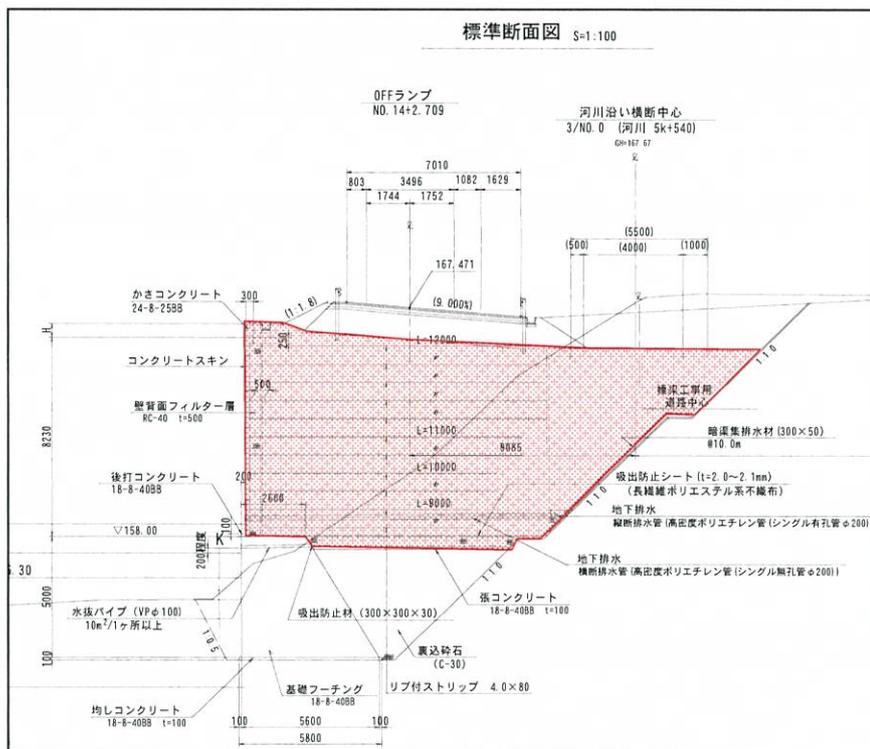
補強土壁標準横断面図

やはり、この工事の主工種である補強土壁工(A=897m²)の施工をいかに早期に完成させることである。そして補強土壁工で遅延要因と考えられるのは、盛土材が隣接するトンネル工事の掘削土(ズリ)を使用する為、こちらの施工状況に合わせての掘削土(ズリ)が搬入されないのではと考えられた。

※施工箇所着色

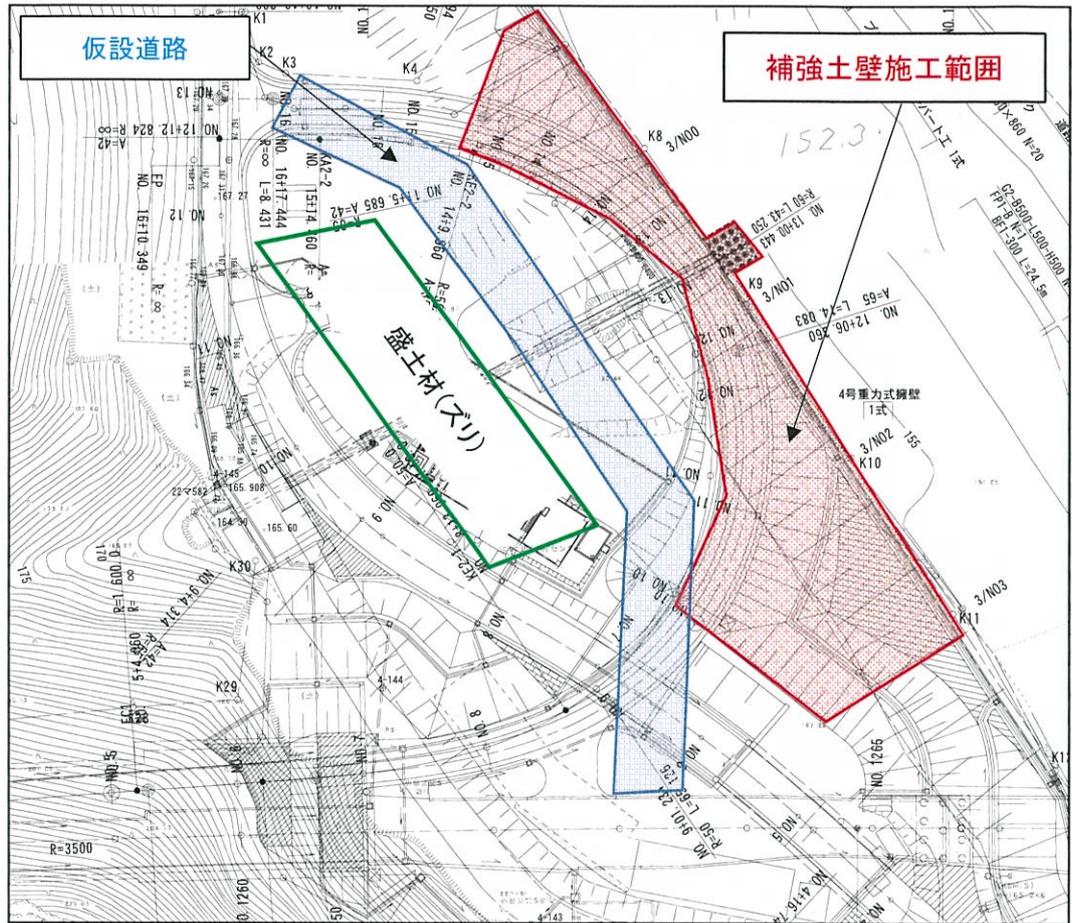
ストックヤード位置図

この打合せを踏まえ、どうしたら常に一定量の盛土材(ズリ)を確保できるかを検討した結果、当現場内に盛土材(ズリ)のストックヤードをつくり、そこに一定量を確保してトンネル業者からの盛土材(ズリ)がストップした場合でもストックヤードの盛土材(ズリ)があれば補強土壁の施工が順調に進むのではと思い現場調査及び発注者、トンネル業者を含め検討した。検討した結果、仮設道路を確保するとの条件のもと一定範囲のストックヤードを確保できた。(約V=1500m³の盛土材(ズリ)を常時確保)

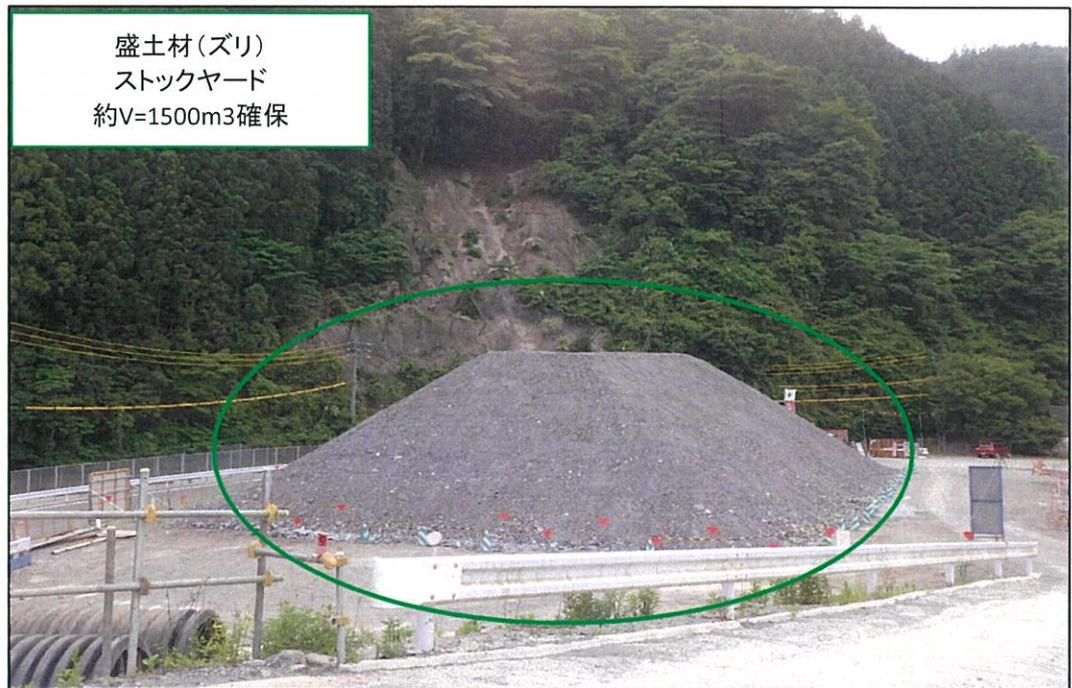
盛土材(ズリ)ストック状況写真

これらの取組みにより、トンネル業者からの盛土材(ズリ)の搬入がストップした時期でも、補強土壁の施工をストップすることなく施工出来た。また、補強土壁が順調に進むにつれトンネル業者からの盛土材(ズリ)の搬入量では足りない場合の段階でも、このストックヤードから運搬し施工を進めることができ、大幅に工程を短縮することが出来た。

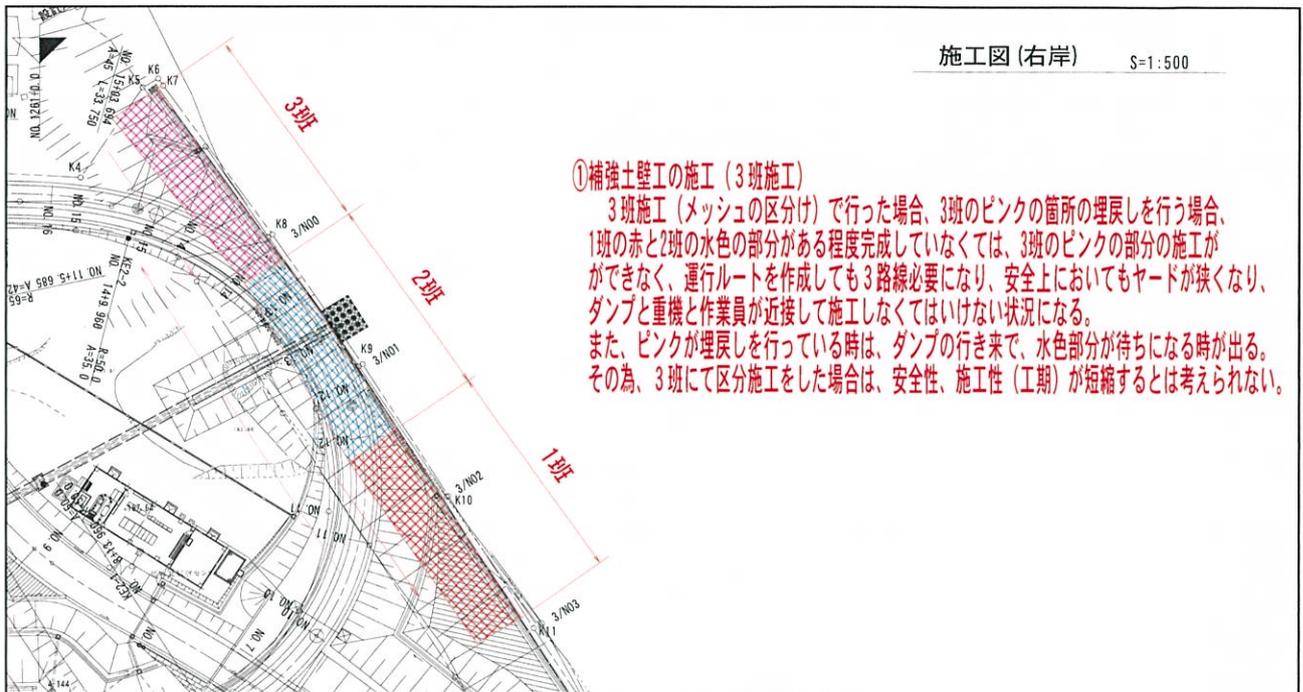
次に、盛土材(ズリ)を確保できたので、何班にて施工するのが安全で効率的に作業できるかを検討した。まず、3班(1班4名程度)で施工範囲を区切り検討した。

下図に検討結果をまとめた。

これらの検討結果、3班施工より2班施工の方が、搬入車両(盛土材運搬ダンプ、材料運搬車両)の運行ルートを片側が確保でき、均し機械(重機)、転圧機械(ローラー)の施工は運行ルートの逆側を交互に施工することにより、安全で施工をお互いに止めることなく作業できると考えられ、工期短縮になると確信し、2班施工を実施した。

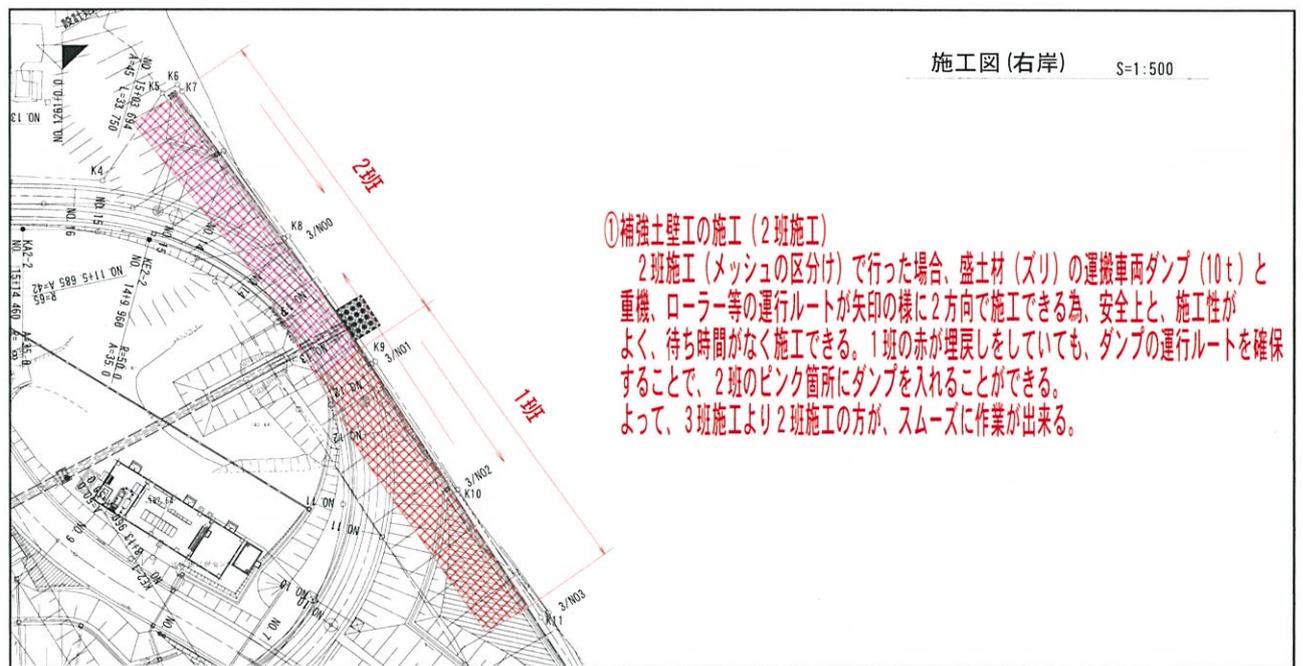
2班(1班4名程度)で施工範囲を区切り検討した。

下図に検討結果をまとめた。

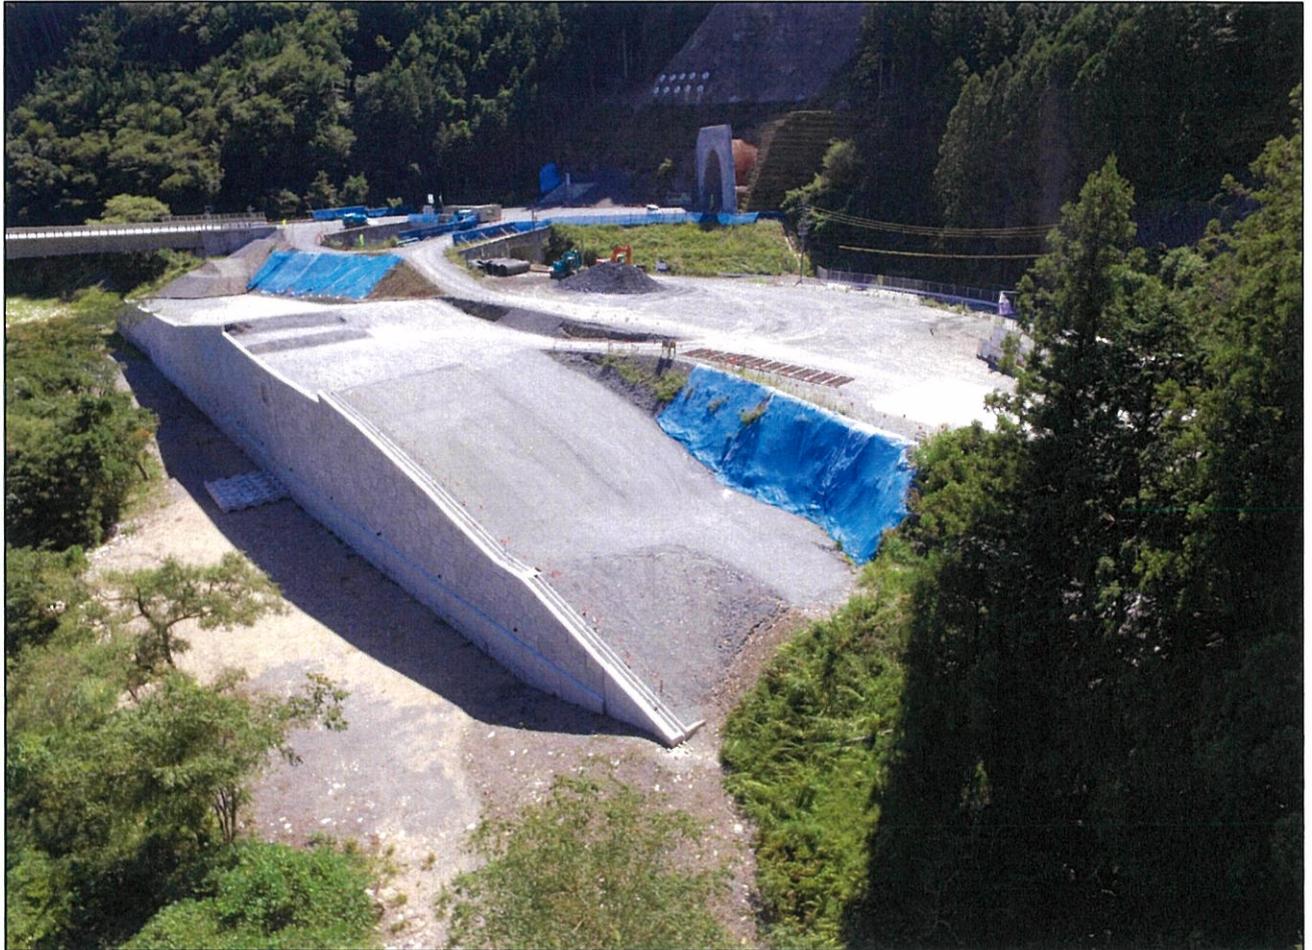
写真 補強土壁完成写真(ドローンにて撮影)
