新技術の活用

工事名：平成30年度 沼津河川国道事務所河川整備工事

工事概要：本工事では狩野川と黄瀬川の合流部において、河川の流量を確保するため、堆積土砂の撤去を行った。
また、黄瀬川において、洪水時の外水氾濫による浸水被害を防止するため、場所打ち擁壁を構築し、堤防の嵩上げを行った。

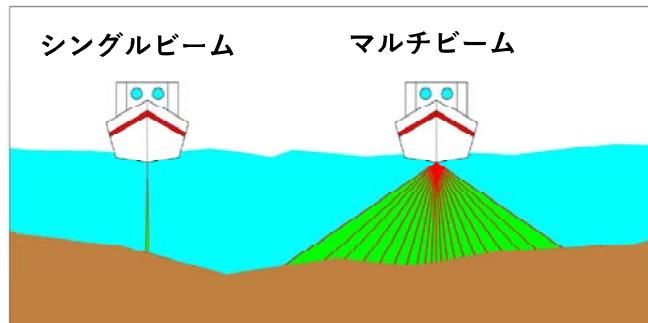
音響測深機イメージ

(案1)音響測深機器(マルチビーム)を用いて起工測量を実施する。

- ・扇状の音波で面的な測定が可能であり、地形を正確に測定できる。
- ・水深が深いところでも測定可能である。
- ・本工事施工対象範囲は水深が浅く、音響測深機搭載のボートの運航範囲に限度がある。(川岸に近づけない。)
- ・測定に掛かる費用が非常に高い。

(案2)音響測深機器(シングルビーム)を用いて起工測量を実施する。

- ・水深50cm以上が必要である。
- ・測深器真下を線で計測するため、波等の影響を受けやすい。
- ・線的な測定のため、正確なデータを取得するためには測定機の往復回数が非常に多くなる。
- ・マルチビームと比較すると安いが、TSによる測定よりはかなり高くなる。

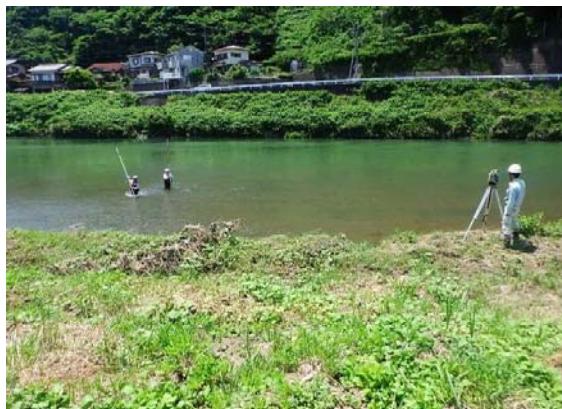
TSによる補完測量状況

以上より、本工事ではTSを用いた起工測量を実施した。

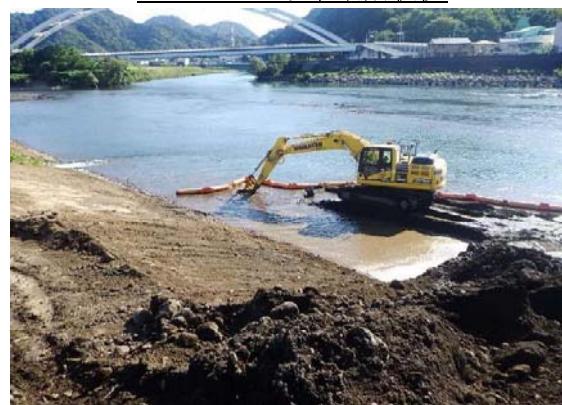
3DMCによる水中掘削状況

施工履歴データを用いた出来形管理については、GPSの状況などにより、誤った施工データの取得があり、スムーズな活用が難しかったが、大型台風の影響で、地形が大きく変わってしまっても、施工直後のデータが残っているため、設計との比較を問題なく行えた。

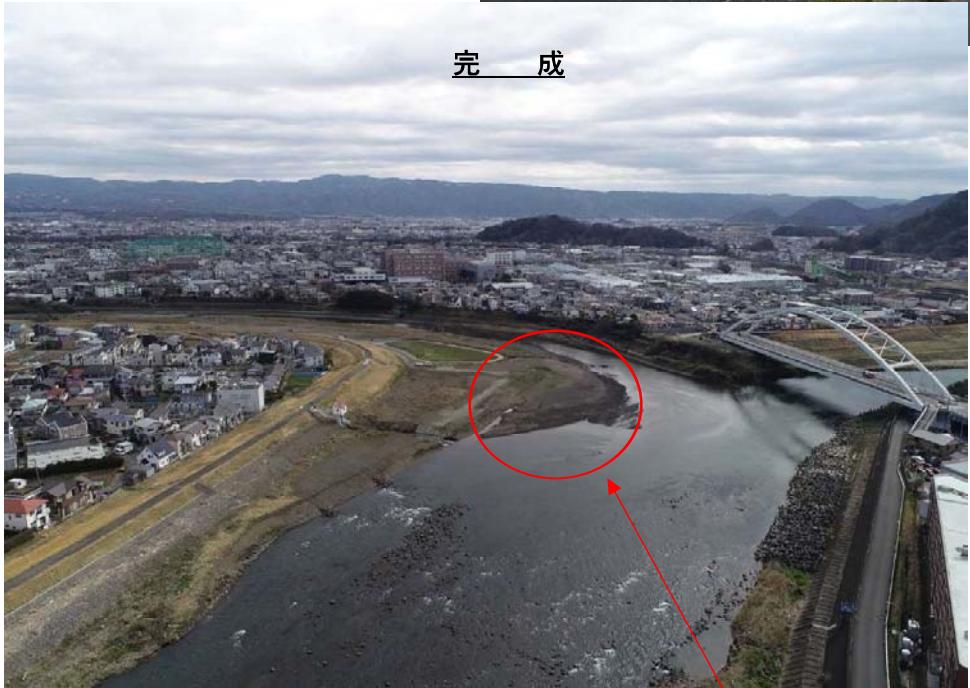
完成

台風の影響で、完成前に土砂が堆積してしまったが、履歴データが残っているため設計との比較が可能であった。

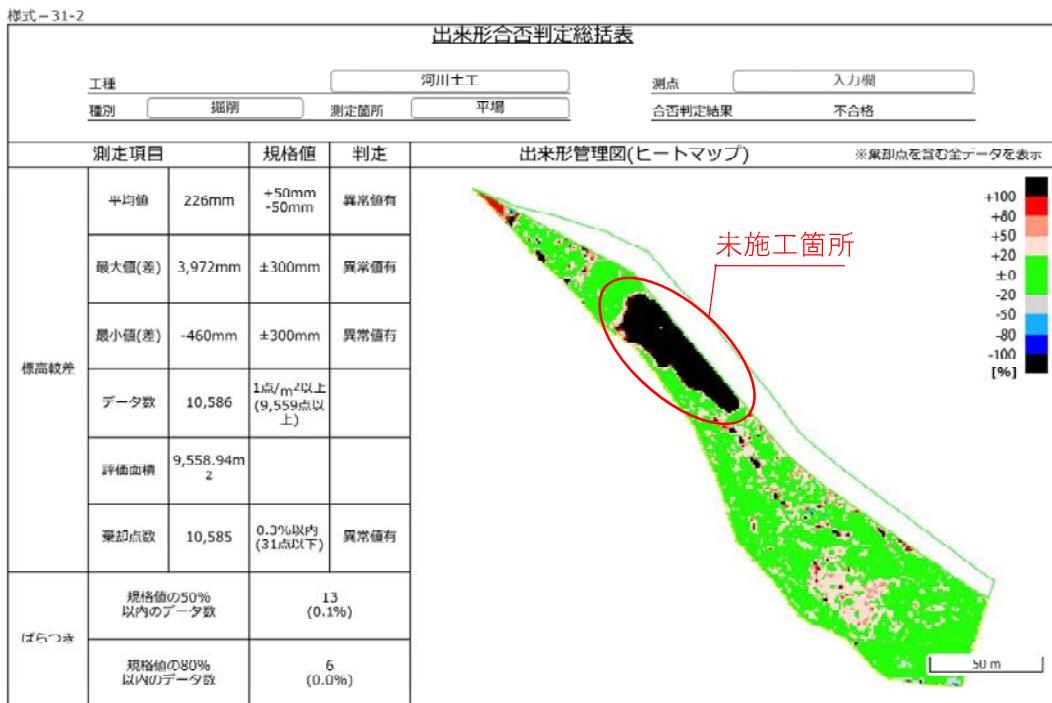
GPSの状態により誤った履歴データで作成

※未施工箇所以外は施工済みであったがヒートマップにばらつきが多く、基準高を低めに設定し、何度か再施工を行ったが改善されなかった。

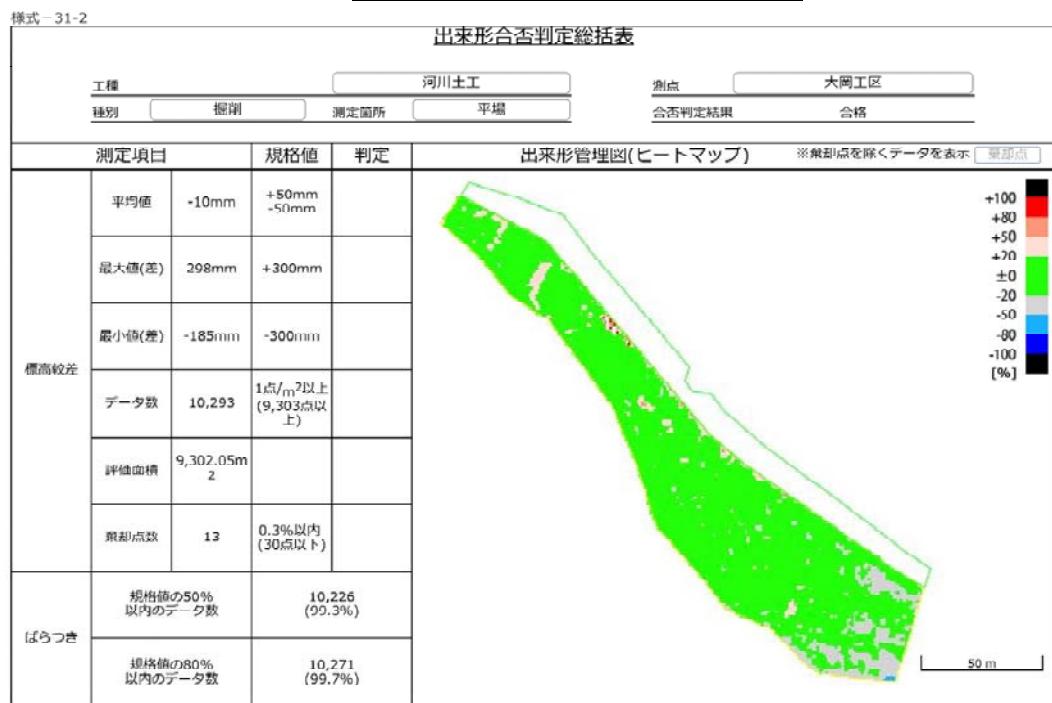
建機より直接得た履歴データで作成

※ばらつきが少なく、大部分が誤差の少ない緑色で表示された。
