塩害修復工の施工管理について

地区名 清水地区
鈴与建設株式会社 城守 匠
技術者番号 00257362

工 事 名：東名高速道路 富士管内ボックスカルバート塩害補修工事

工事概要：断面修復工	73.6 m ²
塩害修復工	1696.7 m ²
はく落防止対策工	1740.0 m ²
表面保護工	2510.1 m ²

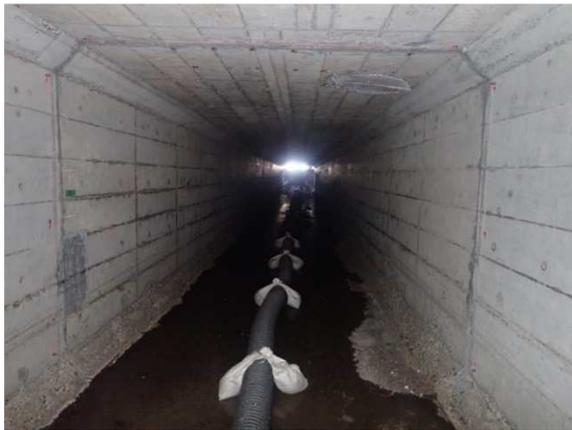
着手前写真

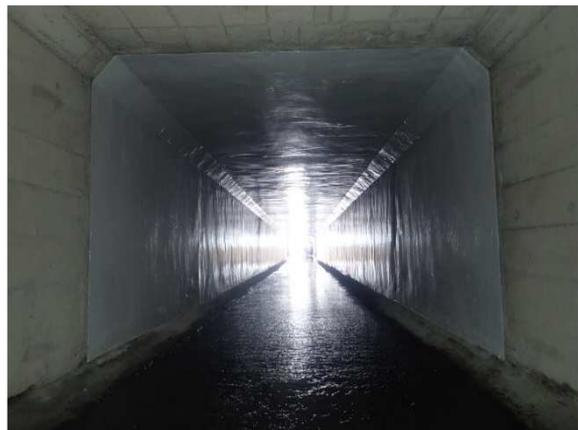
完成写真

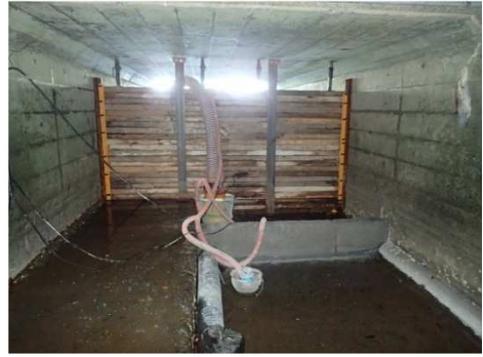
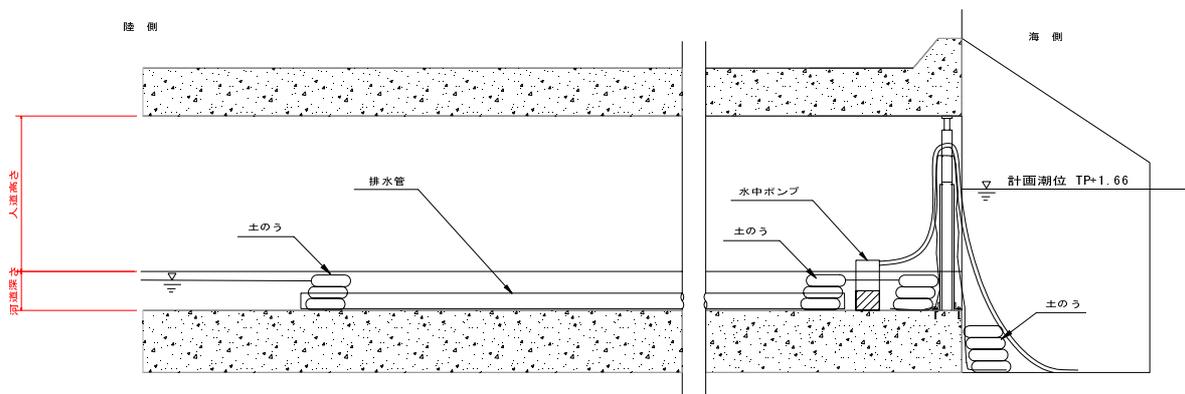
図.1

ボックスカルバート内へは上流側からは生活用水が常時流れており、下流側からは海水が流入していた。そこで上流側、下流側共に釜場を設置した。2つの釜場を排水管で接続して、下流側の釜場から水中ポンプによりボックスカルバート外へ排水した。海水への対策としては角材で止水壁を設置し流入を防ぐこととした。(図.1)

これによりボックスカルバート内への水の侵入を防ぎ、施工表面の含水率を低下させ、養生中の水分の付着を防ぐことができたと思われた。

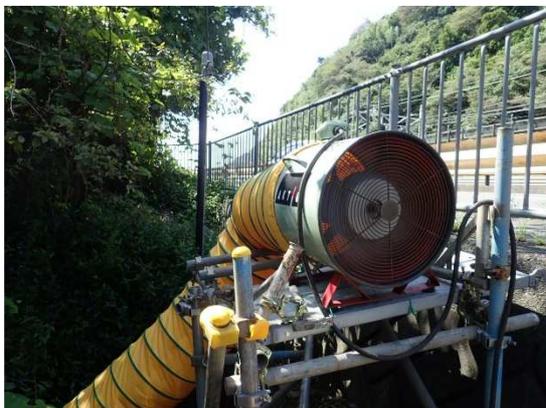
遠距離送風機

しかし上記のようにボックスカルバートの下流側に止水壁を設置したことにより、空気が流れが悪くなり、特に雨天後ではボックスカルバート内の湿度が高く、その後も湿度が下がりにくくなっていた。また空気が滞留して結露が発生してしまった。そこでボックスカルバートの外に遠距離送風機(50m 先まで送風可能)を設置し、外から乾燥した空気を送風することによりボックスカルバート内の湿度を低下させることができた。またボックスカルバート内にも送風機を設置することで空気の流れを促進し、結露の発生を防止することができた。また湿度 85% 以下を保つことができた。

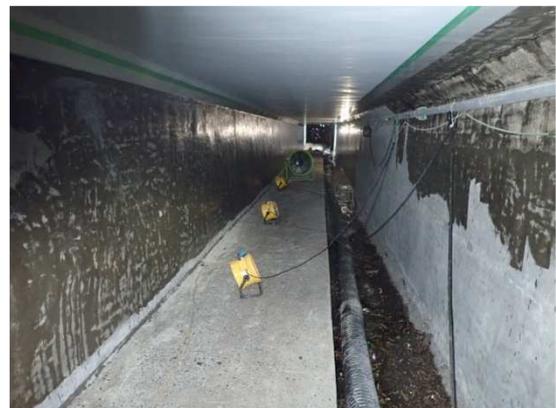
ボックスカルバート内の換気

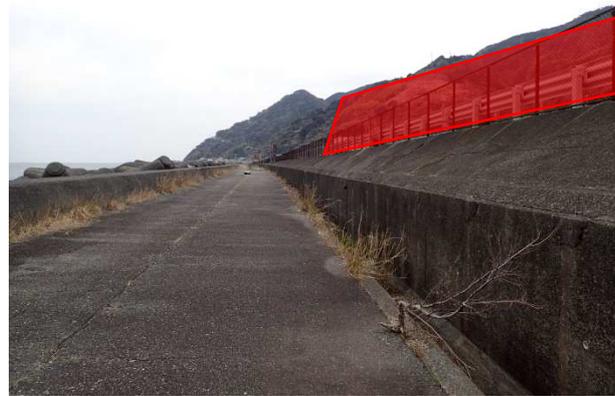
写真 1

当初計画では、写真 1 の場所へ覆工板を用いて進入路を設置して東名高速道路本線から現場へ乗込む計画となっていた。(図.2 参照)

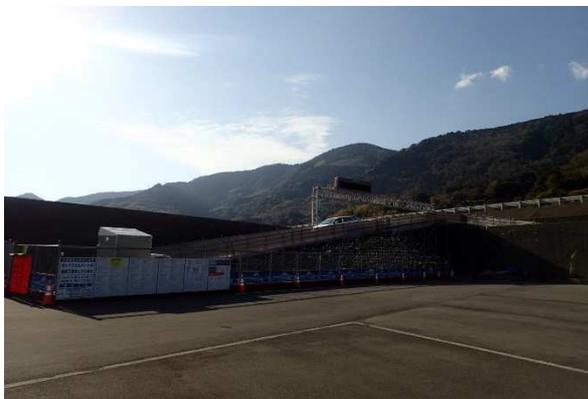
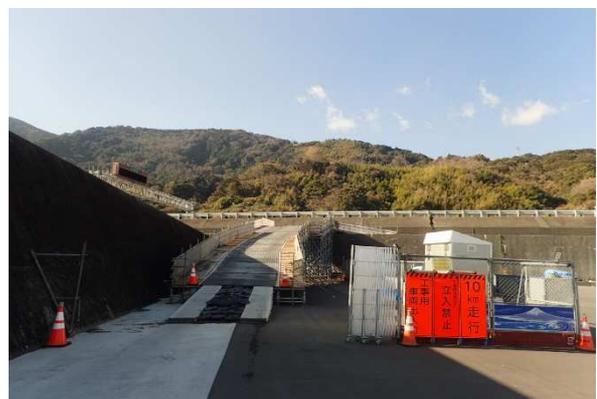
仮設スロープ

そこで由比漁港と交渉して漁港内の船上場を一部借用し仮設スロープを設置して現場へのアクセス経路とした。これにより本線規制の必要が無くなり、規制に伴う交通事故発生のリスクや実作業時間低下の回避につながった。
