深礎杭の掘削時に排出される濁水処理について

静岡地区 木内建設株式会社

工事名 平成 30 年度由比地区深礎杭 SA7 工事
発注者 国土交通省 中部地方整備局 富士砂防事務所
工事場所 静岡市清水区由比西倉沢地先
工期 平成 30 年 8 月 21 日 ~ 令和 2 年 3 月 30 日
工事概要

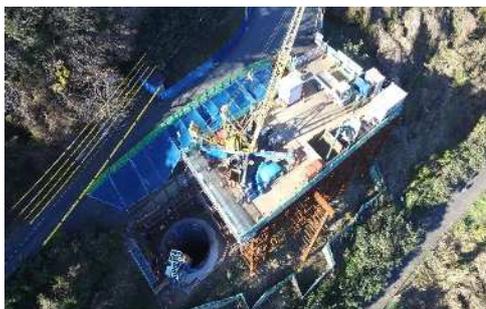
【SA7 作業ヤード】

また、本工事は杭施工周辺が非常に急傾斜であり、作業ヤードである仮設構台が杭施工場所から約 8m の高さに設置されていた。

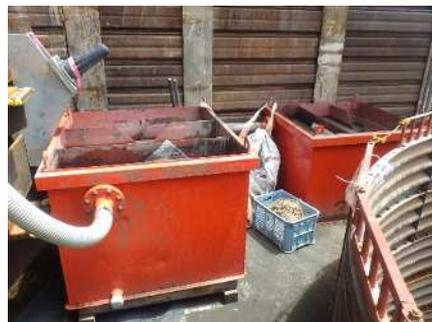
【2 m³ ノッチタンク】

1 時間に 2 m³ 近くの濁水が流入するため、通常用いる 2 m³ のノッチタンクでは汲み上げ時の勢いでタンク内が攪拌されてしまうことが原因であった。

深礎杭の作業は坑内に 0.1 m³級バックホウを入れ込み掘削を行った。本工事の掘削長は 83.5m であり約 7 か月間掘削作業を行った。35m ほどの位置になると岩盤から湧水を確認することができ、平均的に 1 時間で 1.5 m³、多い時で 4 m³以上の水量があった。坑内の湧水は掘削面の水中ポンプから坑内に 10m おきに設置される 1m³ の水槽を経由し、地上のノッチタンクで浮遊物を沈殿させた後、場外に排水する。

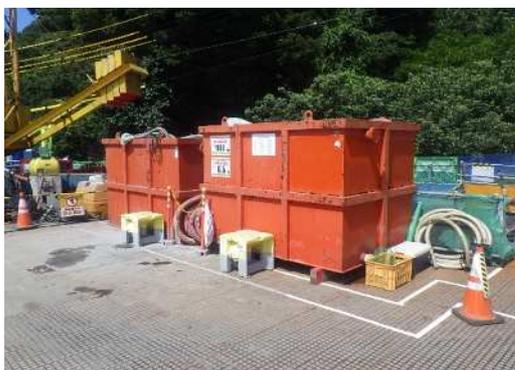
【8 m³ ノッチタンク】

- ① 坑口周辺はヤードが無いので、8m 上の作業構台に 8 m³ ノッチタンクを 2 基設置した。
- ② 三角せきに細かい繊維を使用した濁水処理用紐状ろ過材を設置した。
- ③ ノッチタンク内に浮遊物を吸収するヤシ繊維のフィルターを設置した。

8 m³ のノッチタンクを 2 基追加したことで水の滞水時間を増やし、浮遊物が沈殿するまでの時間を確保することができた。さらに 2 種類のろ過材を設置したことで大幅に浮遊物の除去を行うことができ、濁りのない水を排水することができた。
