## 施工現場における問題点と解決方法

工 事 名：令和元年度 138号BP須走地区床版工事

発 注 者：国土交通省 中部地方整備局 沼津河川国道事務所

### 工事概要

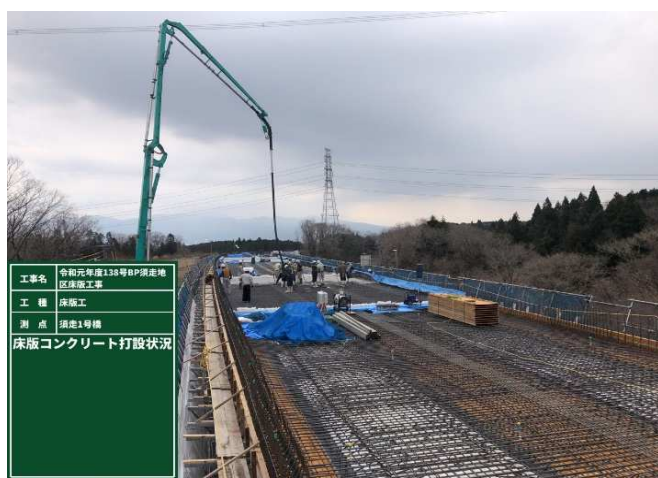
1号高架橋はA1及びA2橋台の間にP1橋脚があり、橋長117mによる2径間の高架橋であった。コンクリート打設時、桁のたわみによるクラック発生を防止する必要があった。そこで各径間の中央部を先行打設しその後中央部(橋脚部)、最後に両端部を打設することとした。

1号高架橋径間中央部打設状況

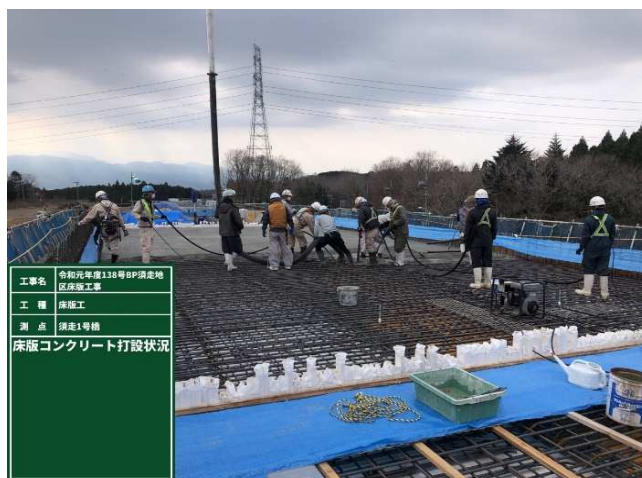
また、打設方向を勾配の低い方向から高い方へ向かって打設することにより、コンクリートの横流れを緩和して打設した。この方法により床版打設後にたわみによるクラック発生を抑制することができ、品質の向上につなげることができた。

低勾配側からのコンクリート打設

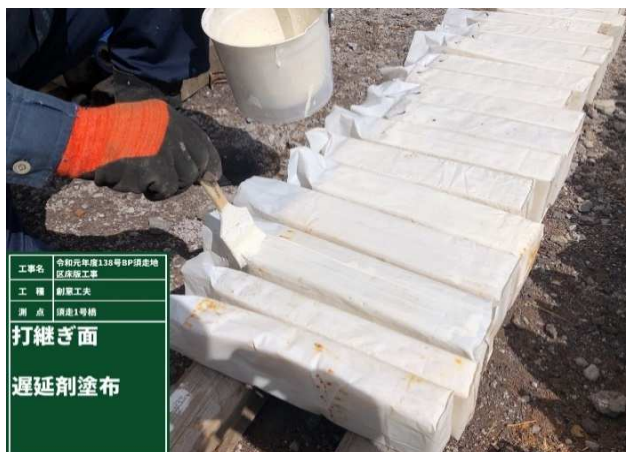
1号橋床版コンクリート打設時は打継目が発生し、ブラシ等によるレイタンス処理が必要であった。鉄筋が配筋してありレイタンス処理が非常にやりにくい場所であった為、型枠に遅延剤を塗布し、レイタンス処理を行った。遅延剤により硬化が遅くなり、レイタンス処理を容易に施工することができた。またレイタンス処理後、コンクリートの打継面の一体化を図る為、創意工夫によりエポキシ系樹脂の塗布を行い打継部のコンクリートを打設した。その結果、各打継箇所の一体化を図ることができた。

型枠への遅延剤塗布

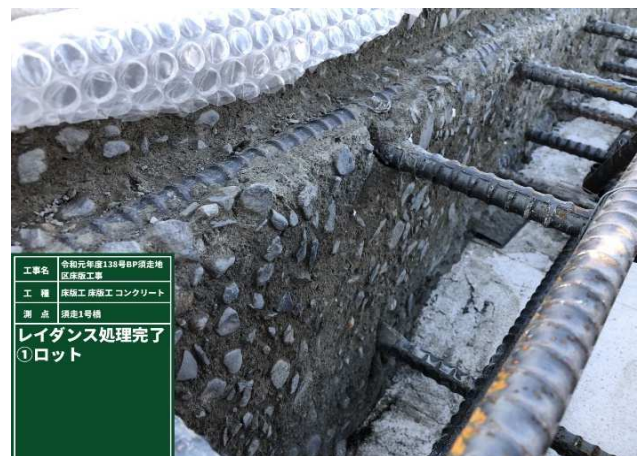
レイタンス処理

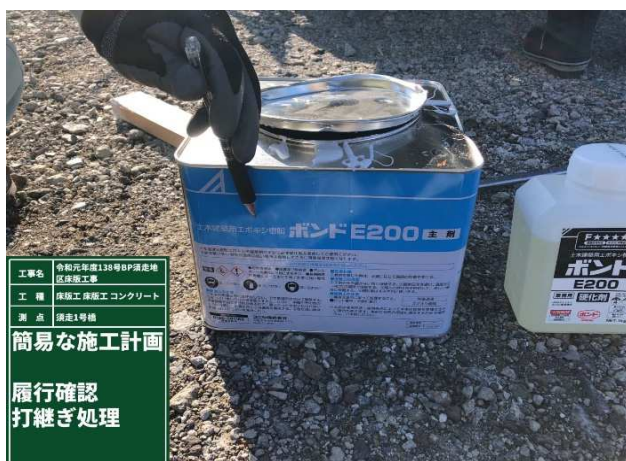
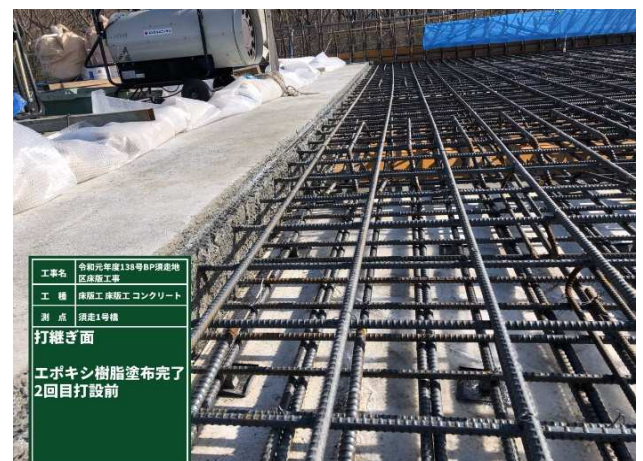
エポキシ系樹脂

エポキシ系樹脂塗布

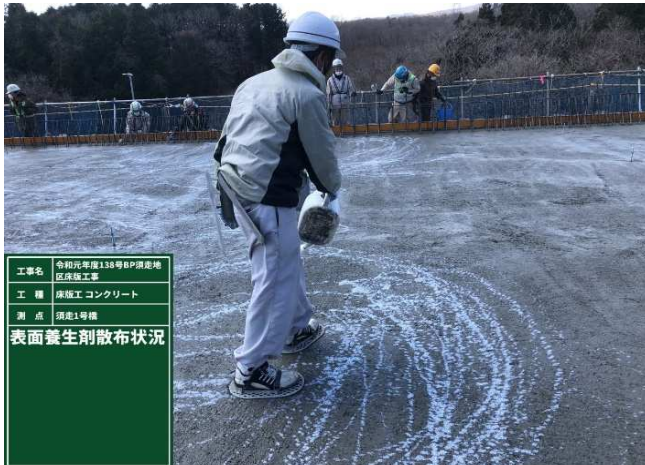
床版コンクリート打設後、表面ひびわれ防止の為に表面養生材を使用し天端仕上げを行った。色々な仕上げ材の種類があったが、床版上であった為、防水処理の使用を考慮し養生材を選定し、使用後に上層への仕上げ材の付着を妨げないものとした。その結果硬化による床版表面の初期クラック発生を抑制することができ、品質の確保を行うことができた。

表面養生材散布状況

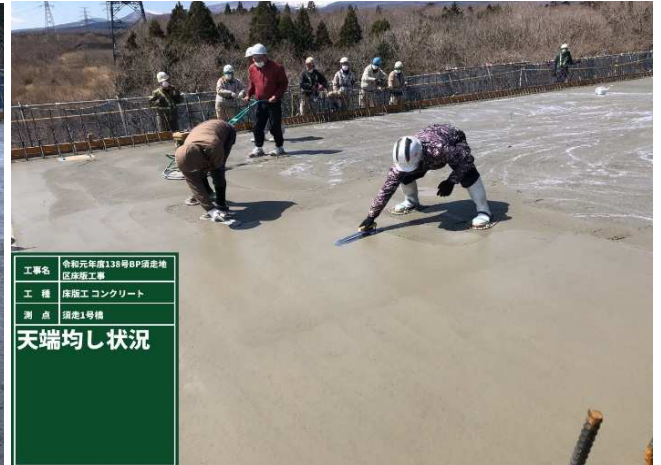
表面仕上げ状況

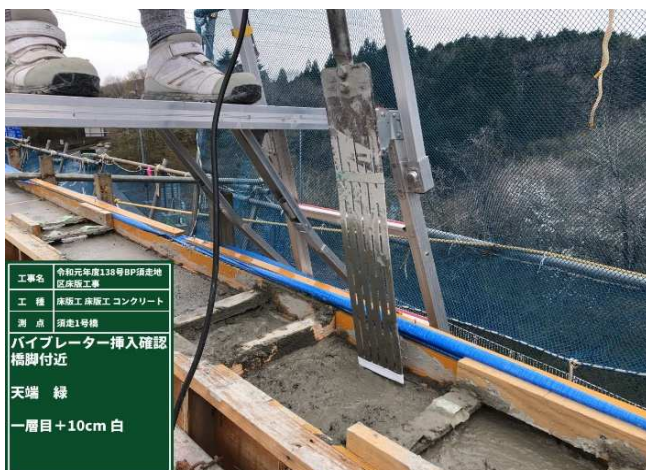
壁高欄の施工にあたり、側壁部分の仕上がりを確保するために通常のバイブレータではなく、面状のバイブレータを使用し表面の仕上げを行った。また内側ハンチ部分へはピカコンを使用し気泡痕をなくし仕上げ作業を行った。その結果バイブレータが面状になっている為、面状に広範囲に行き届きコンクリートも横移動させることなく施工が行った。ピカコン使用では壁高欄内側を行ったが、打ち継ぎ目及び気泡痕を無くすことができ、良好な出来栄えにつなげることができた。

面状バイブレータ使用状況

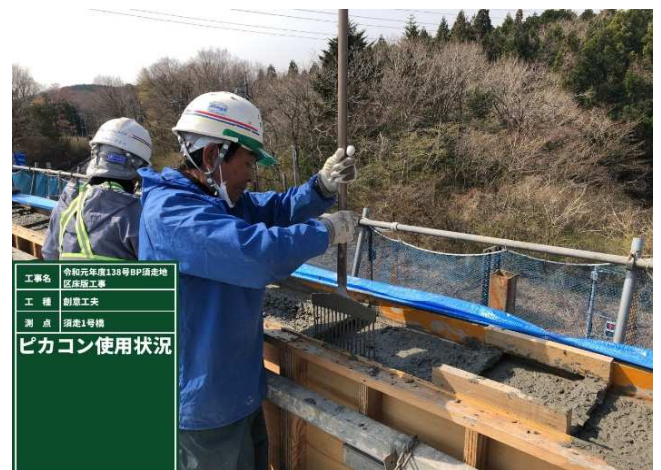
ピカコン使用状況
