# 現場における問題と対応策について

大石建設株式会社

工事名 平成 29 年度 1 号島田金谷菊川道路建設工事  
工事場所 島田市 佐夜鹿  
工期 平成 29 年 3 月 20 日 ～ 平成 30 年 3 月 28 日  
発注者 国土交通省 中部地方整備局  
浜松河川国道事務所 掛川国道維持出張所

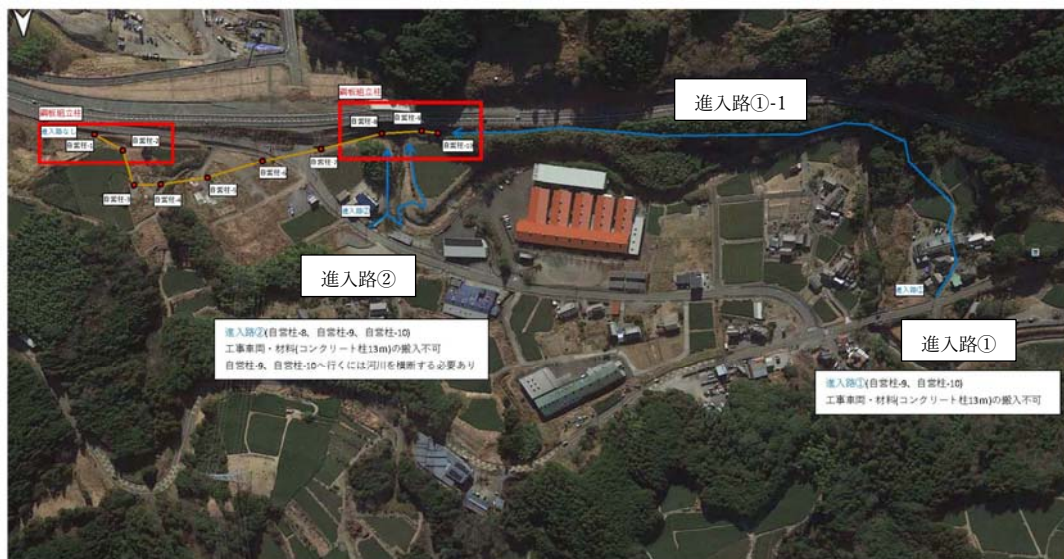
参考資料 衛生写真 進入路等

搬入が困難箇所への搬入ルートは青い線のルートである。

進入路①は、道路幅員約 2m程度と非常に狭く、2t ダンプがギリギリ通る程の道であり、13mのコンクリート柱を積んだ建柱車が現地へ向かうのは非常に困難であった。

進入路②は、一級河川菊川を横断して搬入するルートであり、こちらも 13 mのコンクリート柱の搬入は困難を予想された。

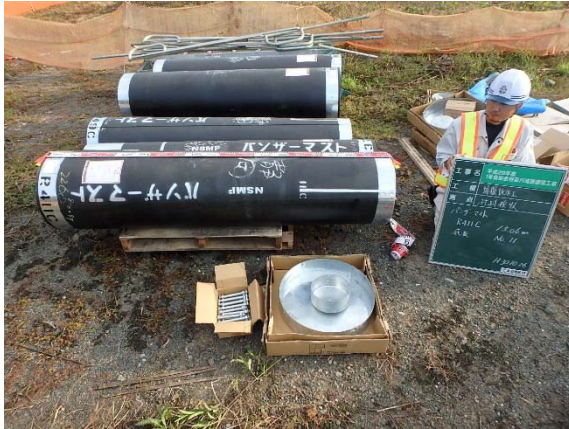
材料搬入

鋼板組立柱を検討するにあたり採用に至った理由はパンザーマストの特長として、軽量で輸送しやすく現地で組立て・建柱を行うことが出来る事であった。パンザーマストを使用する上で再度強度計算をする必要があり、設計変更に時間を要したが、資材の搬入が容易かつ軽量の為、狭隘な場所への資材搬入、施工が可能となった。

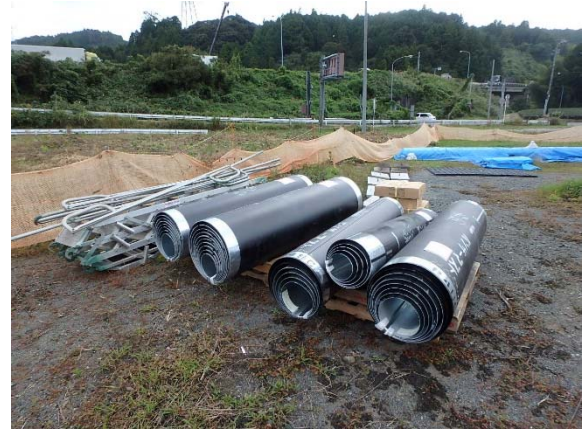
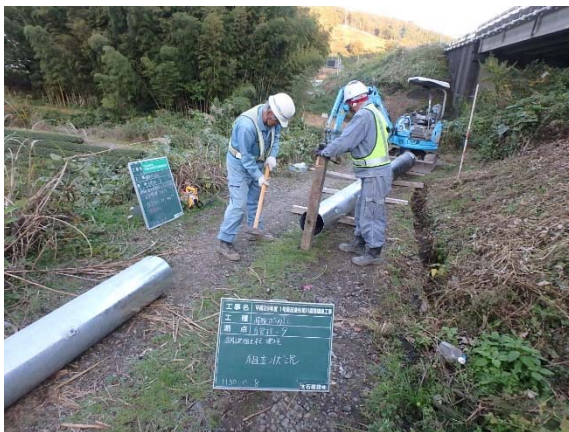
組立状況

問題②の対策としてコンクリート柱(13m)の資材搬入が不可能箇所については、鋼板組立柱(パンザーマスト)での建柱の検討を行った。
