タイトル「埋没ブロック撤去作業における施工方法」

工事名 令和元年度 御前崎港 岸壁(-12m)(改良)既設構造物撤去工事

地区名 下田地区

会社名 河津建設株式会社

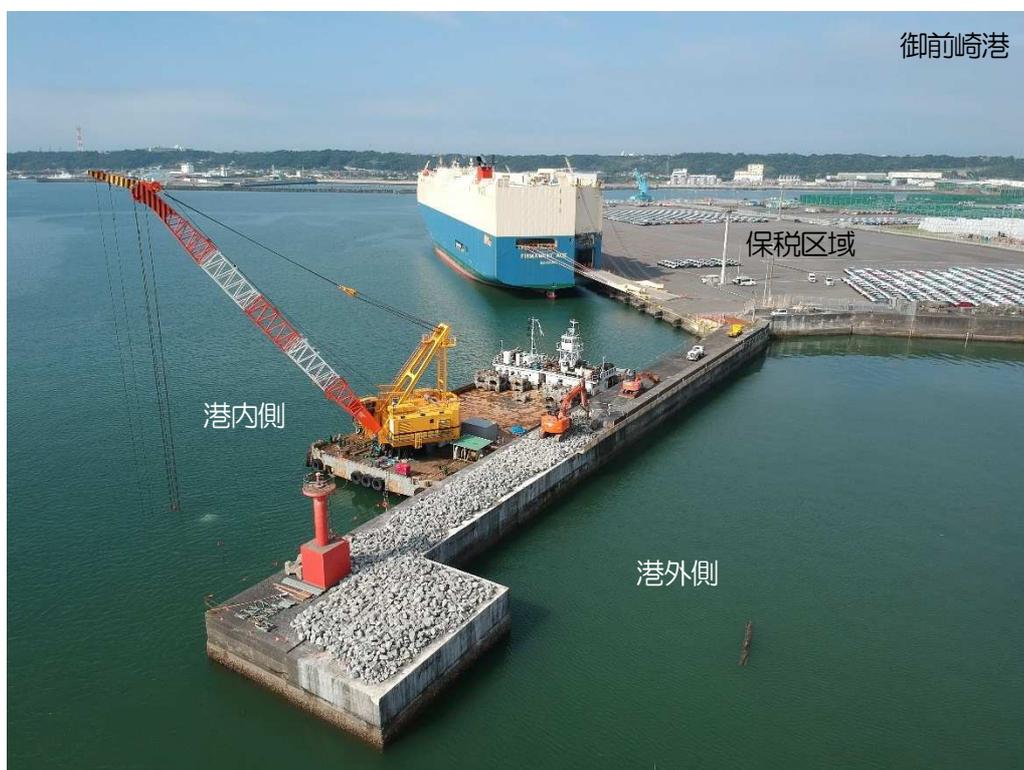
工事概要写真：水中部ブロック撤去(掘削・撤去)、上部コンクリート取壊し

堆積している浮泥により水中視程不良となるため、水中ポンプでブロック周囲の土砂を吸出し順次玉掛け撤去した。施工状況写真は工事概要写真参照

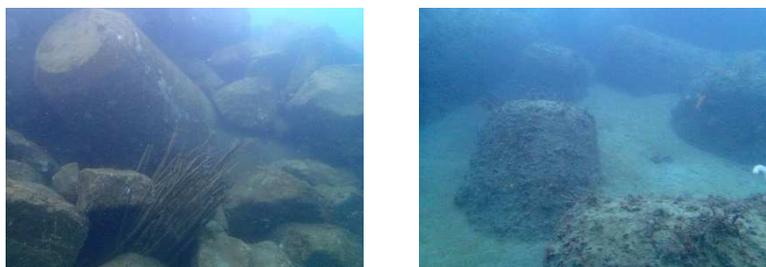
写真：水中消波ブロックの状況（法面は被覆石に、法尻は土砂に埋没していた）

起重機船グラブによるつかみ取り除去を検討した。しかし、資機材手配などの状況から他の方法を検討、(石材・土中)埋没ブロックに吊金物を設置し、水中で引き起こし作業を行い再度ワイヤーによる玉掛撤去をおこなった。

引き起こしに使用する金物は30t程度の耐力があるが、ブロックが製作から40年程度経過していること・水中での樹脂カプセル施工等の条件から起重機船による引抜時の荷重を10tで設定し引き起こし作業を行った。140個の埋没ブロックに際し、100個の金具による引き起こし作業を経て、全数撤去した。引抜時に破断し（引抜け）たアンカーは3%程であった。アンカーの状態は母材と樹脂面が肌別れしており、a) 母材の劣化、b) 水中施工時の漂砂等、c) 引き起こし方向が鉛直、d) 埋没の付着が強かったなどの要因が考えられたが、退避合図や水切り時のワイヤーによる再玉掛け等を徹底し、問題なく撤去施工した。

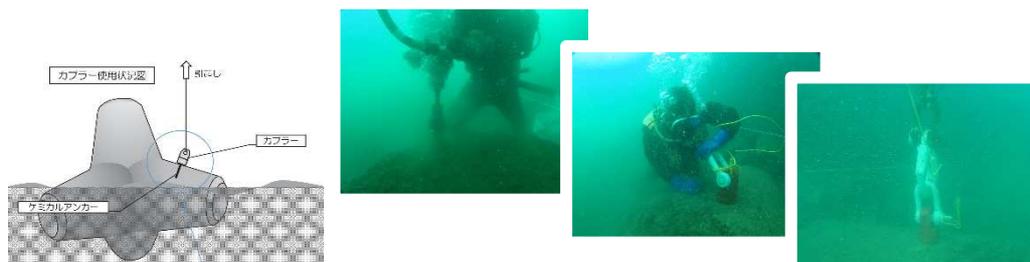
写真：埋没ブロックの引き起こし

安全に関する工夫として、水中の削孔作業において、a) 潜水士の反力保持が難しい b) 削孔箇所が曲面のためビットが滑り、逃げやすい c) 手元補助潜水士がロッドを保持しようとしても不安定 など陸上施工に比べ施工しにくい場面があった。安全対策の器具の工夫としてφ60mm程度の塩ビTエルボを加工した、先端ビット保持用の補助治具を使用し、削孔作業を正確・安全に行える工夫を実施した。

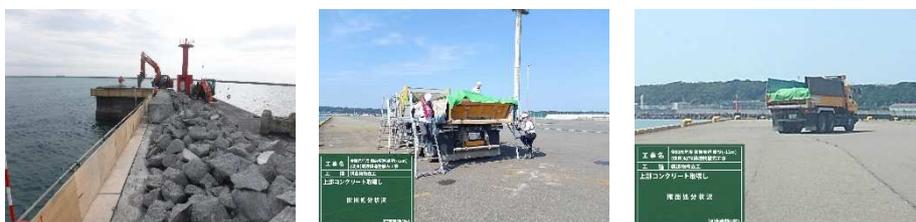
写真：取壊し・搬出 施工状況

工事着手時 令和2（2020）年4月の時点で、施設利用は主に 自動車関連物品の搬入・自動車の搬出・国内カーフェリーの定期便等で供用されていた（概要写真参照）。通常の岸壁（バース）使用状況であると2週間に1日程度のタイミングでバース付近走行が可能となる工程的に厳しい状況であった。本工事の、上部工の取壊しについては小型重力部分の約300m³であり、おおよそ搬出で3日(120m³/日)を想定しており、約2か月の期間で利用者調整しタイミングを図っての工程計画であった。

実施工においては、4～8月期はコロナの影響があり、海外輸出の定期便が一時的にストップしたり、輸出台数が減る（数千台単位であった便が数百台単位に一時おちこんだ）状況もあり、バース内に輸出車両がなくなる日程が発生したため、8月上旬の2週間の内で集中して約90台の大型車搬出を実施した。コンクリート殻(陸上)搬出に際しては、a) 破砕を大割にして粉塵を少なくする。b) 場内走行時の水抑え+飛散防止シートでの走行。c) 直近の処分場と契約し、日当たりの運搬数量を多くする 等の工夫を行い、施設 利用者への影響もなく完工した。
