工事施工上の問題点と解決

島田地区支部
株式会社 グロージオ
小泉民夫

当工事は、静岡県島田土木事務所が施行する地域高規格道路『金谷御前崎連絡道路』のうち、島田市神谷城地内の本線工事であり、5号橋A1橋台の背面側の土工区間を補強土壁工法で盛土するための地盤改良を施工する工事である。

工事名 令和元年度 [第31-D6151-01号](国)473号道路改良(地域連携2A)地域高規格工事(本線道路工その3)

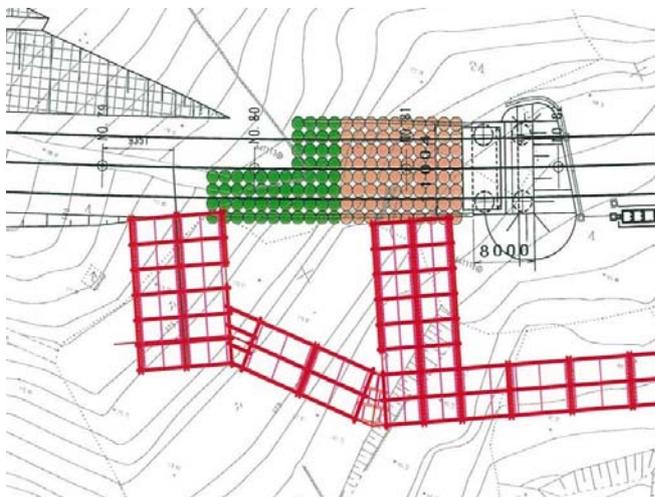
5号橋作業構台位置関係図

- 1) 5号橋仮設作業構台の先端が、施工箇所に掛っており、地盤改良作業の支障となる。
- 2) 地盤改良工法がエポコラムTaf工法の工法指定になっており、施工機械が150tクラスの3点式杭打機を使用するようになるが、施工箇所は急斜面であるため、施工基盤ヤードとして盛土が必要になる。
- 3) 補強土壁工の施工範囲は、5号橋A1橋台の幅員であり、施工基盤ヤードは地盤改良の施工が終了後撤去が必要になる仮設盛土としての盛土工となる。
- 4) 設計コンサルタントの設計成果を見ると、施工順序として地盤改良を先行して施工し、その後5号橋A1橋台を施工するよう提言されている。

- 1)については、5号橋仮設作業構台は、地盤改良の施工基盤ヤードの施工に支障にならない範囲まで解体撤去する。解体費用については設計変更の対象とする。
- 2)、3)については、施工基盤ヤードを仮設盛土として本工事で施工し、撤去は5号橋上部工の施工を先に行うのでそのあとで別途工事で施工する。

1)については、発注者に協議し、指示を受けて仮設構台の解体撤去を行った。H鋼杭の支柱は約8mほど埋設されているが、モルタル根巻を施してあり、引き抜くのは非常に困難なため残置して、地盤改良を支柱の位置を避けて施工した。2, 3)は、仮設盛土であり、南側に5号橋仮設栈橋構台があるので、盛土が栈橋に掛らないように盛土勾配を5分勾配で計画した。土留の構造は仮設盛土のため耐候性大型土のう積層工法を採用した。施工基盤ヤード3点式杭打機の組立解体のスペースが必要となるので、幅20m、長さ40mが必要であった。(添付図-1) 栈橋の終点から5号橋A1橋台までが約35mのため、栈橋終点と同じ高さになるよう計画したところ、盛土高さは直高で10m必要となったが、大型土のう積層工法では土のう積みは8段が限界のため残り2mは土留なしで勾配は1割5分の土羽の盛土となった。

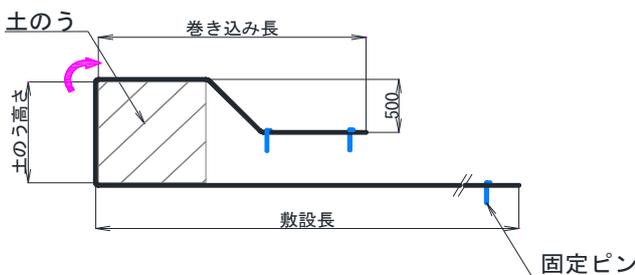
ジオテキスタイル巻き込み断面図

盛土の構造および強度については、大型土のうの製造メーカーに依頼し強度計算と構造細目を決定した。仮設盛土の上に150tクラスの重機械が乗って作業するため、盛土の強度はある程度の物が必要になるものとは考えていたが、計算の結果ジオテキスタイルでの補強が必要な結果になり、大型土のうをジオテキスタイルで巻き込む工法で施工することとなった。

下図のように大型土のう1段ごとにジオテキスタイルのネットで包み込むように施工し、テール部は必要な敷設長を確保して盛土材を敷均し締固めて積み上げていく工法である。

大型土のうの中詰め材は再生クラッシャーランを使用し、形状寸法が均一になるよう製作した。盛土材は仮設構造物ということで現地発生材を使用した。粒度調整や含水比についてもできるだけ最適に近くなるように調整して施工した。盛土材の敷均し・締固めは、通常の補強土壁盛土に準じた施工管理を行い、現場密度試験を6層ごとに行い、締固めが確実に行われているかを確認した。

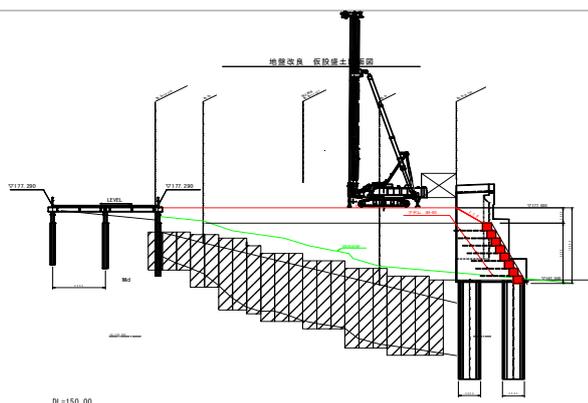
仮設盛土縦断面図

以下に仮設盛土の計画図を示す。

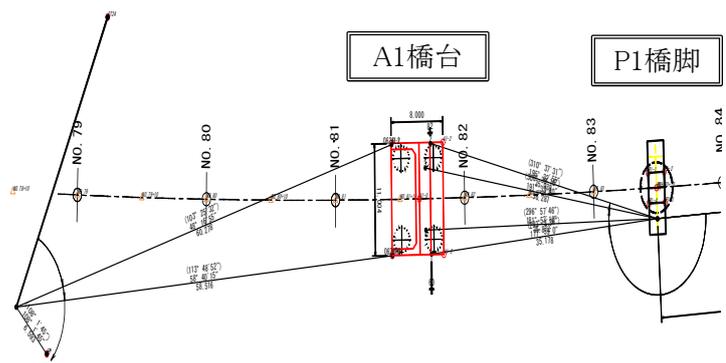
橋台動態観測位置図

また、改良の施工中はA1橋台の挙動を観測するため、一番手近な作業構台の上からトータルステーションで距離・高さを計測し橋軸方向の前後から橋台前面・背面の位置・高さを計測しながら改良作業を行った。

改良工事施工中は、A1橋台の挙動を観測しながら施工し、もし変な動きがあったらその時点で対策を考えることにする。

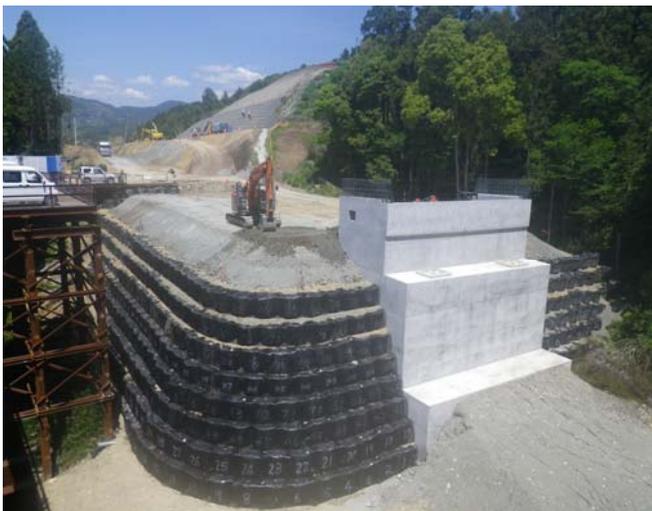
仮設盛土施工完了

今回の盛土は仮設盛土という位置付けだったが、重量の大きい施工機械のための盛土であるため、後々の沈下等が無いよう慎重な施工を行ったが、3月から5月にかけての施工期間中天候が不順で雨が多く、また、原地盤からの湧水も多かったため施工には苦労したが事故もなく無事に施工完了でき、本工事の施工にも入ることができた。
