点在工事の施工における問題点と対応・対策について

工事名 : 令和元年度 河津下田道路逆川地区南道路建設工事

河津建設株式会社

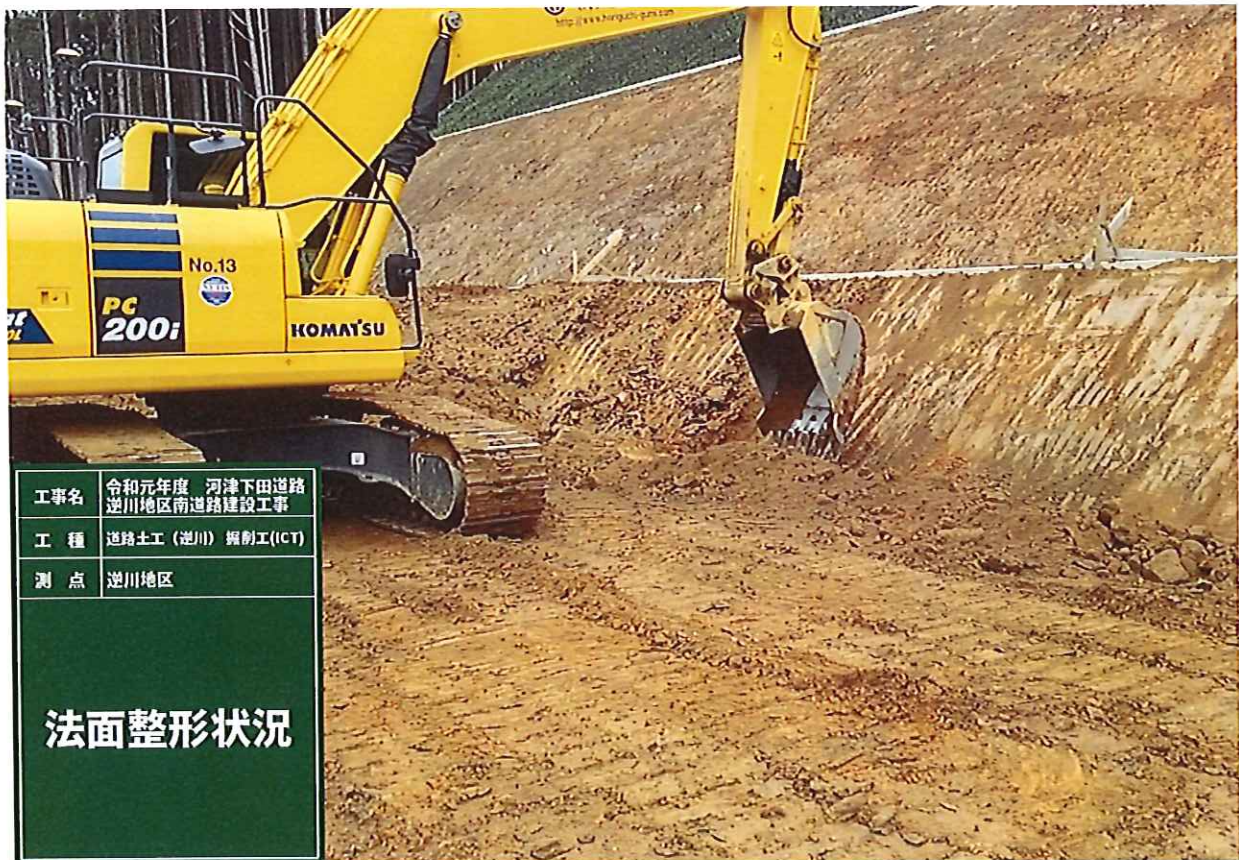
ICTの施工にあたって、事前測量、キャリブレーション、精度確認等を実施すると共に目視用に簡易丁張を数ヶ所設置して掘削を開始したが、掘り下げて間もなく機械の示す深度と丁張との誤差が見られた。調査の結果、時間帯や場所によって衛星からの受信が遮断されて間違っただけの数値を示していることが分かった。

ICT土工 作業状況

基地局を別途に設けて衛星受信の確実性の向上も考慮したが、丁張と併用で掘り下げる選択をした。オペレーターが丁張との誤差を察知した際は再度精度確認して対応した。本来のICT土工の定義からすれば矛盾しているかもしれないが、ICT土工の普及や今後もおそらく同じような現場環境があると考え、経験になるという観点から施工を進めた。今後は発注者側とも協議して様々な検討が必要な内容だと考えている。

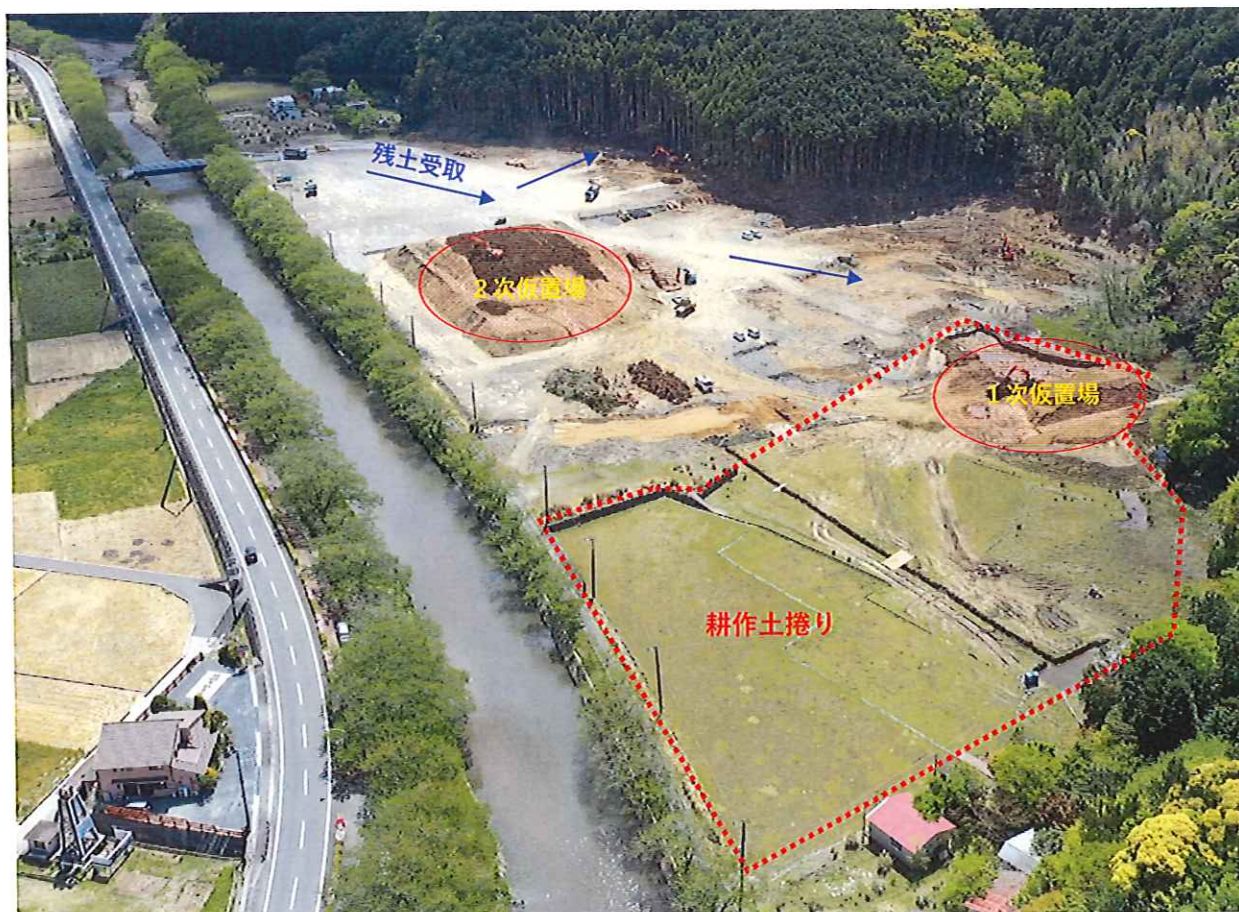
元々が田畑の場所で、将来計画では約半分の範囲を畑に戻すということで、本工事では耕作土を50cm捲り、そこに搬入土砂を仕上げ計画高の1m下がりまで盛土するという施工内容であった。

農地の覆土・整備工事については関係する別の役所の発注で行う予定だが、耕作土の仮置き場所や運搬方法についての具体的な指示はなく、使用機械を含め様々な検討が必要であった。また、計算上足りる耕作土が仕上げ時には不足するのではないかという懸念もあった。

現場状況写真

剥ぎ取り厚さは最終的な不足のリスクから提案・協議して変更した。

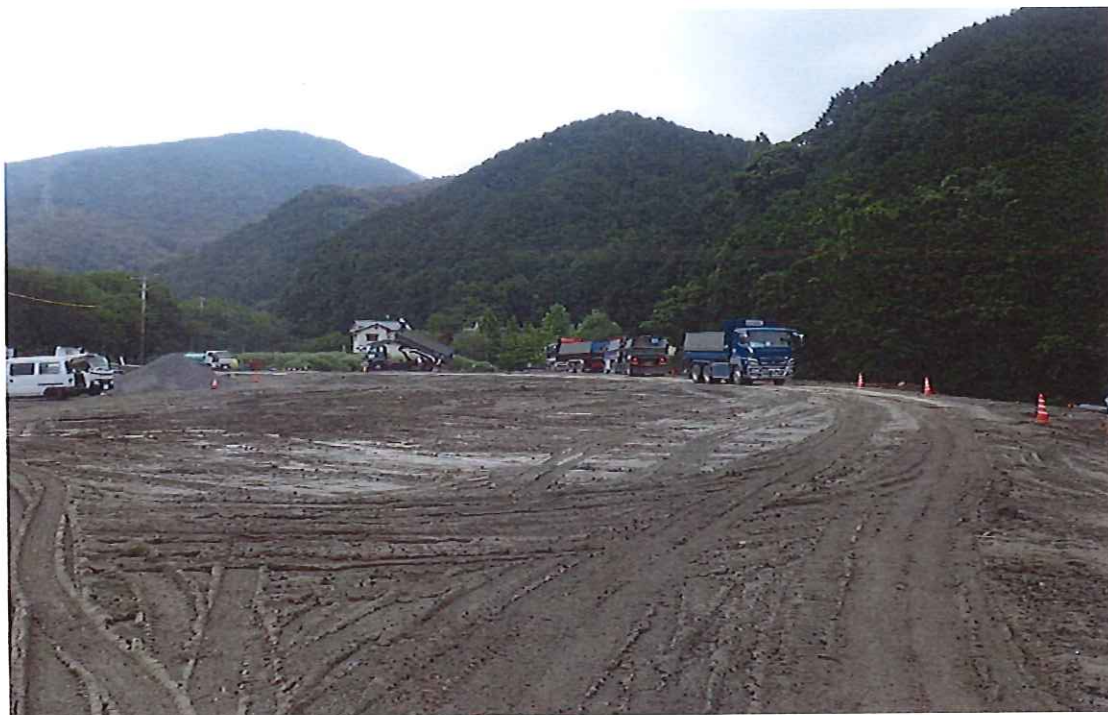
基本的に各現場から発生する残土については全て受け入れる体制を取らなくてはならず、時期によっては50台前後の大型ダンプが1日4～5回程度出入りしており、受取と同時に県道の汚損防止への対応に人員・労力が掛かる状況であった。

敷鉄板があっても台数が多いために泥を引っ張ている

まず初めにタイヤ洗浄機の導入について協議し設置することで泥の引張りを軽減させた。それだけでは多台数の際に不十分であったので、仮栈橋を利用して散水設備を設置した。タイヤ洗浄機に入り、落ちかけてもなおタイヤに残っていた泥が覆工板の上を走行しながら洗うことで泥がしっかりと落ちて、県道を汚損することを防ぐことが出来た。

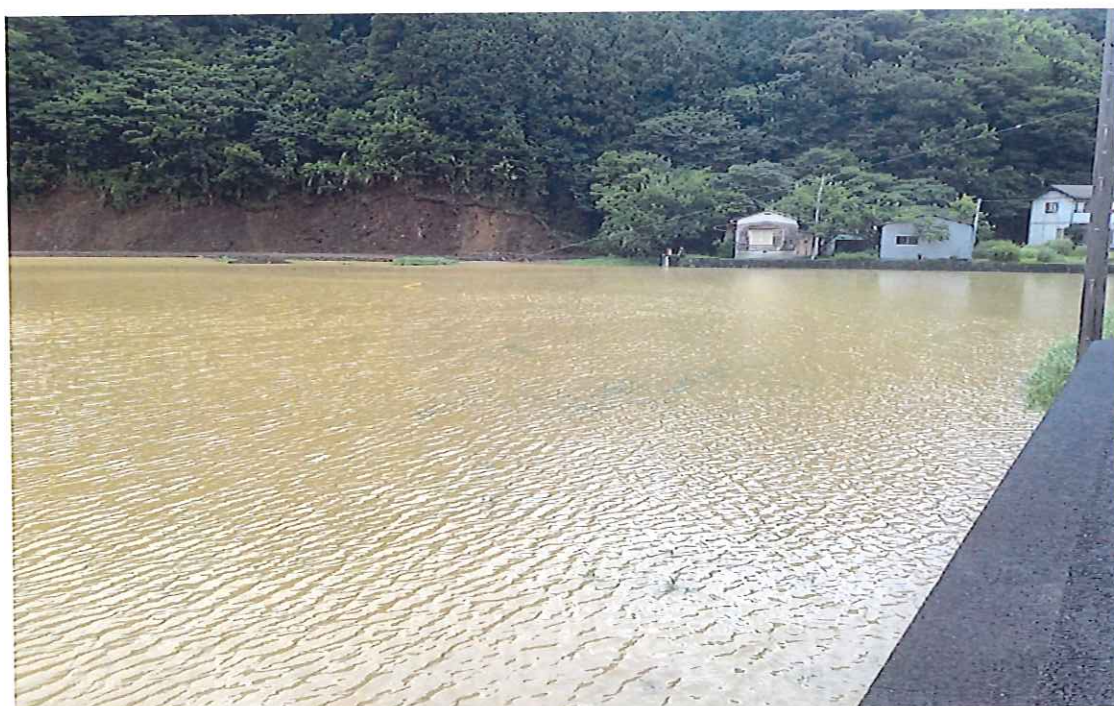
大雨の後の現場状況

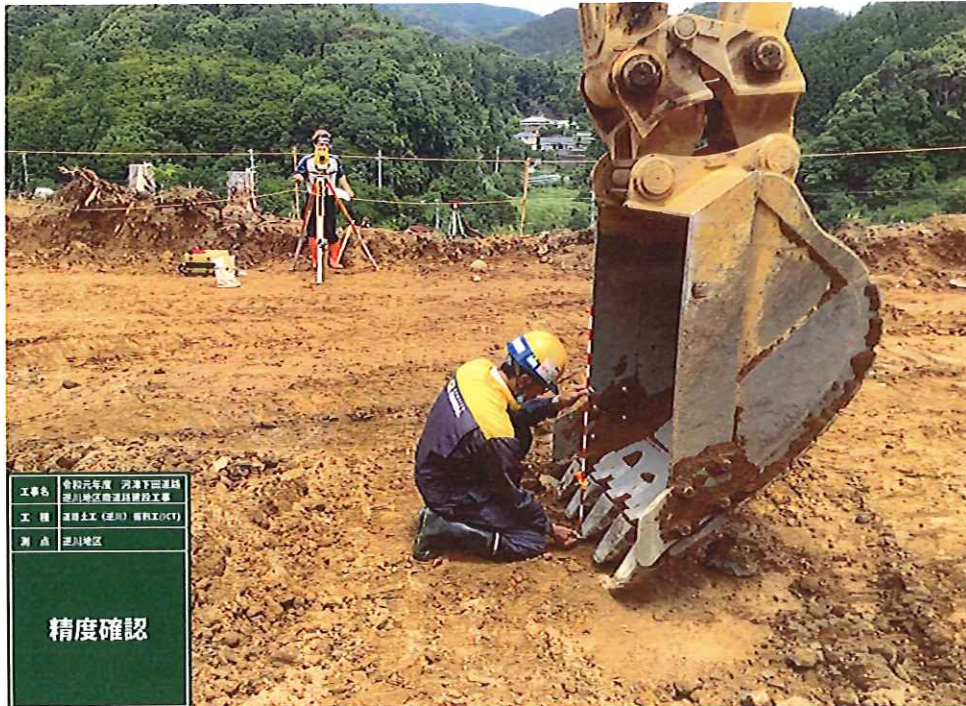
測量による精度確認

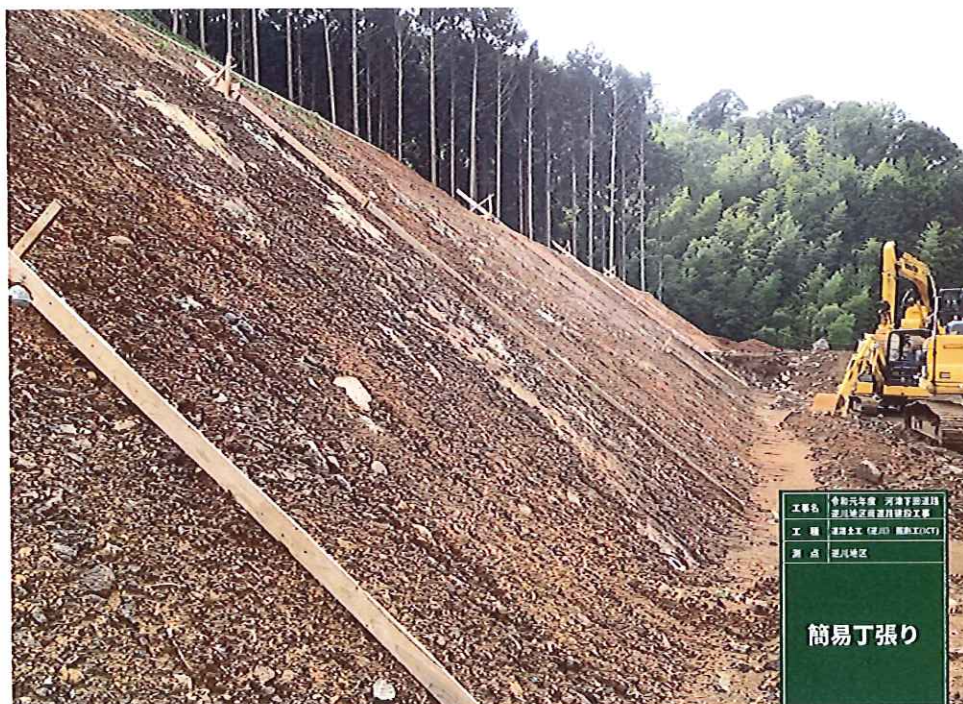
丁張の設置

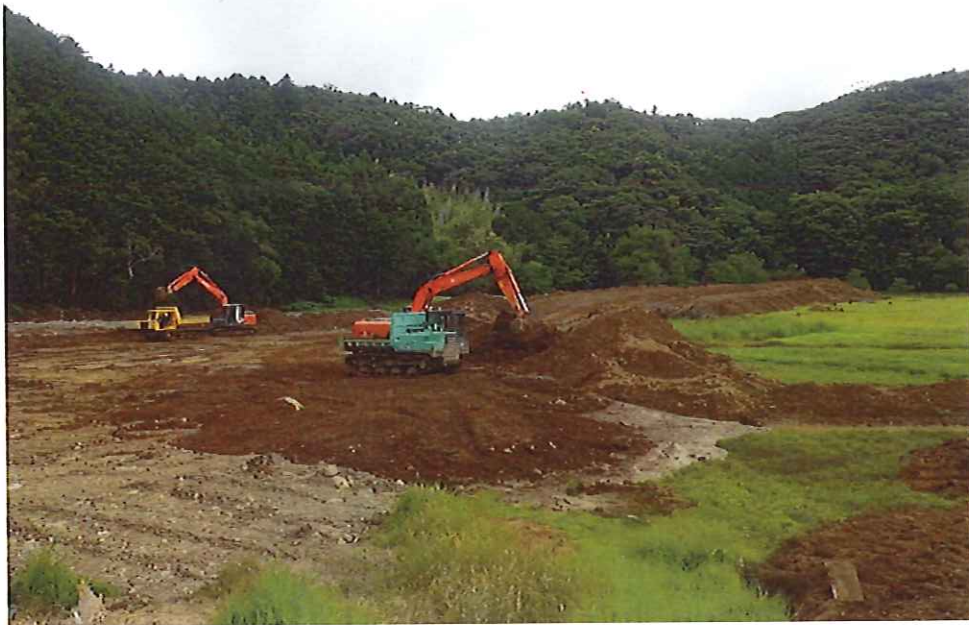
重機・人員を増やして集中的に実施

そのため内容的に採算は合わないが、使用機械・人員を増やして表土剥ぎ取り～1次運搬仮置き～2次運搬を集中的に実施し、盛土範囲を確保して受入れを可能にした。

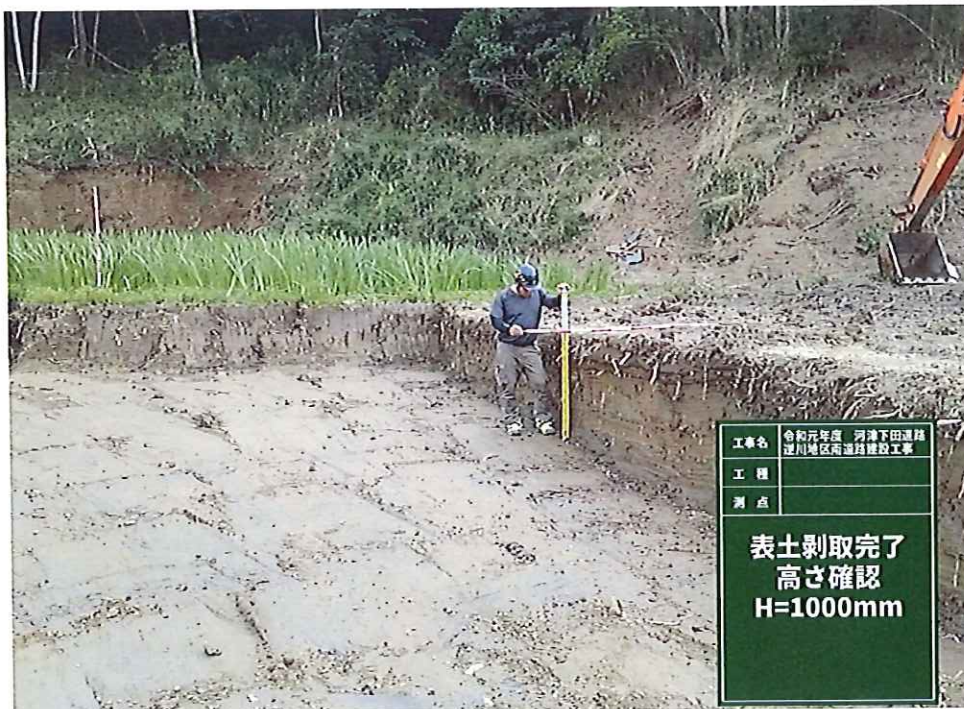
剥ぎ取り厚さの変更

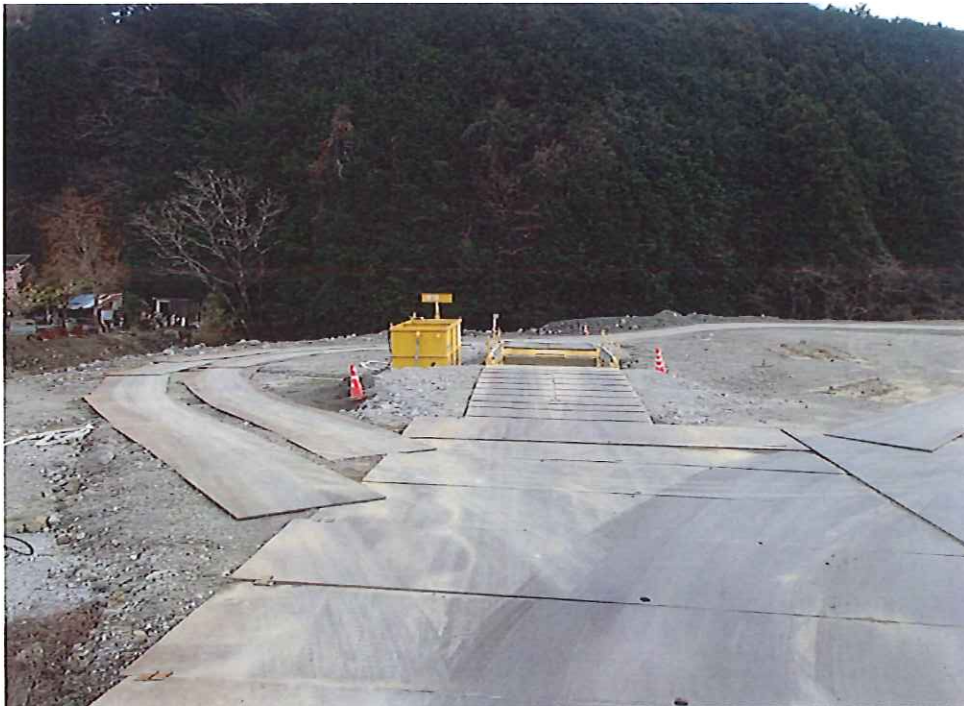
タイヤ洗浄機の設置

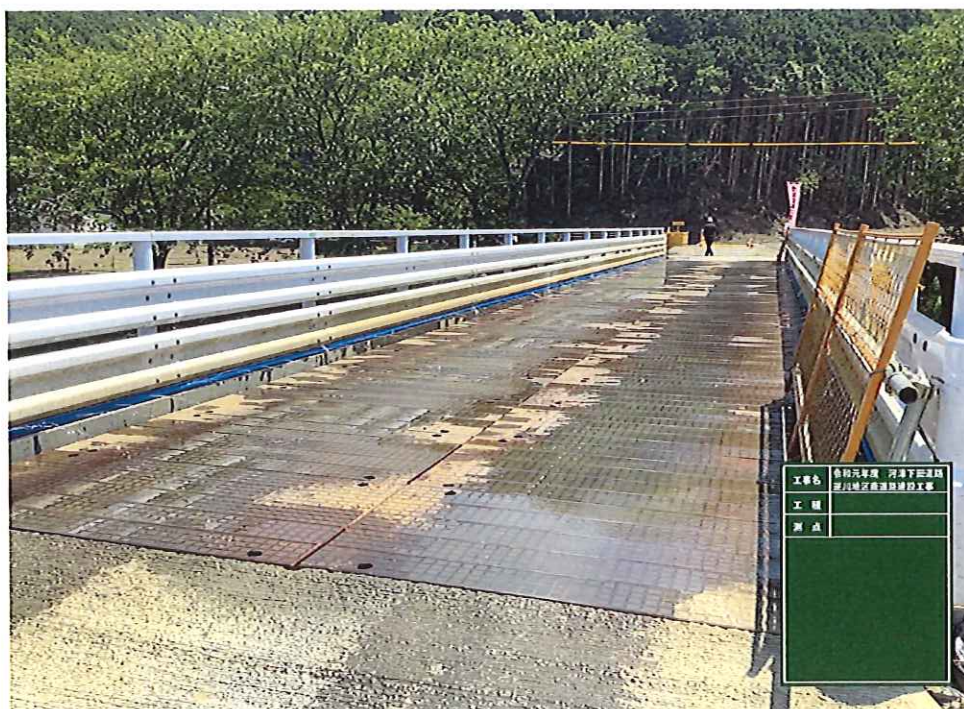
仮設散水設備の設置
