# 「複合した工事測量技術の活用等について」

工事名 : 令和 2 年度 駿河海岸藤守消波堤災害復旧工事

内容 : 消波堤復旧工事

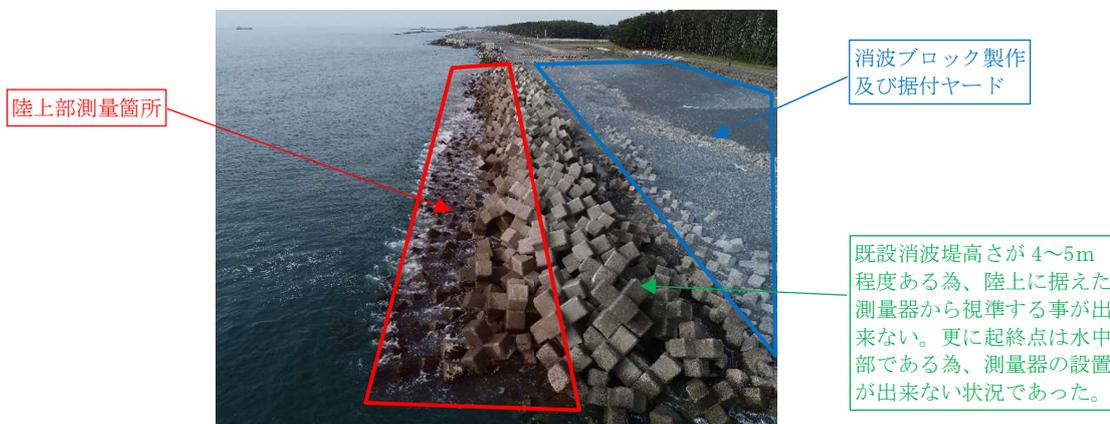
この工事は写真の通り腹付けの施工となる為、従来の測量では既設消波堤が邪魔をして視準出来ない事と、測量箇所が波打ち際である事も含む困難である。また、藤守工区については施工に利用できるヤードが狭い上、消波ブロック個数が約800個と多いため、製作ヤードやクレーンによる据付作業を検討する為に、全体の地形を把握し作業手順を講ずるとともに、ヤードを最大限に有効活用する必要があった。

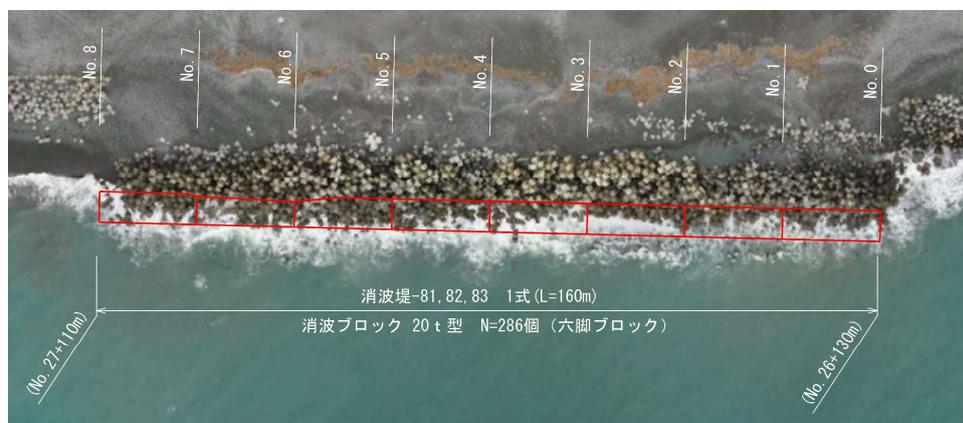
上記条件を監督職員と協議した結果、陸上部の事前測量についてはUAVによる事前測を採用する事とし、各横断測定の点群を抽出し測量結果とした。

UAV測量結果図抜粋 (オルソ画像処理)

UAV測量結果図は消波ブロック据付時の作業計画に、ナローマルチビーム測量結果図は潜水士船航行時のハザードマップとして活用した。

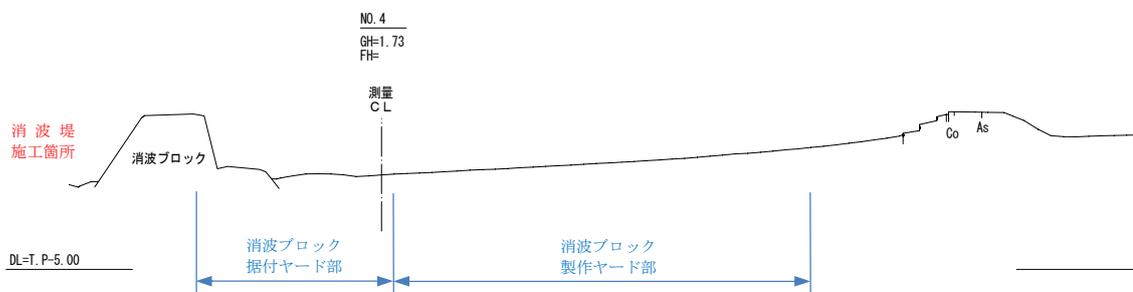
UAV測量結果図抜粋 (点群を抽出した横断面図)

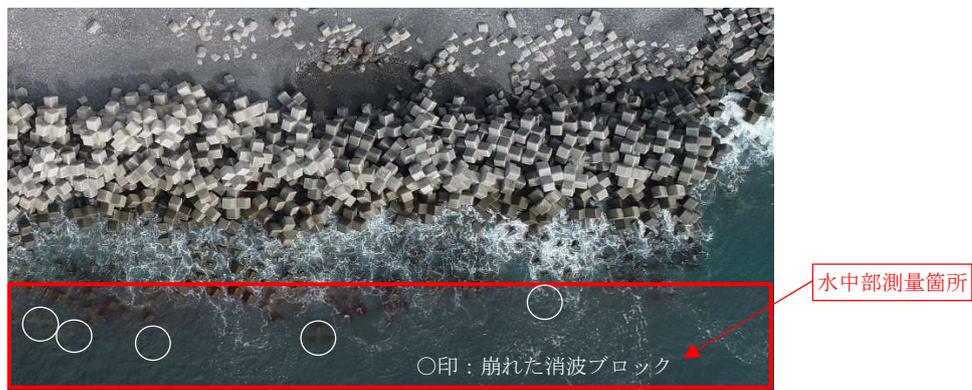
水中部は写真の通り崩れた消波ブロックが礁となり数多く点在している状況である。従来の音響測深による測量は横断測線の真上に測量船を航行させる必要があるが、礁が数多く点在しており測量船が航行出来ない箇所が発生する事と、測量箇所が波打ち際であり波高による変動値を直接受ける為に正確な測量が困難であった。また、潜水士に測量用標尺を預けた測量では、陸上部の測量と同じく既設の消波堤が邪魔をして視準出来ない状況であった。

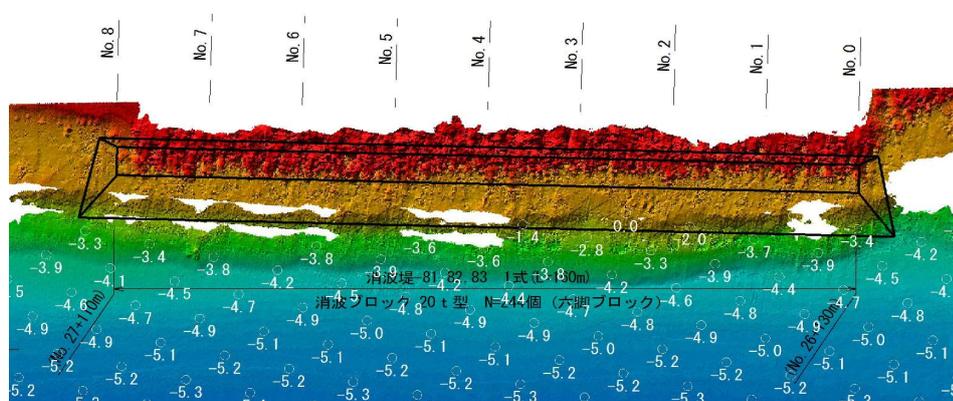
上記条件を監督職員と協議した結果、水中部の事前測量については測量船が波打ち際から離れた場所で航行しても測量できる、ナローマルチビーム（レーザースキャンを併用）による測量を行う事とし、各横断測点の点群を抽出し測量結果とした。

ナローマルチビーム測量結果図抜粋（鯨観図）

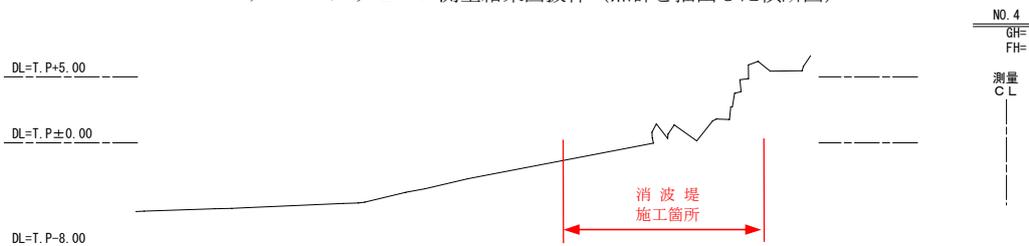
ナローマルチビーム測量結果図抜粋（点群を抽出した横断面図）

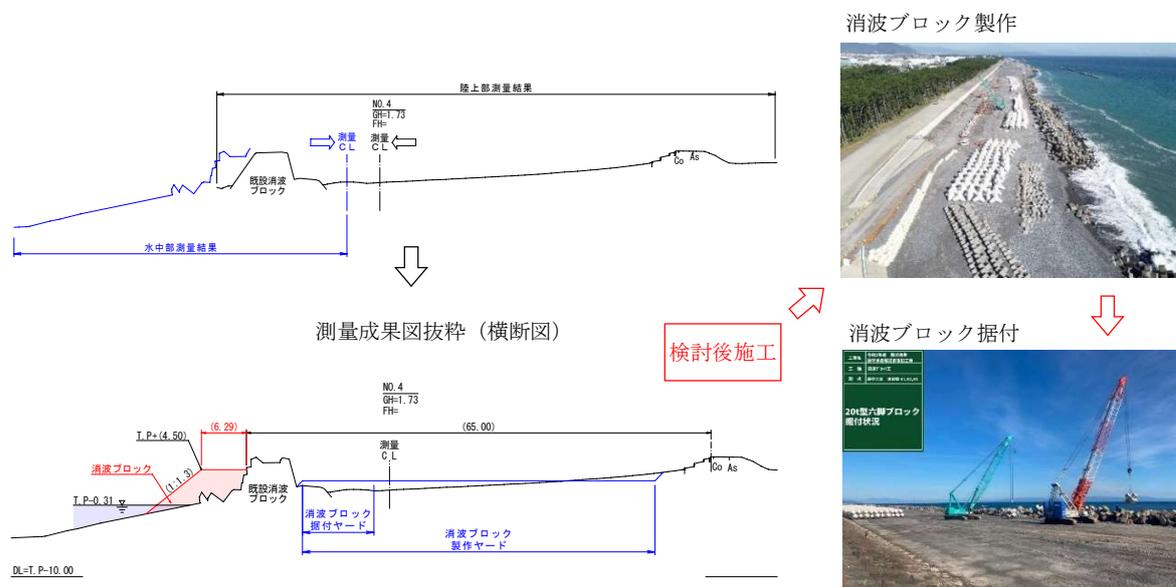
陸上部と水中部の測量結果は、事前測量計画時に設定した共通の測量C Lを基準に合成し測量成果とした後、横断図を作成し各作業を検討した。消波ブロック製作については3種異なる鋼製型枠を61組で製作する事が可能となり工程確保（荒天等含まず）が担保され、消波ブロック据付については横取りを1~2回もしくはトレーラ運搬を併用する事で、クレーンの作業能力を含め可能である事が判明し、結果として問題なく施工ができると結論付けた。
