農水管改修工事の本管布設方法の検討

地区名 浜松地区
会社名 須山建設株式会社
主執筆者氏名 現場代理人 鈴木 肇 技術者番号 00233954
共同執筆者氏名 藤田 司 技術者番号 00207527

工 事 名：令和 2 年度三方原用水二期農業水利事業

南部幹線水路改修その3工事(12 号サイホン～14 号サイホン)

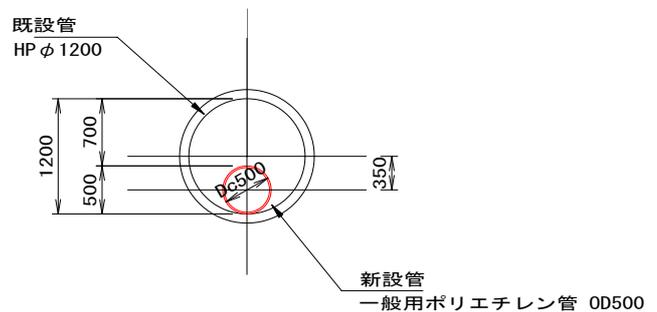
図 2 断面図

パイプインパイプ工法…既設管(HP $\Phi 1200$)の中に新設管(ポリエチレン管)を挿入する工法である。

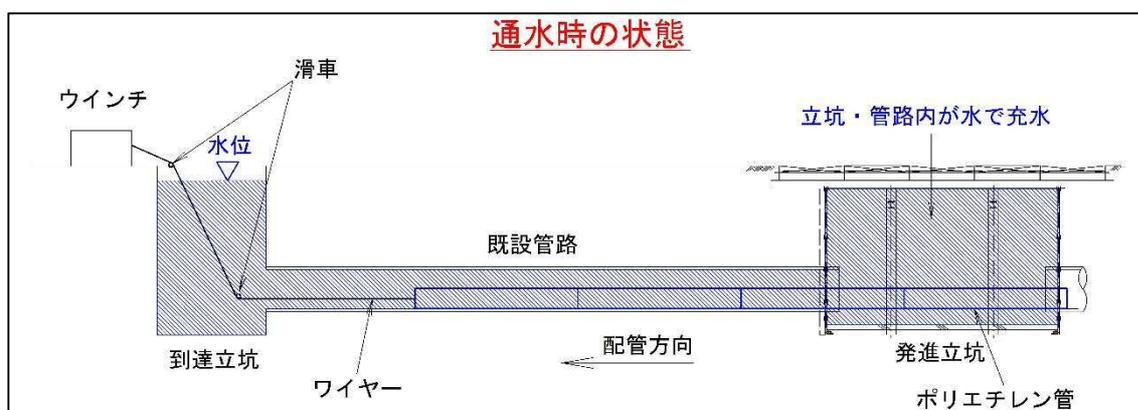
図3 断面図(通水時)

- 1) 当初の計画では、立坑内に融着機を設置してポリエチレン管を揚重機にて降ろして接合する設計であった。しかし、この条件で施工行くと、通水時(月・金・土・日曜)は管の融着・引込み作業ができないため、断水時のみの施工となる。さらに、断水後に滞水した水替作業も必要なため、1週間のうち実際に施工できる期間は3日間のみとなり、工期内で施工を終わらせることができない。約3ヶ月、工期に間に合わないため、大幅な工期短縮が課題であった。

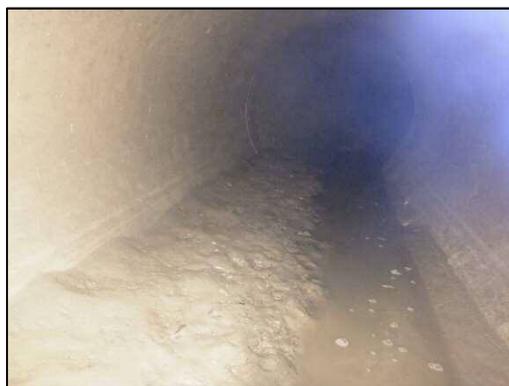
写真1 堆積土蓄積状況

事前調査の結果、既設管路内に最大15cmの堆積土が確認された。(写真参照)

- 1) 堆積土撤去となると、大幅な工期のロスとなることが想定された。前年度の工事でも同様な事例があり、撤去となると約3ヶ月かかることが想定された。
- 2) 堆積土を撤去せず管を引き込むと想定した場合、新設する管内に堆積土が蓄積して重量が増えていき、ウインチで引き込めなくなる可能性が懸念された。

- 1) 鋼材を加工して管の先頭部に取り付け、ワイヤーを用いてウインチで引き込める部材を製作する。
(管にかかる応力 8.17MPa に耐える部材を選定)
- 2) 製作した先導管をポリエチレン管に取り付けて、引込み時に外れないように堅固に固定する。

先導管を取付けて引込みを行った結果、既設管路内に堆積土が溜まった状態でも引き込むことができ、段差・曲線部においても通過することができた。

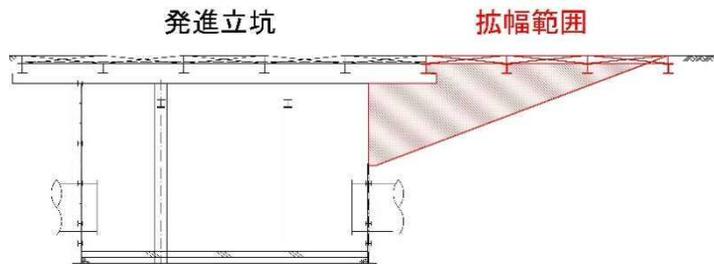
図4 発進立坑断面図

- 1) 発進立坑を縦断方向に拡幅する。

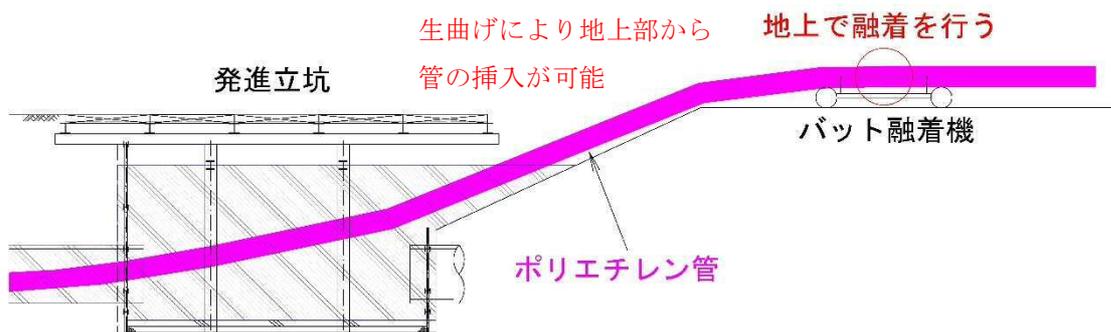
図5 管投入イメージ図

- 2) 融着機の設置位置を立坑内から地上部に変更する。

ポリエチレン管の材料の性質である柔軟性(公称外径の75倍の半径まで生曲げ可能)に着目した。

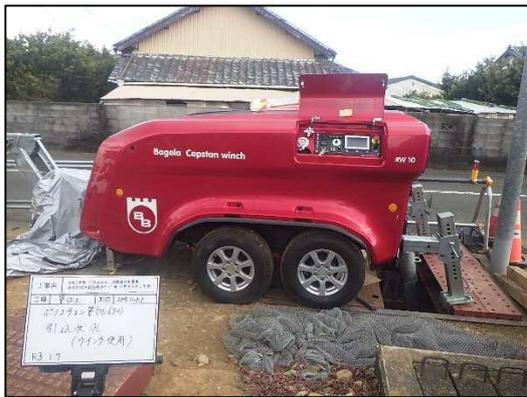
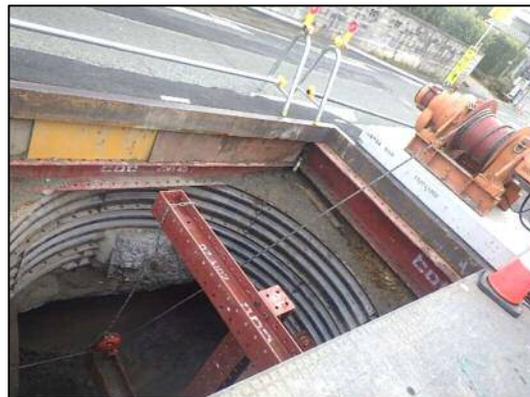
写真 5 ウインチ設置状況-1

3) 到達立坑地上部にウインチ(摩擦係数 0.5 を考慮して牽引力を設定)を設置する。

今回の工事での 1 スパン当りの管の延長は最大で約 200m であった。

管の重量について: $37.42\text{kg/m} \times 200\text{m} = 7484\text{kg}$

なお、施工に先立ち摩擦試験を実施し、管と既設管との摩擦係数は 0.5 以下であることを確認した。また、200m を移動した際の PE 管表面の傷の影響を確認したが、強度に影響のある傷は確認されなかった。

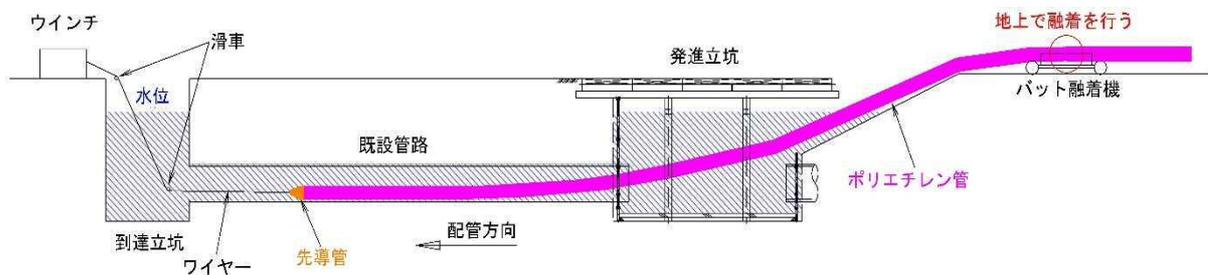
図 6 全体の管引き込み図

4) 先導管にワイヤーを取付けて既設管路内に引き込み挿入する。

先導管には管路内の段差や曲線部の通過を容易にする機能がある。

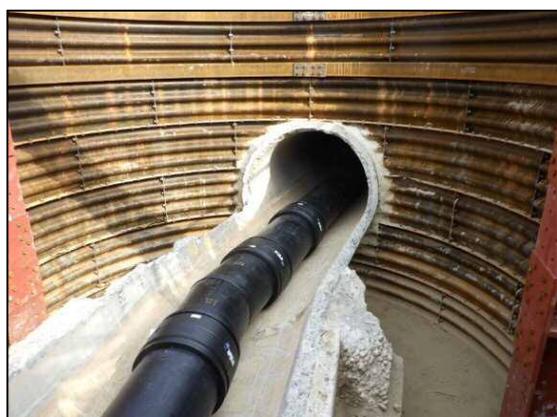
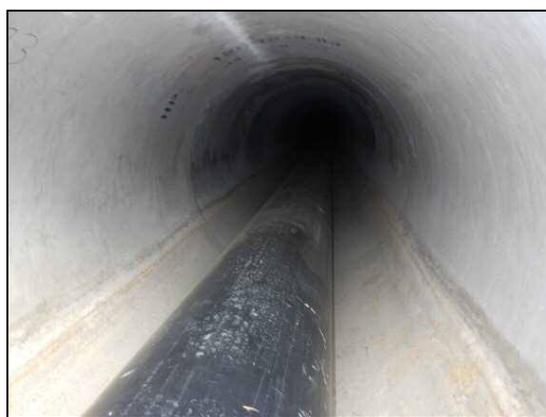
写真11 配管完了-1

今回のように限られた現場条件に対して、柔軟に対応したことで、工期を3ヶ月間短縮し、工程制限である非かんがい期限内で施工を達成でき、無事故で施工を終えることができた。また、通水時はもとより堆積土がある状態でも施工が可能となった。
