論文名「現場における問題点とその対応策について」

工事名「令和2年度 久保橋ほか2耐震補強工事」

会 社 名 : 鈴与建設株式会社

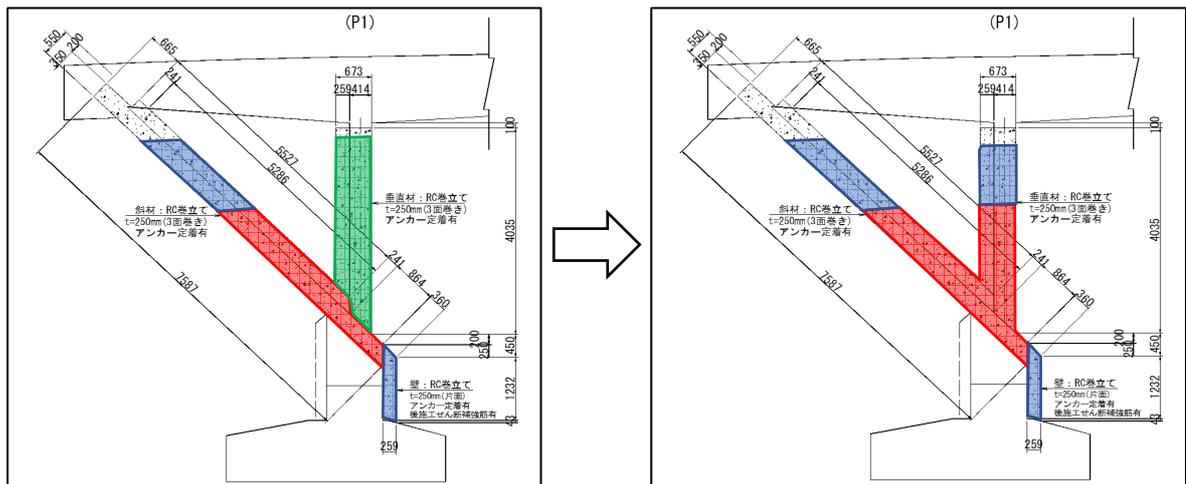
また、先述のあばたの発生を考慮した上で、下図に示すとおり垂直材と斜材を同時に打設することで、打設の回数を削減した。

当初計画 (3回打設)

実施計画 (2回打設)

橋上の通行止めによる近隣への負担を軽減するため、打設回数を削減した。

打設回数の削減をすることで、通行止めの回数を減らすことができたため、近隣への負担を軽減できた。また、日当たり施工量が増加になったことで、工程の短縮が図れた。

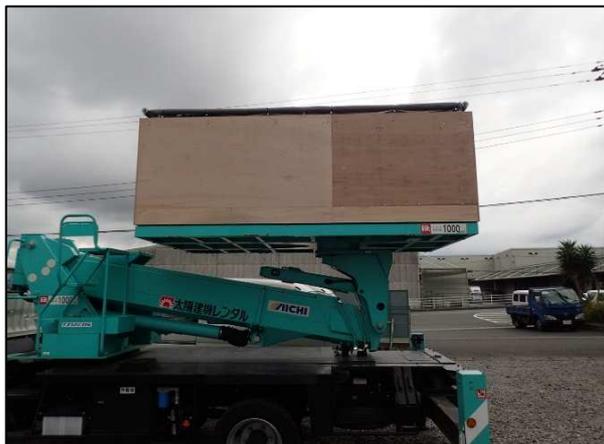
写真①

高所作業車の隙間をシート、板などで塞ぐことで塗料などの液体のものでも飛散しないように養生を行った。また、バスケット4面に高さ調節を可能にしたシートを設置することで、高い位置での飛散に対応した。

・外観

高所作業の養生を行うことで、外部との遮断性を向上できた。これによって第三者災害を防止できた。

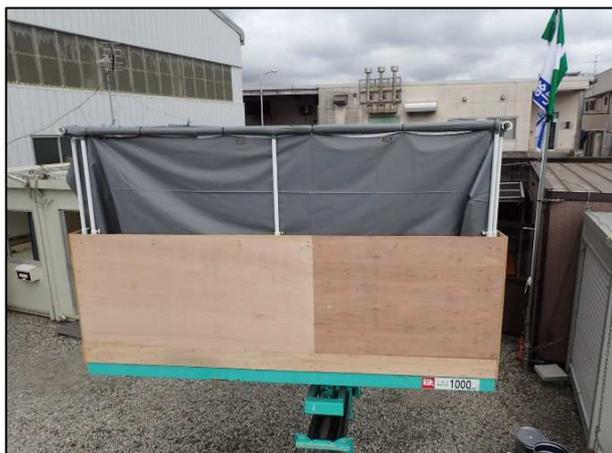
写真②

・高さ調節可能な飛散防止シート
4面全て高さ調節可能なので作業に必要な面以外は全て上げて外部と遮断する。

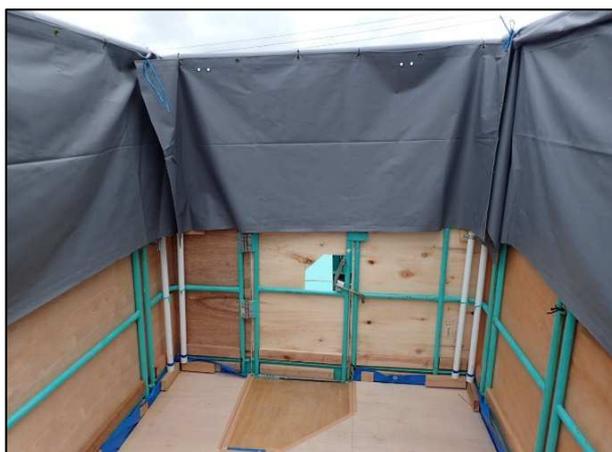
写真②

・内部
