「片側交互通行規制の日数を減らす取り組みについて」

令和元年度 1号丸子地区防災法面工事

静岡地区 木内建設株式会社

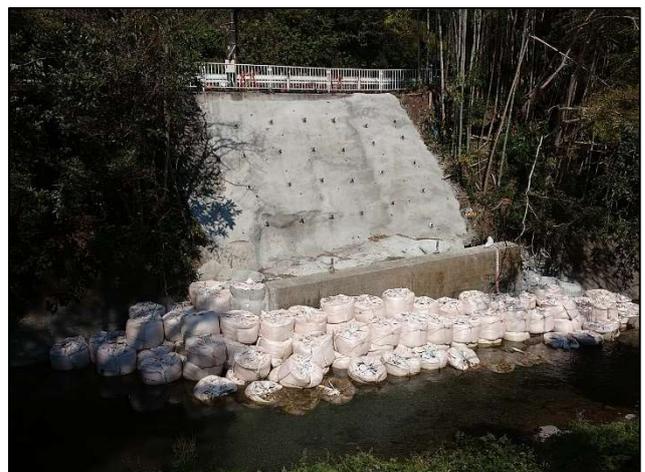
写真-1 本復旧前(応急復旧状況)

本稿では6.2kpにおける災害復旧工事について記述する。位置図を図-1に示す。この工区は国道52号に沿って小河内川という興津川水系の2級河川が流れているが、昨年8月の大雨により河川内の擁壁下部が洗堀され、擁壁が転倒した(傾いた)ことで擁壁背面の斜面が崩れた。応急復旧として斜面へのモルタル吹付、鉄筋挿入を施工してある状況(写真-1)であった。

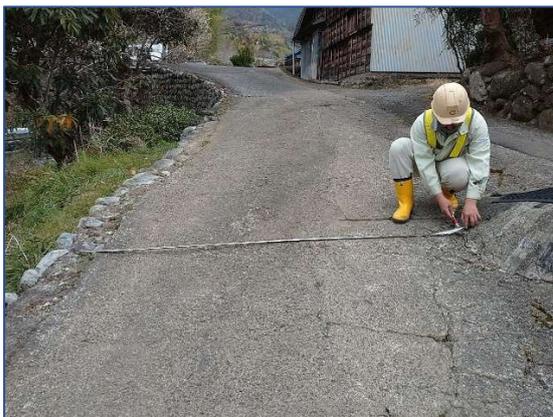
写真-2 河川へ下りるスロープ(幅:約 2.0m)

前述にもあるように 6.2kp の現場では河川内に設置した仮設通路を利用して施工を行うが、仮設通路に下りるスロープは幅が狭く大型の車両の進入ができなかった(写真-2)。また、仮設通路は橋の下をくぐらなければならない、そこで高さの制限も受けるため使用する重機や車両も限られた(写真-3)。

ラフタークレーンの河川内への進入は前述にもある通りスロープや高さ制限のために不可能であった。そこで、4.9t 吊りのクローラークレーンを使用することを考えた。このサイズのクレーンであれば河川内へ進入することが可能であり、削孔機を吊る能力としても問題がなかった。さらに、この方法では他にもメリットが生まれる。鉄筋挿入工を行う時期は交通誘導警備員、ラフタークレーンともに手配することが困難な時期であり、両業者からも施工日をできる限り明確にしてほしいという要望があった。当初の方法では予備日を設定しながら手配しなければならず、それは下請け業者としても頭を悩ますところであった。しかし、検討した案ではラフタークレーンを使用せず、クローラークレーン搬出の際の規制日の設定も予備日を考慮した日にちで設定しておくことで、作業の完了が多少前後しても手配の段取りを変える必要がない。以上のことから河川内でクローラークレーンを使用して作業することとした。

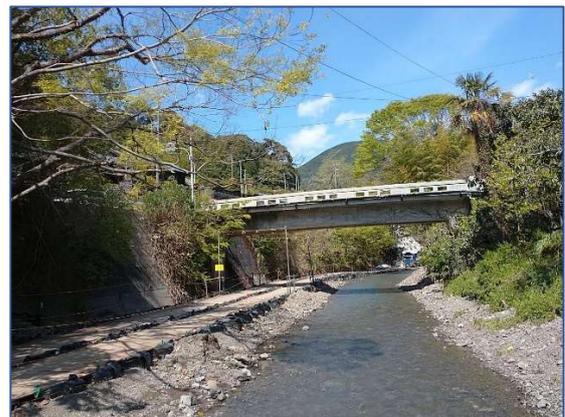
写真-3 仮設通路の橋(桁下高:約 3.4m)

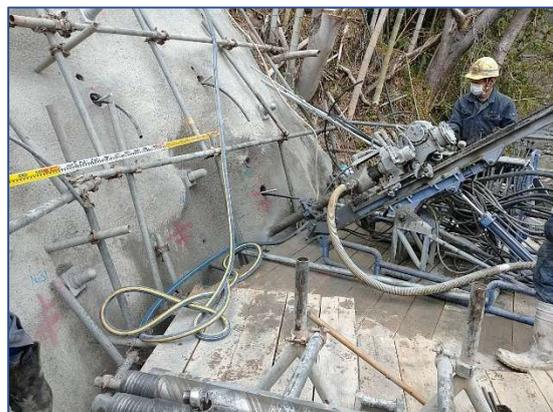
写真-4 足場上での鉄筋挿入工

今回施工する中でも鉄筋挿入工は足場を用いて1段7箇所を5段行き、計35本を施工する(写真-4)。最上段から施工を行い、1段施工が完了すると足場を一部解体しその下の段へ、その段が完了するとその下の段へと段替えをしながら施工を繰り返すため削孔機をその都度ラフタークレーンを用いて移設しなければならない。よって、鉄筋挿入工は国道52号を片側交互通行規制して施工するよう設計されていた。

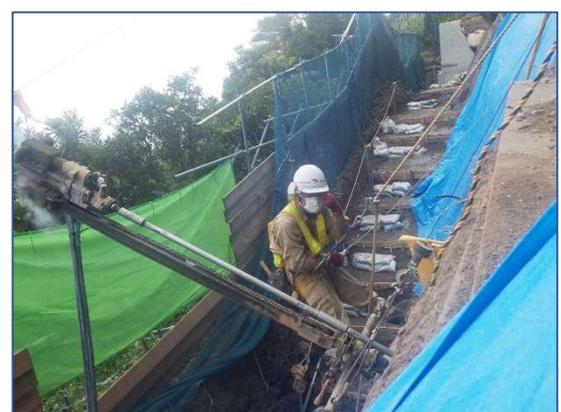
写真-5 無足場工法(他現場事例)

当初設計は足場を使った削孔で設計されていたため、段替えの際にクレーン作業が必要になるため規制をする必要があった。そこで足場を用いず、削孔機をワイヤーで反力をとりながら施工する無足場工法(写真-5)について検討をした。しかし専門業者とともに現場状況を確認した際に、十分な反力をとれる場所がないということでこの案を断念することとした。

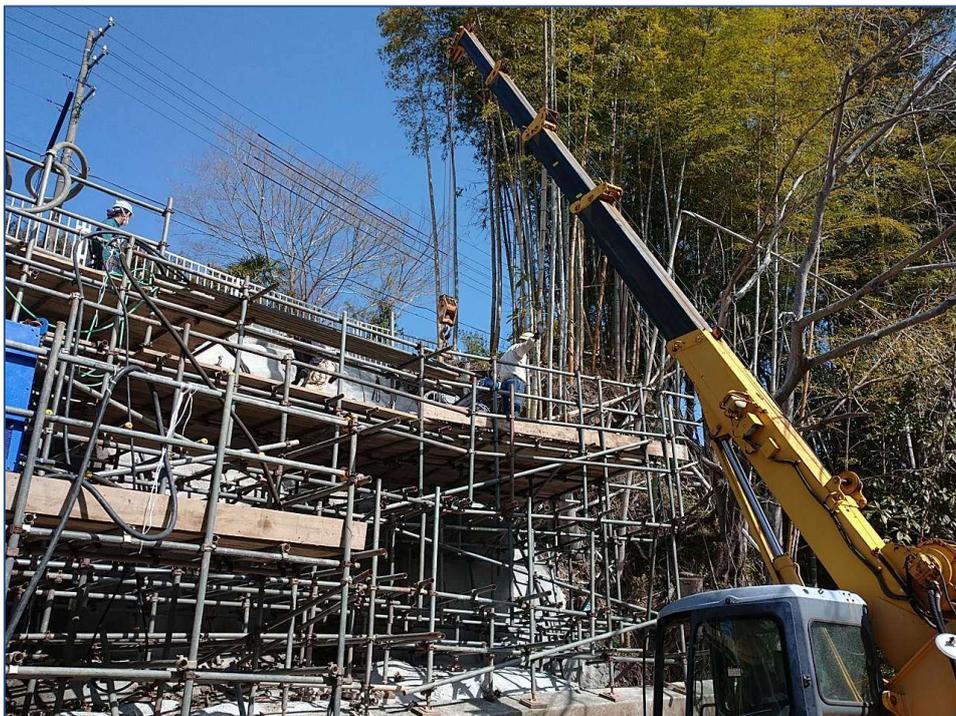
写真-6 段替え時の削孔機の移設(クローラークレーン使用)

作業初日、交通規制をかけクローラークレーンを搬入した。事前に組んだ足場に削孔機を載せ、作業を進めた。その日は段取りもあり、削孔は 5 本のみであった。その日以降は段替えによる足場の一部解体と削孔機の移設を行いながら(写真-6)、1 日約 10 本程度進み、4 日で削孔作業は完了した。削孔作業完了後、確認試験や部材の取り付けを行った後、再度交通規制をかけクローラークレーンの搬出を行い鉄筋挿入工の全作業を完了した。
