# 高密度ポリエチレン管（HPPE）の施工について

静岡地区 木内建設株式会社  
監理技術者 池田栄規 CPDS 00022474

工事名： 富士米軍（1）給水施設（0413）新設土木その他工事

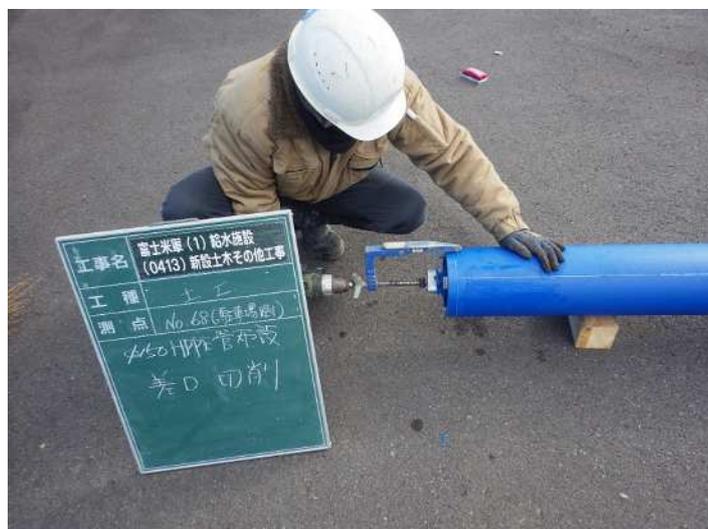
切削状況

管端部から規定の差込長さの位置にマーキングを行い、切削寸法を確認し、専用切削器具にて管端部からマーキングまでを管表面を切削する。

この時、スクレープのし過ぎは融着不良の原因となるため、許容回数以下とする。また、周回に削りカスが残っていないことを管を回転させて確認する。

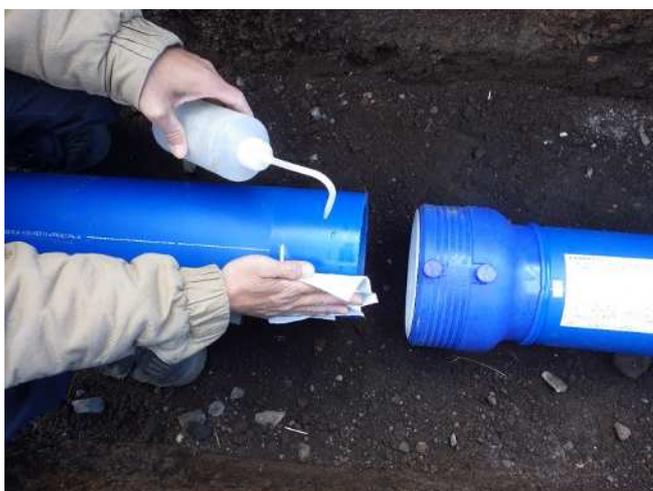
融着面の清掃状況

管の切削面及びソケットの内面全体をエタノール等を浸み込ませたペーパータオルで清掃する。

清掃後はその面に手を触れないようにし、また、油脂等の汚れが完全に拭き取られていることを確認する。

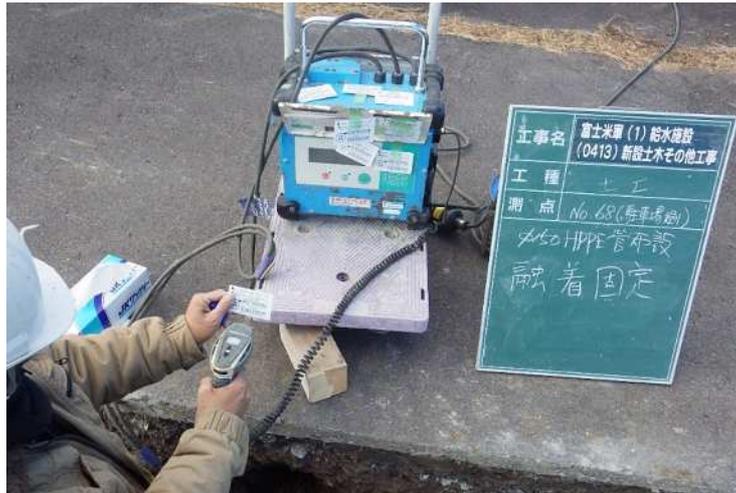
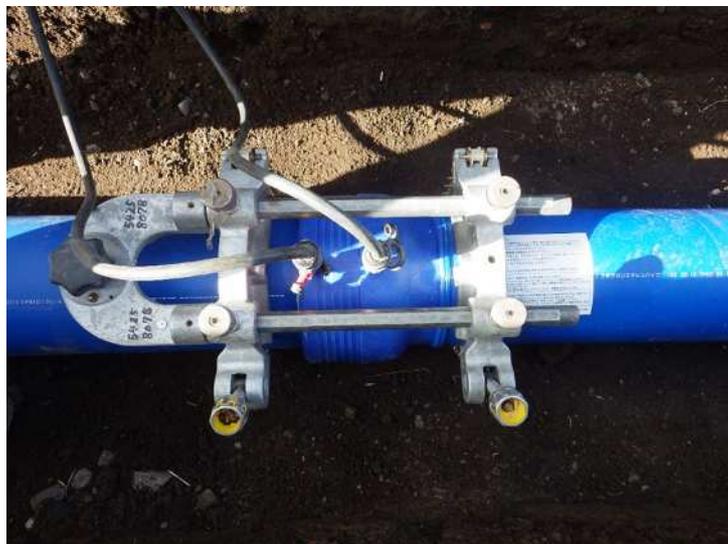
#### 融着準備状況

コントローラの電源スイッチを入れ電源ボタンを押す。継手端子に出力ケーブルを接続する。この時、差し込み不良等の異常があった際には、ブ

ザーが鳴る為、メッセージの指示に従う。

次に、継手種類に沿った融着データをコントローラに読み込む。

(融着データ：同梱のカードからバーコードにて読み込む)

コントローラの液晶パネルに口径、継手種類、通電時間等が表示されるため、内容を確認し、スタートボタンを押し通電・融着を開始する。

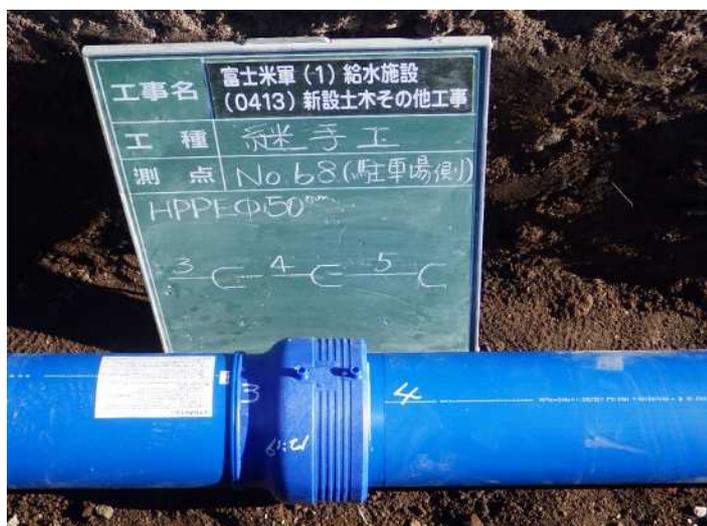
融着は自動的に終了しブザーが鳴った後に、コントローラの「融着完了」メッセージを確認する。また、同時に左右のインジケータが隆起していることを確認し、ケーブルを外す。

インジケータの隆起が融着完了の確認となるため、管にチェックマーキングを行い、確認忘れを防ぐ。

また、融着完了後所定の冷却時間を確認し、その時間内は放置（冷却）する。冷却中はクランプはそのままにして、外力が加わらないようにする。

冷却時間を間違えないように冷却完了時刻を継手に記入する。

呼び径	20～50	75～150	200
冷却時間（分）	5	10	15
