## 函渠工下部の地盤改良について

(一社)静岡県土木施工管理技士会 静岡支部  
技術者番号 00273292  
平井工業株式会社 佐藤 貴大

工事名 令和元年度 [第31-K2450-01号] 二級河川巴川(麻機遊水地) 総合治水対策  
特定河川事業 (防災・安全交付金) 工事(安東川エリア函渠工ICT希望型)

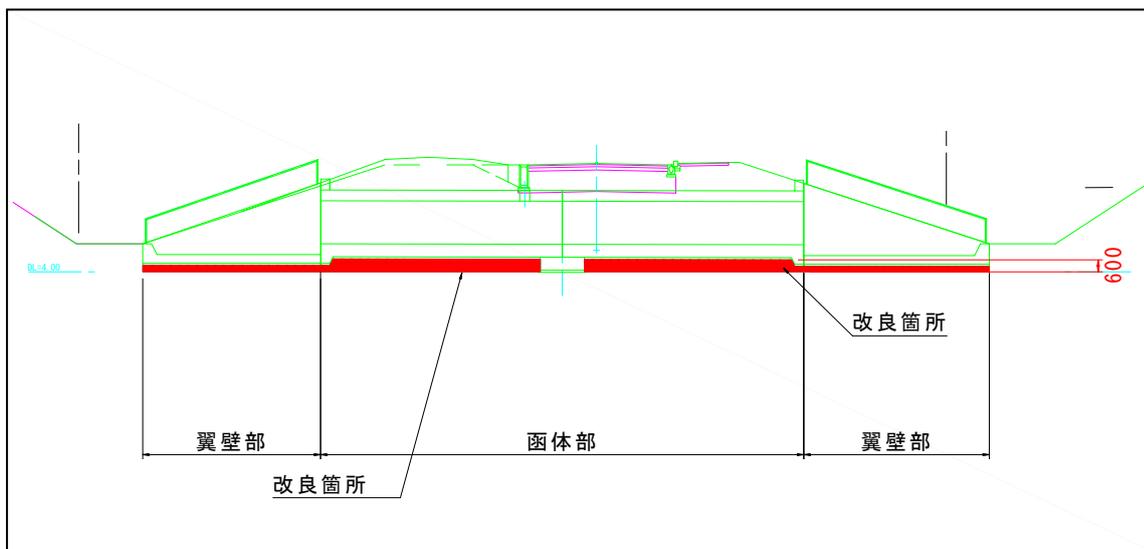
当初設計

ボックスカルバートの基礎として当初の設計では、床付け面から600mmのセメント改良となっていたが、改良前に支持層を確認したところ、想定されていた深さでは確認できず、支持層はさらに深いところにあることが判明した。発注者に報告したところ、図面に図示させている柱状図は、ボックスカルバート施工箇所のものではなく、現場起点のボーリング結果をもとに想定し、作成された柱状図であることが判明した。そのため、図面と現場に大きな差異が出たと思われる。

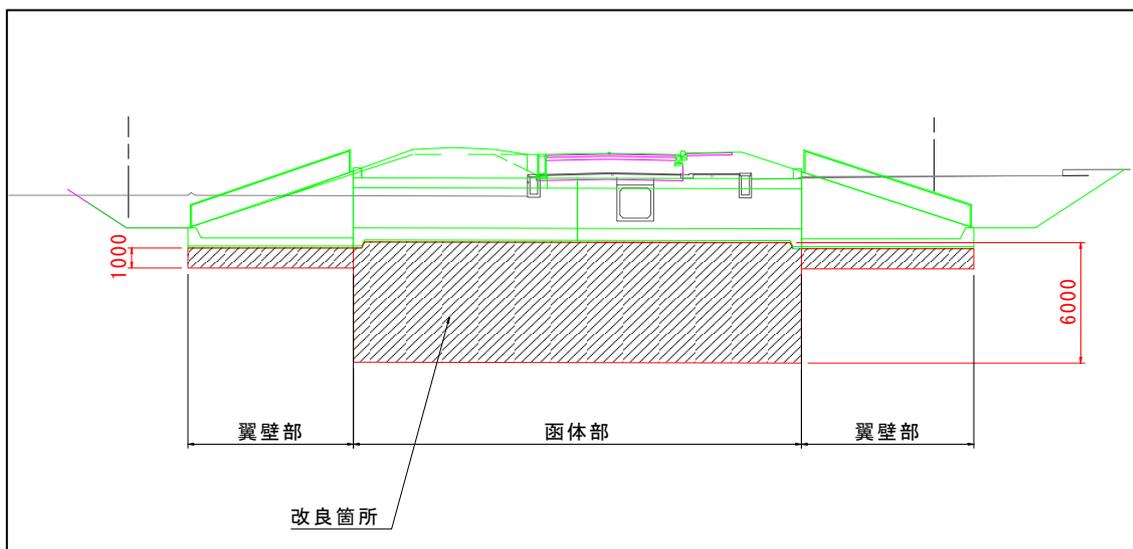
変更後

まず、支持地盤の深さを確認するために、スクリーウエイト貫入試験を行った。その結果、支持地盤は床付け面より6m下にあることが判明した。その結果をもとに、設計変更を行い、ボックスカルバートの函体部の改良厚が6mに変更、翼壁部は函体部に比べ、重量も軽く、車両が通行することがなく、荷重が少ないため、改良厚が1mとなった。

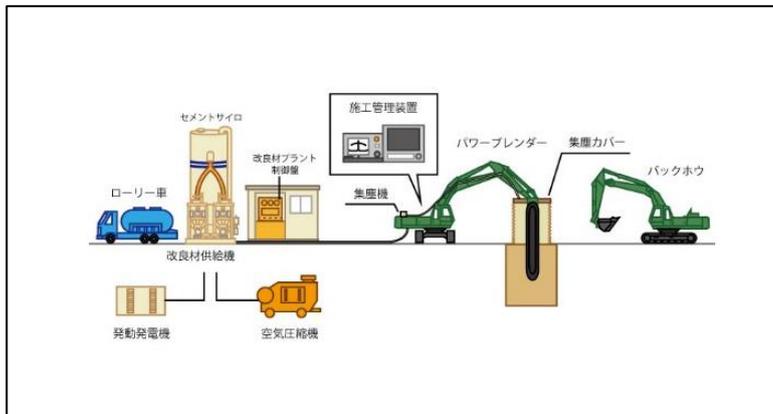
### パワーブレンダー工法

函体部の改良厚が600mmから6mになったことで、当初予定していた、バックホウでの表層改良で、施工することが困難になった。そのため中層混合処理の工法として、パワーブレンダー工法を採用することになった。パワーブレンダー工法とは、バックホウ（0.8m<sup>3</sup>～1.9m<sup>3</sup>）にトレンチャ式攪拌翼を装備し、トレンチャ先端部より改良材スラリーを噴射しながら、鉛直方向に原位置土攪拌混合を行う工法である。今回は、1.4m<sup>3</sup>級のバックホウに8mの攪拌翼を装備し施工を行った。この結果、均一かつ良質な施工をすることができた。

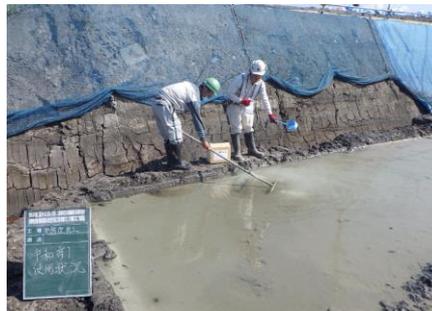
中和状況

また、本工事は麻機遊水地での施工になるため、中層混合改良時に地下水が混じり上がることが考えられた。セメント交じりの水を、そのまま水中ポンプでくみ上げると、遊水池での生態系に影響を及ぼすことが考えられた。そのため、パワーブレンダーの盛上り土を利用して、一時的に水をためるプールを作り、水をためた。硫酸バンドを中和剤として用意し、ためた水の中に投入し、中和をした。中和した水は、水中ポンプにより排水を行った。この時、ノッチタンクを用意し、水中ポンプをつなぎ、水をろ過し排水するようにした。また、直接、遊水池に排水をするのではなく、地表に排水をして、地面に浸透させた。これにより、周囲に対する影響な施工することができた。
