「畑地帯内での施工検討」

工事名 令和3年度 畑地帯総合整備（担い手支援）箱根南西麓地区農道2 工事

会社名 加和太建設株式会社

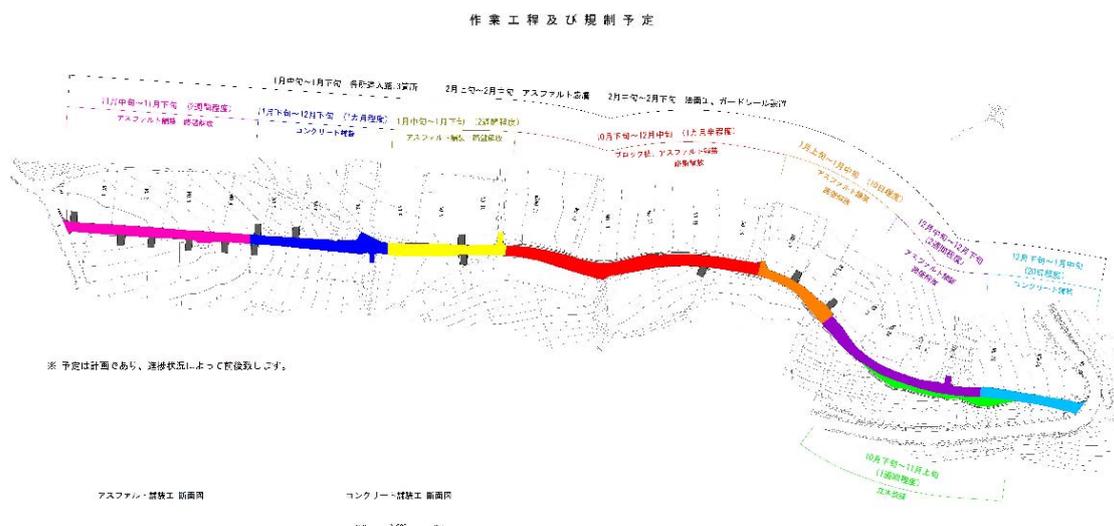
図-1

- a.施工延長 L=500m 幅員W=2.5m 勾配=平均 10%
- b.東から西への一車線道路（出入口は東側と西側に1箇所ずつ）
- c.田畑の隣接
- d.段階的車両通行止めによる規制（図-1）

現場出入口の幅員は W=2.5m 程度であることから、小型機械での施工を行った。前述したとおり、小型機械への変更に加え、路床置換工への変更をしたことで残土の搬出回数、置換材の搬入回数が増加した。また、施工箇所と進入路が同一車線である為、掘削と残土搬出を先行して進め、残土搬出の為、運搬車両は現場出入口から掘削残土の積込場所まで後退しながら進入した。掘削完了後、今度は路床置換を行う為、掘削方向とは反対に路床置換を行った。掘削から路床置換までを 1 クールとし、(図-1) 色分け区間ごと段取り替えを行い施工した。

前述の通り、施工箇所を区切りながら行った。またこの計画を施工開始前に地元説明会で周知をした。通行止めの期間や範囲を最小限に行うことで、収穫のための通行ルート確保をし、農耕者の方と収穫時期の調整を行うことができた。工事起点及び終点には迂回路案内板を作成し現在の規制箇所及び迂回路を掲示することで農耕者の方が現場内に進入しないよう配慮した。施工完了まで苦情や事故なく施工することが出来た。

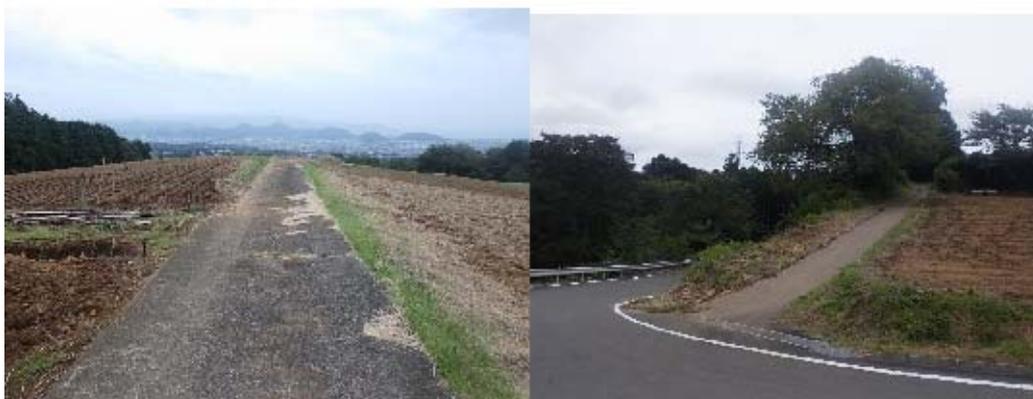
写真-1

①田畑の隣接（写真-1）

当初設計では、農道（L=500m）の地盤改良工が計上されており、セメントによる地盤改良を行う設計であった。現場は、東から西に延びる農道の改築工事である。農道のすぐ横には、2.現場条件 c.より田畑が隣接している。田畑が隣接していることから、施工の際、セメントの飛散により農作物への影響が懸念される状況であった為、発塵抑制型固化材（タフロックエース）への変更を検討したが、室内配合試験を行い添加量の決定後、六価クロム溶出試験を行った。その結果、六価クロムが検出された。

②狭隘な施工箇所（写真-2）

2.現場条件 b.より、施工箇所への現場出入口は東側、西側含め 2 箇所しかなく、出入口の幅員は $W=2.5\text{m}$ と大型車両（10 t 積級）や大型重機（BH0.8 級）の進入は不可能である為、小型機械での施工を余儀なくされた。また、施工箇所と進入路が同一車線であり、車両の転回場が存在しなかった為、材料の搬入経路、残土の搬出経路の確保が必須であった。

当初設計では、セメント改良材が普通土タイプのもので設計されていた。作物への飛散を絶対に避けなければならない。そこで、発塵抑制型固化材への変更を検討したが六価クロム溶出試験にて六価クロムが検出されてしまった。路床置換工への変更をした。設計 CBR3 を満足するよう、路床置換の検討を行った結果、厚さ 50cm の置換えにて C B R 値を満足することが分かったため、20cm+20cm+10cm の 3 層に分け転圧施工を行った。セメント改良から路床置換工に変更したことで、農作物への飛散等による影響はなかった。

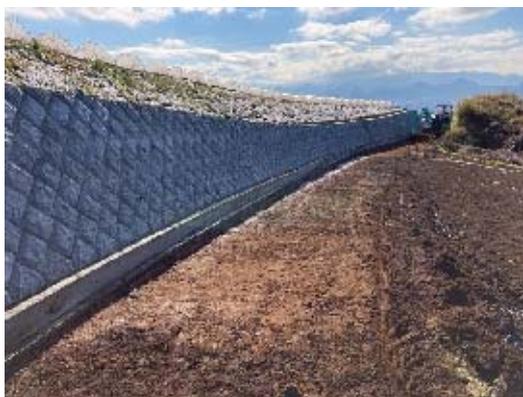
写真-3

5.まとめ（写真-3）

今回、三島ブランド野菜である西麓野菜の生産地である、農道を整備することにより農業の担い手を支援する工事である。農道利用者である農耕者の方々へ優先的に配慮をすることで、工事施工中であっても耕作が出来ないということが無いよう、常に農耕者の進入路を確保しながら、また収穫前の農作物へ影響が出ないように検討しながらの作業であった。これにより、一般道路での規制とは違う、施工順序の変更や大型車両の搬入日の制限、農耕者からの要望などの対応に苦慮したが、地元からの信頼を得ることで、乗入口の調整や、収穫時期の調整、材料の置場などの交渉を円滑に進めることが出来た。今回の工事で農耕者へ配慮した、施工計画の立案から実行まで今後の工事で活かすことが出来る方法を学ぶことが出来た。現場運営の中で、発注者からの信頼は自明の理であるが、工事完了後利用する方々に喜んで頂けるように、地元へ配慮した現場運営をしていきたい。
