現場における問題点と解決策

地区名 三島地区
 会社名 中林建設株式会社
 執筆者 長谷川 直紀(技術者番号 00215195)

工 事 名 : 令和2年度 錦田橋橋梁補強補修工事
 発 注 者 : 国土交通省 中部地方整備局 沼津河川国道事務所
 工 期 : 令和2年9月18日～令和4年6月10日

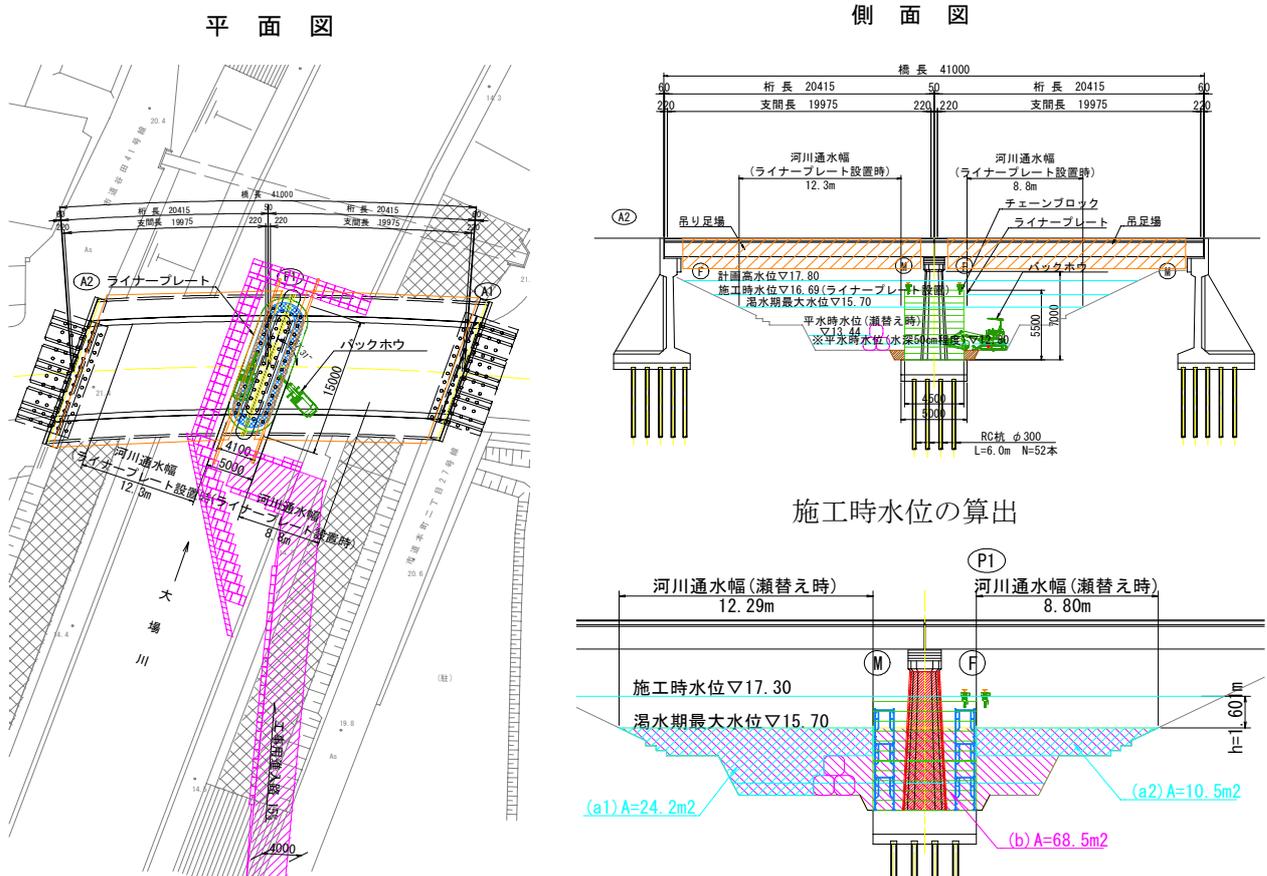
当初発注図面

錦田橋は竣工から59年経過しており、橋脚や橋桁の経年劣化が確認され、健全性確保の為、橋梁補修補強工事を行う事により緊急輸送道路として国道1号の機能向上を図るものとして事業計画されていた。錦田橋は国道1号の大場川に架かる橋であり河川幅員が約14.5mと狭く、過去には大場川の氾濫が起きており大雨の影響による河川増水は大きいことがわかる。このような現場での施工にあたり現場条件が設計図書と大きな相違があり当初設計の仮設方法が行えないと判断に至った。

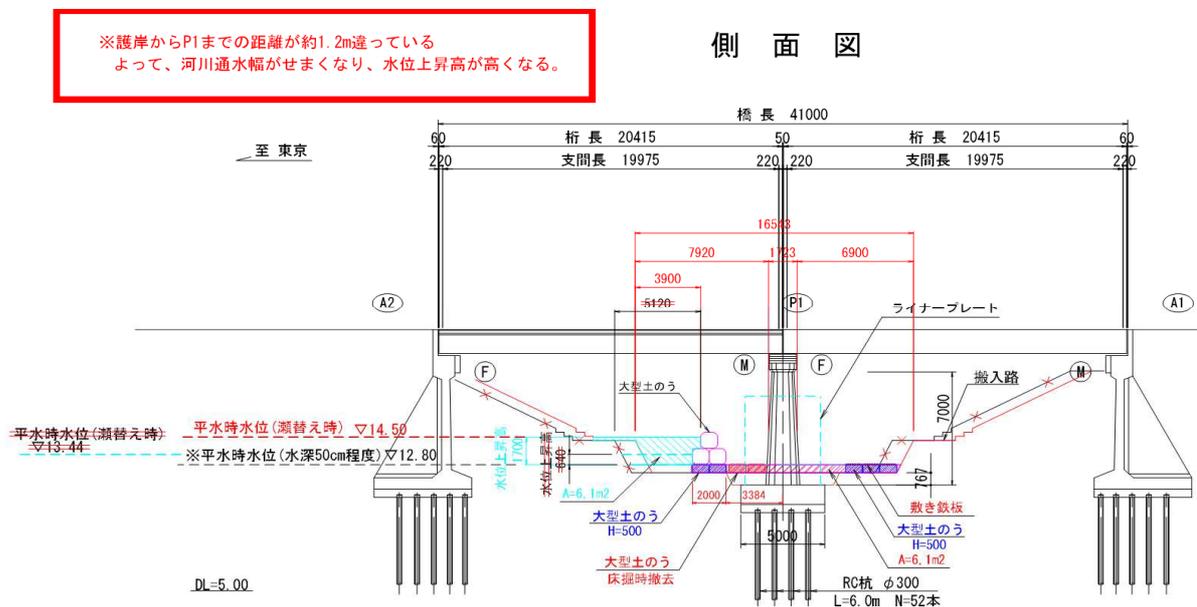
右岸側堤防より工所用道路を設け、河川内へは大型土のうを橋脚左岸側へ囲い回し仮締切を行う計画であった。しかし橋脚を基準に左岸側と右岸側の幅員に約1.2mの相違があり切回しを予定している左岸側の幅員が狭くなることが照査の結果判明した。この結果により仮締切による橋脚右岸側阻害面積を左岸側通水面積に置換えると仮締切を行った大型土のうの2段目まで達してしまい仮囲い内部へ越流してしまい、また3段にすると阻害面積が大きくなるため段積みが行えなく、縦方向に3段積み検討もしたが大型土のうの安定性に欠ける為、大型土のうによる仮締切は行えないと判断した。そこで大型土のうによる仮締切に代わる仮設方法を見直さなければならなくなった。

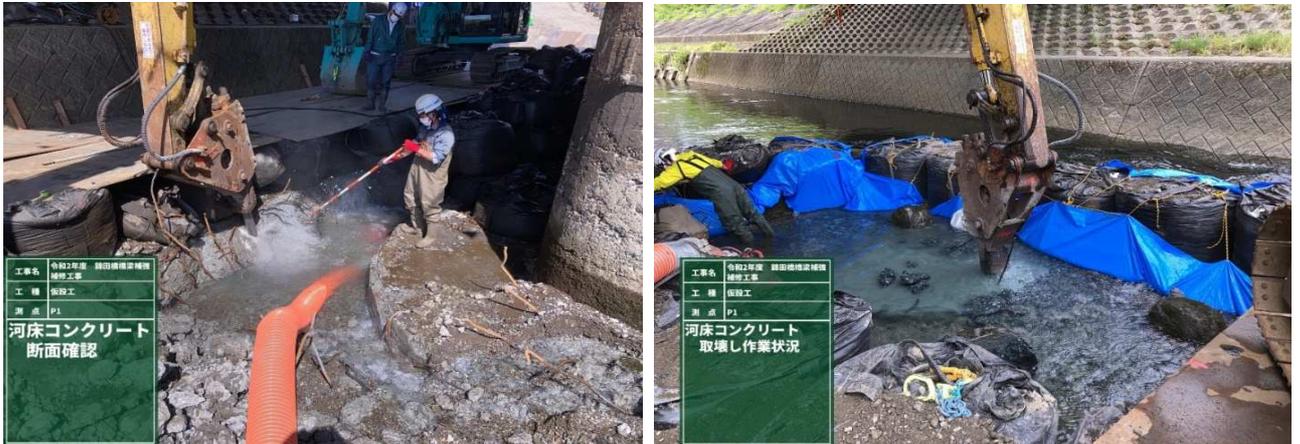
施工場所の大場川水位は平常時約50cmあり、大型土のうによる瀬替えを行うと水位上昇を伴い河川へ直接重機進入が行えない状況であった。重機足場の確保が必要であった為、大型土のうと敷き鉄板による仮設足場を河川内に設置しその上から油圧ブレイカによる取壊しを行う事とした。一般的に油圧ブレイカはノミ部分より上部への水進入が不可である為、水中使用はできないとされているが現場は平常時水位約50cmに加え河床コンクリート厚80cmの取壊しを予定しており、水面から約130cm下までを取り壊す計画であった為、水中使用が可能な油圧水中ブレイカを使用することを決定した。

この油圧水中ブレイカはノミ部分のジョイントからコンプレッサーによるエアーを吹き出すことに

よって水中でも油圧による取壊し作業が行えるものであった。

油圧水中ブレイカによる河床コンクリート取壊し状況

河床コンクリートは有筋であり水中では電動工具が使用できなかった為、部分的に大型土のうによる瀬替えを行い8インチの水中ポンプにより水位低下をさせ切断撤去を行った。これらの作業を繰り返し、橋脚周りの河床コンクリート取壊しを終えた。

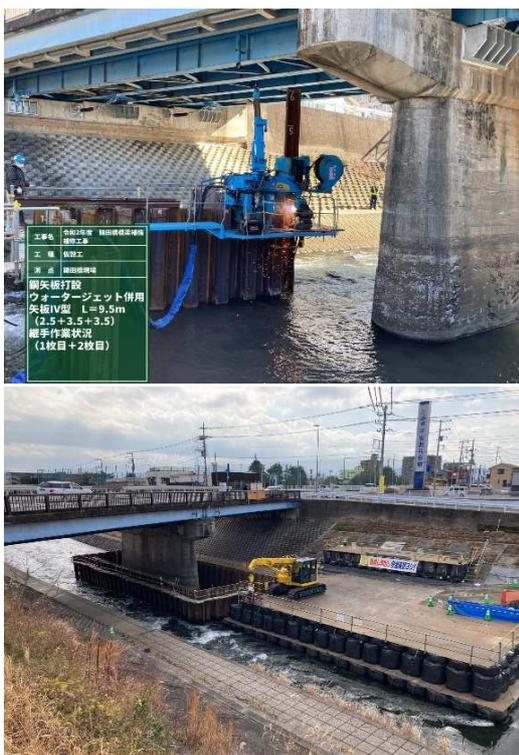
鋼矢板種類及び長さを検討するにあたり、本工事では橋脚巻立て工事を行う目的で鋼矢板(シートパイル)を設置する為、切梁や腹起しを使用すると仮設工程が増え工程見直しを行うと濁水期内の施工完了が行えず、また橋脚面に補修跡が発生してしまう為、本工事での鋼矢板(シートパイル)は自立式を検討し、濁水期最大水位(H=15.160m)までの標高を天端として鋼矢板長さを検討した。その結果L=9.5mの鋼矢板を使用することになった。しかし橋脚周辺上部には既設主桁があり、一枚物の鋼矢板が設置不可であった為、本工事では上部障害クリア工法を採用した。この工法は鋼矢板を分割し溶接により継手を行い施工する方法で所要の長さまで施工していく方法である。

当初橋脚フーチング上部よりライナープレートを積み重ね仮締切を行う予定であったが、河川幅員相違による大型土のう仮締切が行えなくなった為、鋼矢板(シートパイル)による仮締切方法を提案した。まず初めにボーリング試験により施工可能か判断し、鋼矢板の種類及び長さを検討した。

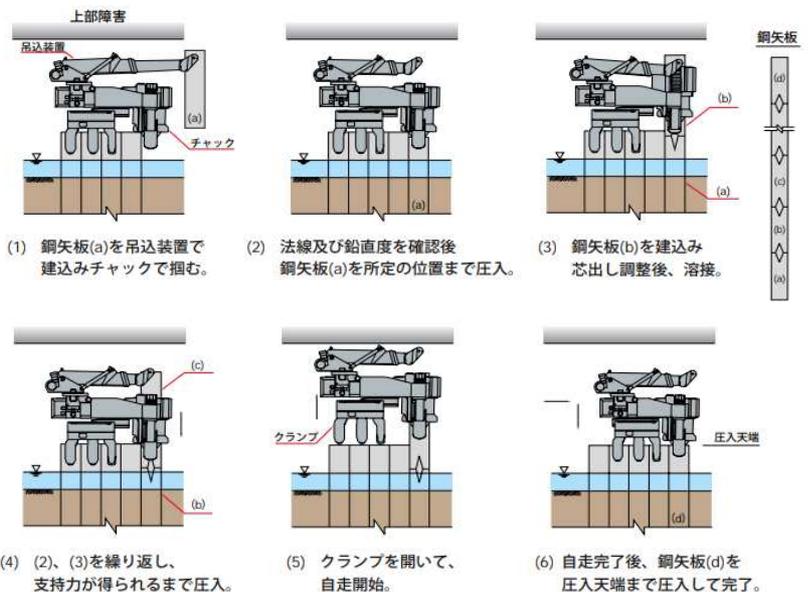
上部障害クリア工法による作業手順

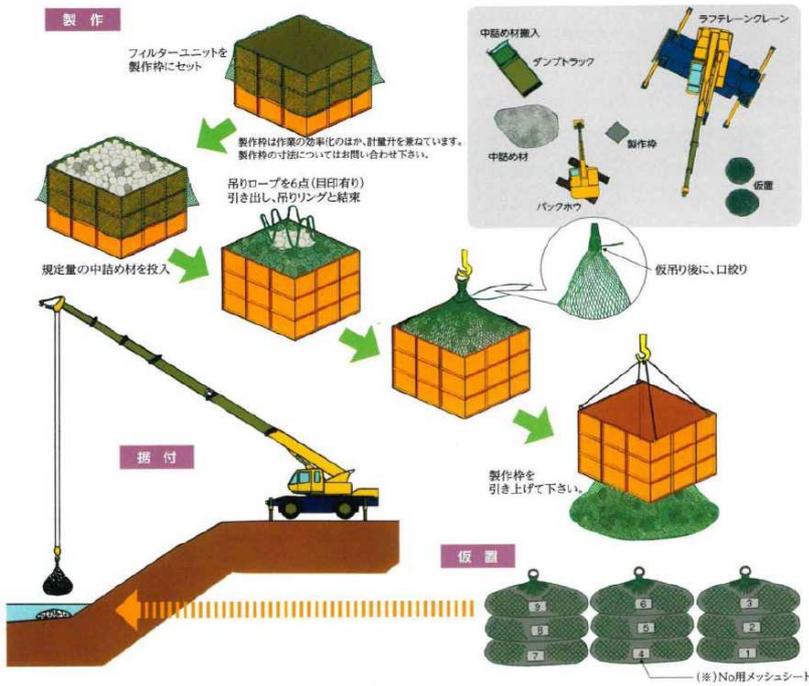
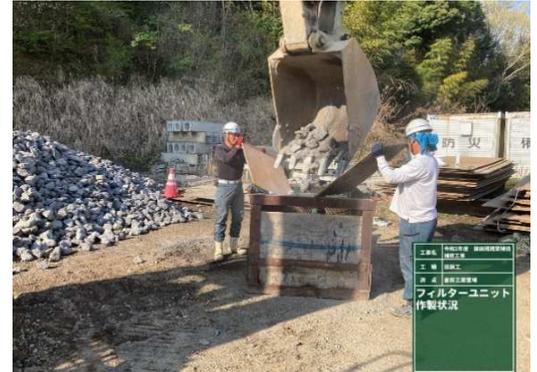
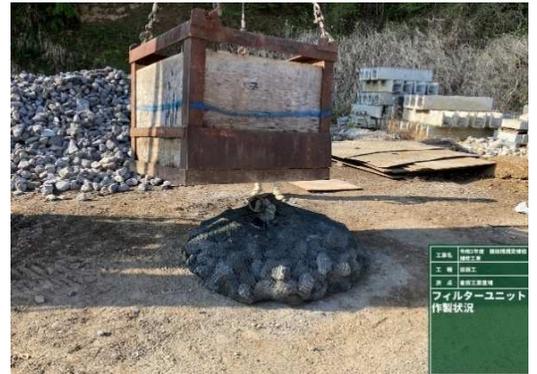
この工法は合成繊維を使用したラッセル網の袋材に割り石を袋詰め洗堀防止箇所へ充填していく方法であり、緊急対策用の水防資材として使用されていた為、現場での採用決定に至った。

袋型根固め工作成手順

求められる条件として以下の物を挙げた。①取壊し箇所が油圧ブレーカによる断面であり不陸が考えられる為、軟体構造でありまた追従性があること。②現場狭小によるストック等が現場でできない為、仮置場での製作が行えること。③製作及び設置工ともに容易であり工期短縮が行えること。以上の条件のもと袋型根固め工の採用を決定した。

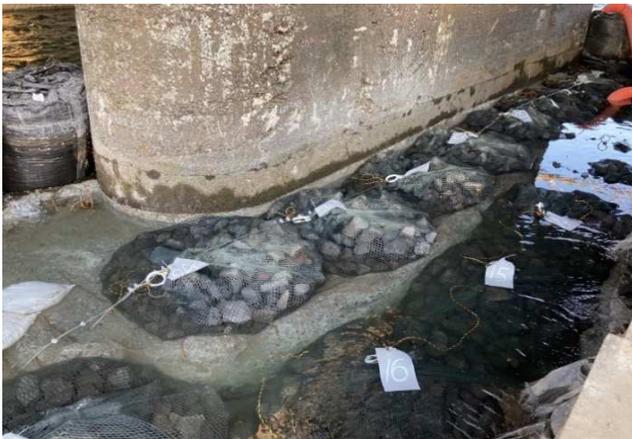
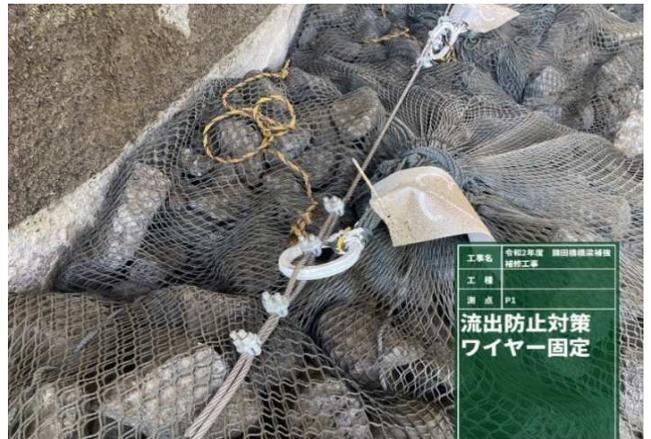
また、豊水期を迎える為設置した袋型根固めの流出防止対策として、上流側からワイヤーを固定し設置したすべての袋型根固めを連結し流出防止対策とした。この対策は令和3年7月3日に発生した熱海土石流被害や黄瀬川大橋の一部橋脚が流される被害が発生した際に現場にも大雨による増水が発生したが、袋型根固めが流出することなく固定されていた為、非常に有効的な対策であった。

袋型根固め工ワイヤー連結状況

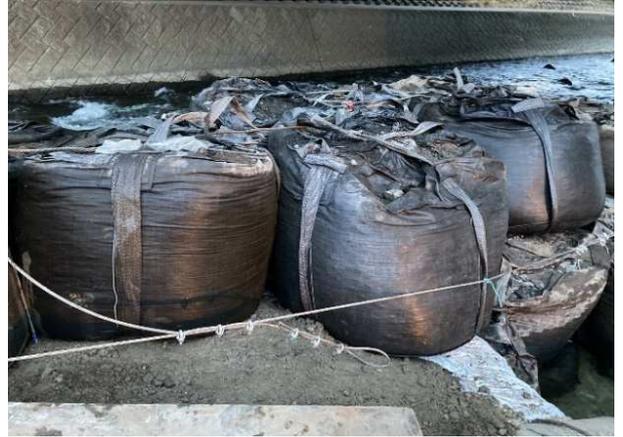
現況位置図との重ね合わせによるずれ

現場が河川の為レーザースキャナ等による測量ではなく、河川内も含め現地測量を約500点以上事前に行いその結果、当初発注図面による河川幅員の相違に気付くことができ仮設物に対して手直しすることなく変更仮設計画通りの施工実施に至った。既設構造物の位置が仮設構造物変更に至るほど違っていたことが初めての経験で、改めて設計照査が重要かつ大切なことを知った。

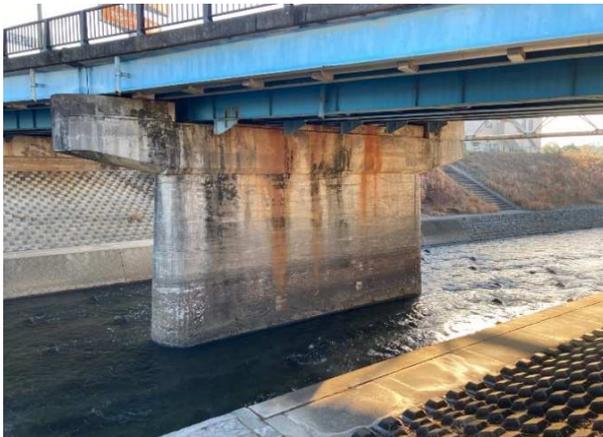
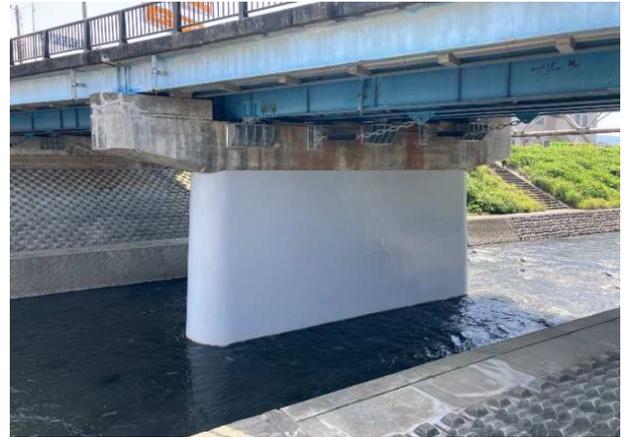
着手前及び完成写真
