# 志津川漁港松原防潮堤災害復旧工事における工夫について

株式会社 橋本組

工事名称 令和2年度23年災第460-A01号  
志津川漁港松原防潮堤災害復旧(その2)工事

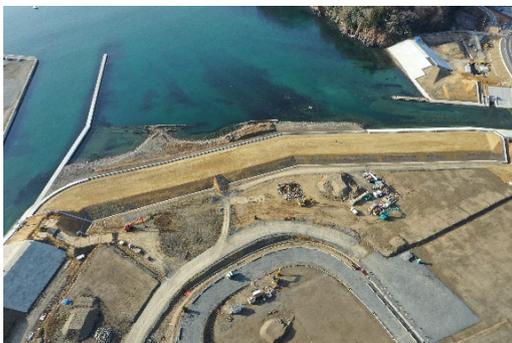
【着手前】

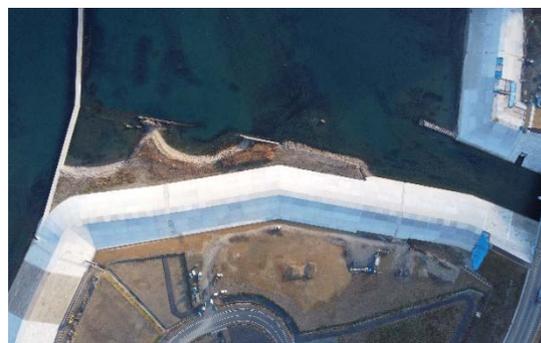
【完成】

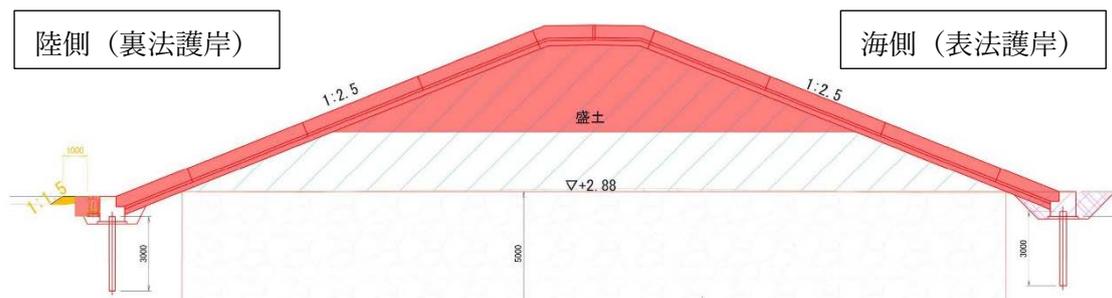
図-1 標準横断図

本工事は、2011年3月11日に発生した東日本大震災において被災した防潮堤の災害復旧工事である。横断形状で台形状の盛土を施工し（図-1 標準横断図）、その上に砕石を敷き、これを覆うように法面護岸コンクリートを打設した。

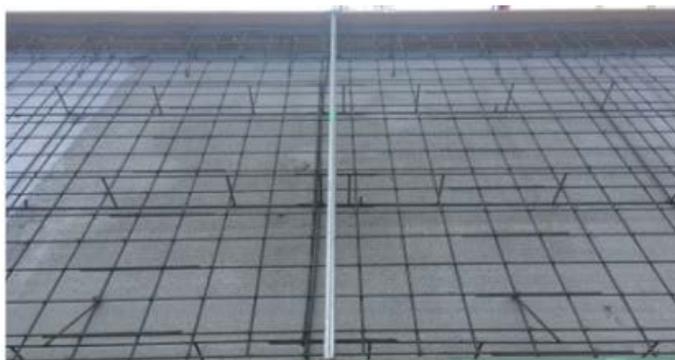
写真-1 中間レールサポート設置

法面護岸コンクリートを打設後、人力左官でのコンクリート均しは行わず、ブニアンストライカーを使用し、横断方向・縦断方向ともに約5m毎機械によりコンクリート均しを行った。ブニアンストライカーの施工方法として、まず、縦断方向10m、横断方向5mの型枠を組立後、中間レールサポートと呼ばれるサポートを横断方向に組み立てた型枠の端部から約5mの位置に設置した（写真-1 中間レールサポート設置）。その後、コンクリートを2層に分けて打設し型枠天端までコンクリートが充填された後、ストライカーチューブを油圧モーターによって回転駆動させながら法面下部から上部に向かって引張り上げ、ストライカーチューブ前の打撃面上に余剰コンクリートを削り落としながら平滑にコンクリート表面を均した（写真-2 施工状況）。

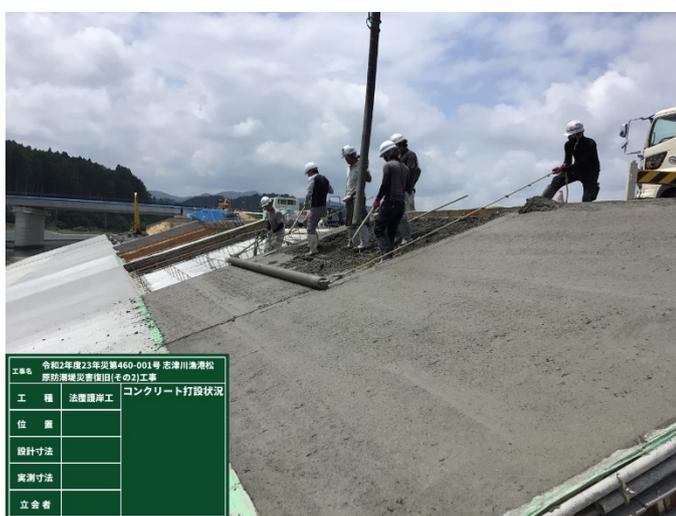
写真-2 施工状況

その結果、コンクリート表面にムラがなく、レベル精度の高いコンクリートを打設することができて、コンクリートの品質、出来映えが向上された。

コンクリート面積が広い土間や今回のような被覆コンクリートでの左官工事は、人力による均しムラが発生しやすくなる。そのため、今回使用したブニアンストライカーによる左官工事を行うことにより、コンクリート表面を均一かつ平坦に均すことができ、コンクリートの品質向上にもつながると感じた。

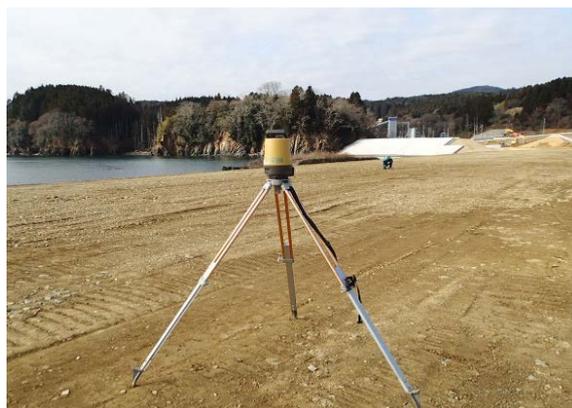
写真-3 快測ナビ本体

1. 従来の光波による位置出しでは、作業人数が2人必要となり、1点の位置を出すために時間が掛かってしまうため、本工事では快測ナビを使用した（写真-3 快測ナビ本体、写真-4 タブレット画面）。

その結果、快測ナビを使用したことにより、作業人数を減らすことができ、位置出しの時間も大幅に削減されたため、作業効率の向上につながった。
