建設ICTによる掘削工事

地区名:袋井地区
会社名:株式会社アキヤマ
技術者No.:68428
氏名:柴田 修

工事名 令和3年度 天竜川池田地区水制災害復旧工事
工事箇所 静岡県磐田市富里地内
工期 令和3年5月28日～令和4年3月30日
発注者 国土交通省 浜松河川国道事務所
水制工 1式
仮設工 1式
瀬替掘削 38,400m³

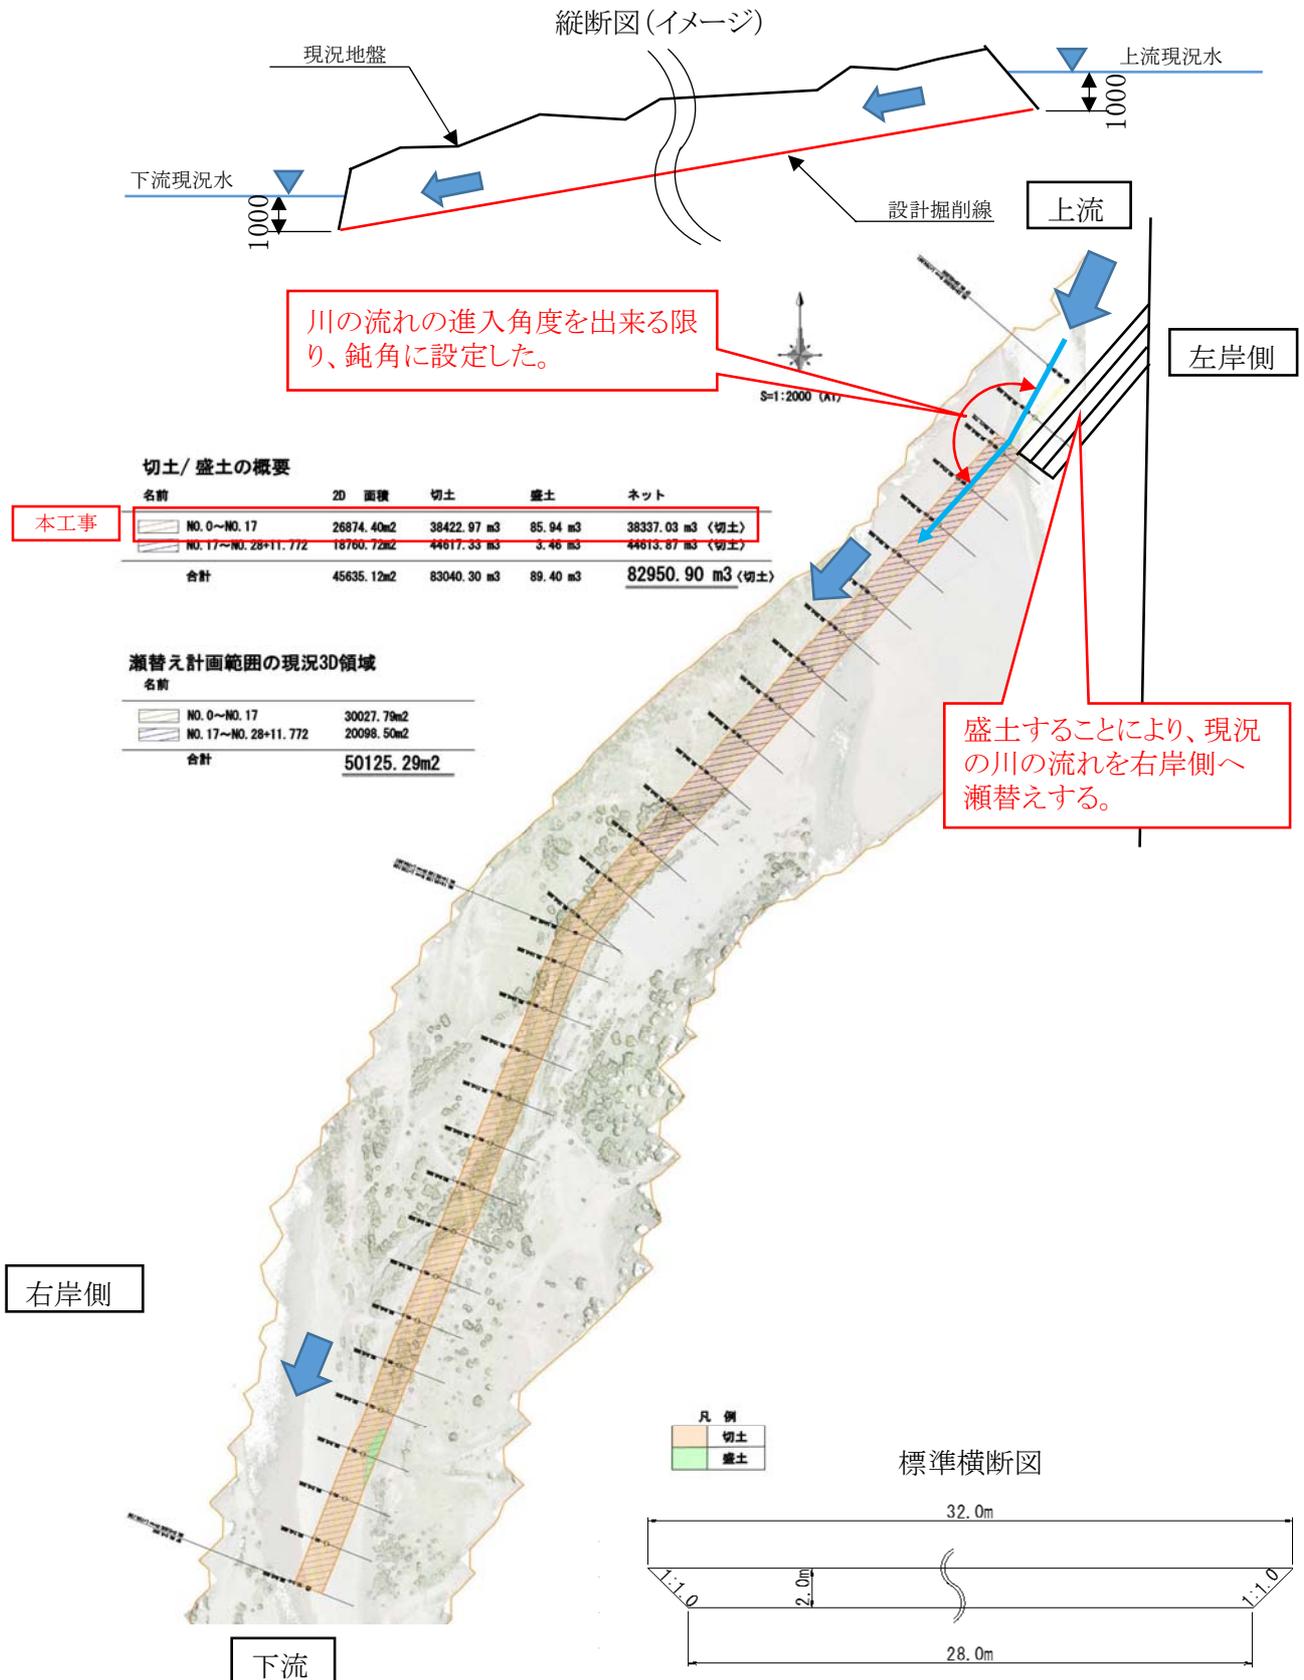
- ・ 計画に先立ち、関係機関と密に打合せを行い瀬替え位置を設定しました。
- ・ 施工範囲が広範囲になるので、ドローンによる起工測量を行い、そのデータを基に設計データを作成しました。設計データは現況の川から瀬替えへ入る進入角度をなるべく鈍角になるようにして川の流れがスムーズに流れるように設定しました。
- ・ 現況の上流水位と下流水位から1000mm下がりて掘削高さを決めて、上流と下流を結んで縦断勾配を設定しました。
- ・ 出来形数量は、設計データと起工測量を基に掘削土量を算出しました。

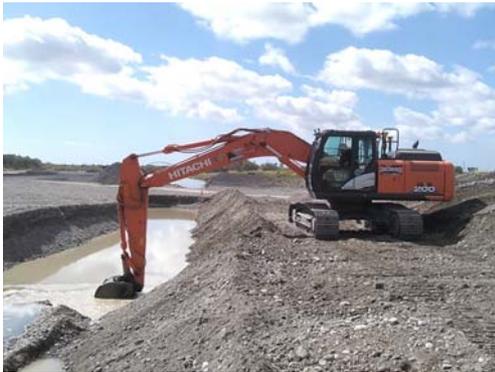
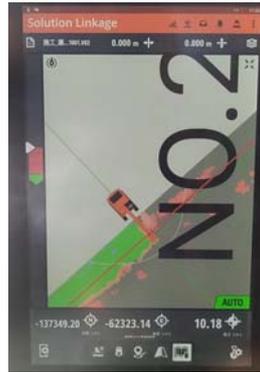
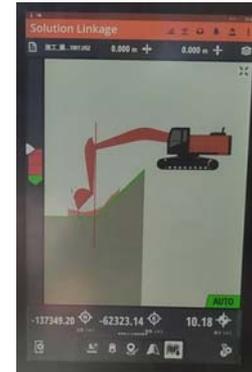
施工開始前に、マシンガイダンスバックホウ及びマシンコントロールバックホウのバケットの刃先を基準点に合わせて、測定値の較差が50mm以下であることを確認して精度確認をしてから作業を開始します。

バックホウのオペレーターはモニターを見ながらヒートマップを塗りつぶして掘削作業を行います。

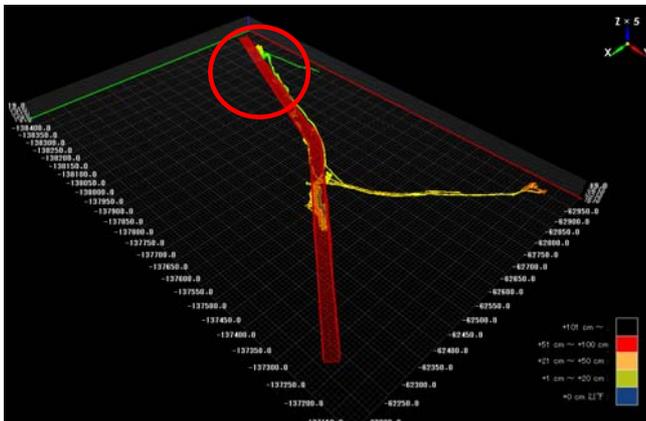
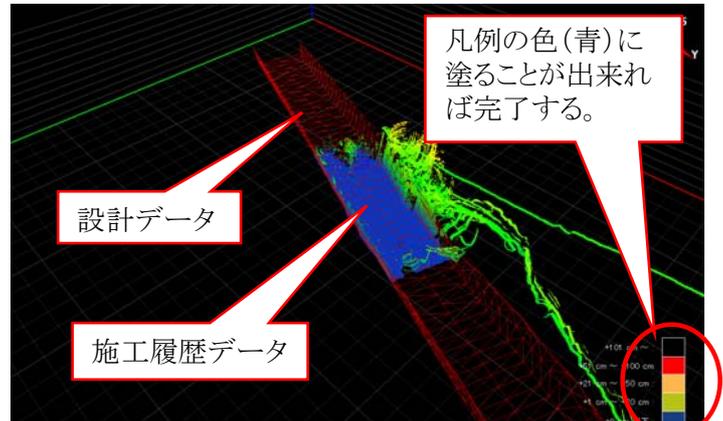
バックホウにて施工した履歴データは一度クラウドに保存されて、後日クラウドからダウンロードします。
使用ソフト サイトスコープ

クラウドからダウンロードしたデータを基に、掘削の進捗状況を把握して、オペレーターとデータを共有して、ヒートマップの塗り忘れがないよう施工を行いました。

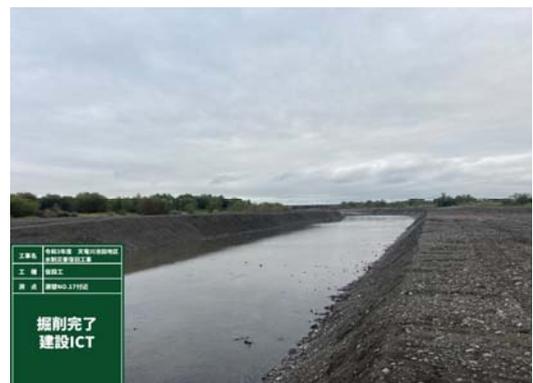
工種 仮設工		測 定	
種 別	測 定 項 目	規 格 値	判 定
平場 標高較差	平均値	-89mm	○
	最大値	395mm	○ 400
	最小値	-1949mm	○ 400
	データ数	111472	1.0%以内 (27016.6以上)
	評価面積	27359.6㎡	
実測点数	248	0.75%以内 (204.6以下)

※ヒートマップは実測点を含む実データを示す

ヒートマップの色塗りを完了したら、TS(トータルステーション)により、任意の位置を出来形測定して、位置高さを座標で確認します。

異常出水による、地形の変形に備えて、施工が完了した箇所から随時、出来形測定を行いました。

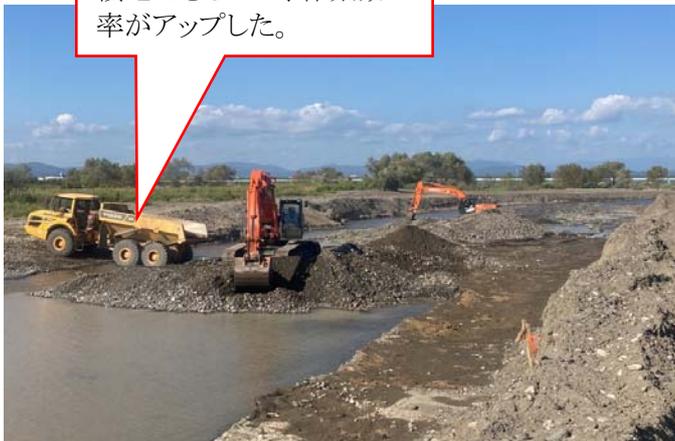
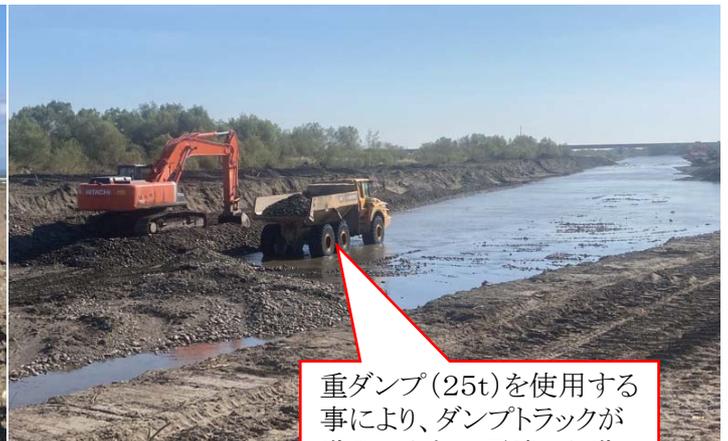
重ダンプ(25t)土砂積込

重ダンプ(25t)を使用する事により、10～13m³/台積込できるので、作業効率がアップした。

重ダンプ(25t)を使用する事により、ダンプトラックが進入できない悪路でも進入できるので、作業効率がアップした。

- ・マシンガイダンスバックホウ2台、マシンコントロールバックホウ1台、計3台により掘削を行う事で掘削範囲がバックホウのモニターにて確認でき丁張をかけなくても掘削が出来たので、作業効率が良くなり工程を短縮することができました。
- ・土砂を場内に仮置きして、瀬替えの掘削を先に進め、仮置きした土砂を後日運搬することにより、ダンプトラックの台数による影響により工程を遅らすことなく掘削作業を進めることができました。
(発注者の承諾を得て施工しました)
- ・現場内の土質は砂質土が多く、通常のダンプトラックが掘削箇所へ進入するルートが、限られたおり、重ダンプ(25t)を使用することにより、ダンプトラックが進入できない悪路でも進入できたので作業効率がアップしました。
また、1回の運搬土量が10～13m³/台となりダンプトラック(10t)5m³/台より多く積載できるので掘削スピードが上がり工程が短縮できました。
