「現場における問題点とその対応策について」

工事名 令和4年度 清水港外港防波堤（改良）被覆工事

発注者 国土交通省 中部地方整備局 清水港湾事務所

工事場所 清水港内 [外港防波堤、静岡市清水区三保地先]

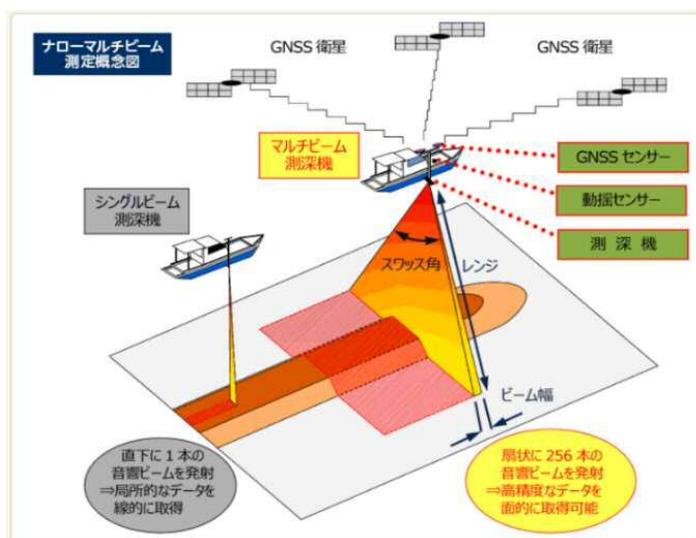
間詰石積込箇所及びの詳細な現況を迅速に把握することができ使用予定数量の確保ができた。また積込箇所の周辺は水深が極端に浅く座礁する可能性があることがわかったが、マルチビーム測深結果より周囲の地形も把握することができたため、起重機船及びアンカー投錨位置の決定や作業順序の決定に大いに役立った。

ナローマルチビーム測量概要図

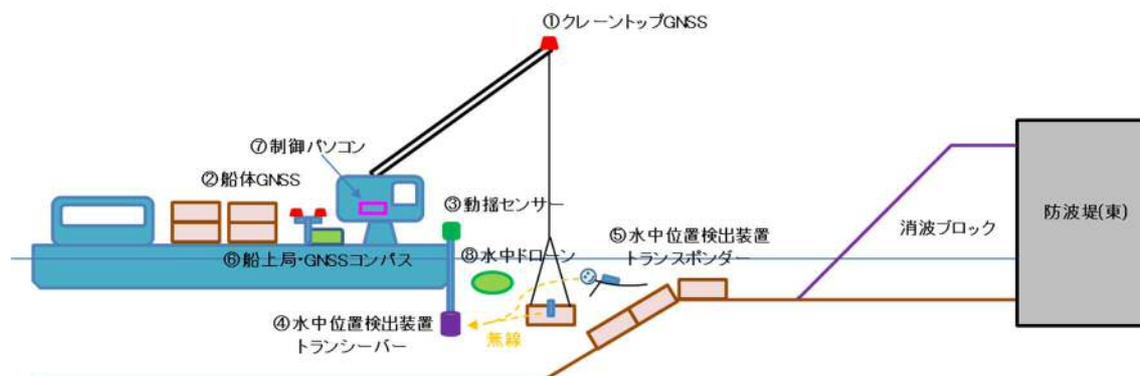
施工の効率化を図るため、ICT を活用した施工（GNSS システムと水中位置検出装置（トランスポンダー）を使用した据付位置誘導システムと水中ドローンを併用）を行って被覆ブロックの据付を行った。

使用器械配置概要図

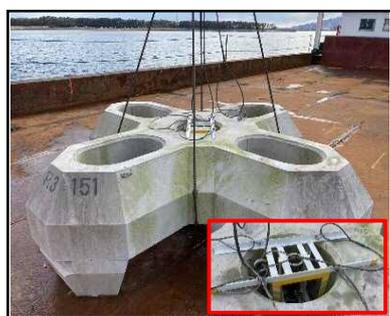
被覆ブロックセンターにトランスポンダーを装着し、ブロック据付位置まで距離を前後・左右方向に誘導し、目標据付位置をリアルタイムに可視化する技術を用いて、クレーンオペレーターがモニターを確認しながら施工することで、ブロックの据付位置までの誘導を素早く行うことができた。

※ICT 施工:トランスポンダー装着

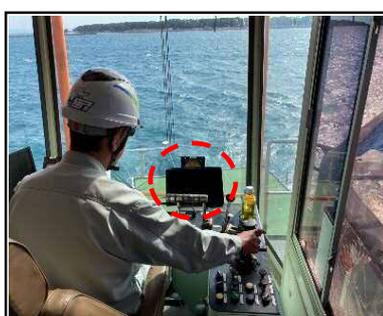
※ICT 施工:モニター確認

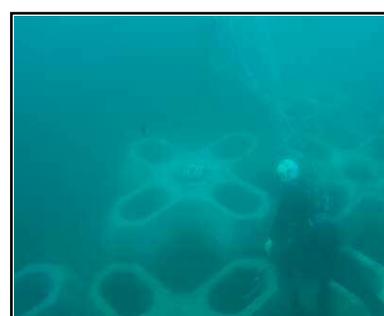
水中ドローンを使用し、据付状況をリアルタイムで確認することで作業状況を全体的に映すことができ、潜水士の死角を減らし、より安全な作業をすることができた。また、据え付けが完了したブロックの状態をドローンでも確認することで手戻り無く作業をすることができた。

被覆ブロック据付状況

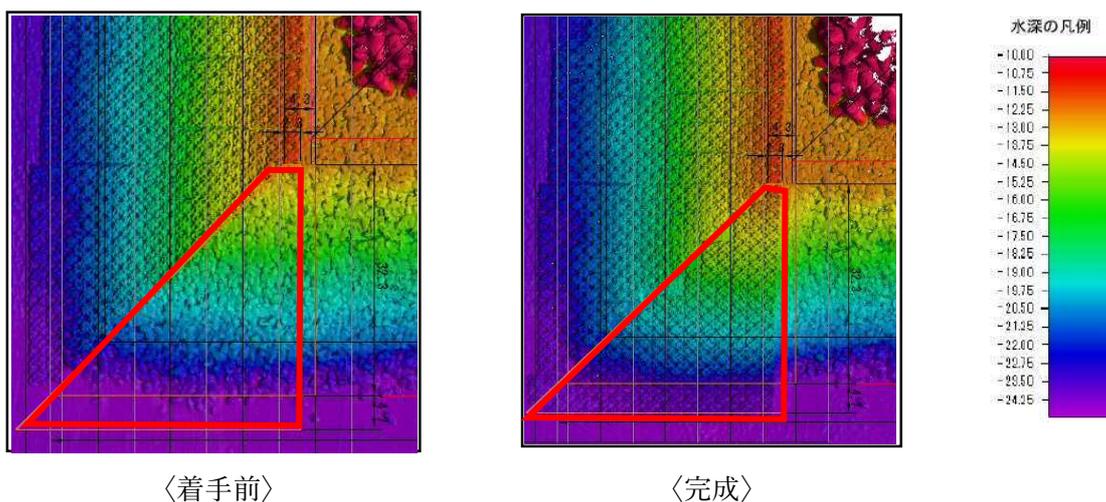
被覆ブロック完了後、3次元出来形測量としてナローマルチビーム測量を行い、3次元完成形状のモデル作成を行った。

3次元出来形測量の結果より、被覆ブロックの設置状況は、施工箇所が過年度工事からの継続事業であり、取り合いに位置する場所であったが被覆ブロック間の隙間を考慮してバランス良く設置し、計画法線通りの位置に据えられていることが確認できる。また、ブロックの天端高も併せて概ね計画通りであることから、間詰め石均しが予定通り行われた事が推察出来る。
