問題点 1 水深-20m~-25mでの施工が全体の60%を占めており、潜水士の水中での作業時間を鑑みると、工期に間に合わない恐れがあった。

問題点 2 ブロック据付作業時の水中での接触事故の恐れがあった。

対応策等

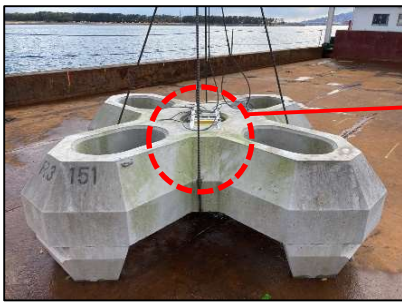
トランスポンダー

①USBL方式水中測位装置

トランシーバ(船上部)・トランスポンダー(水中部)・GPS・ワークステーション(PC)を連動し、**ブロック据付作業を可視化**。

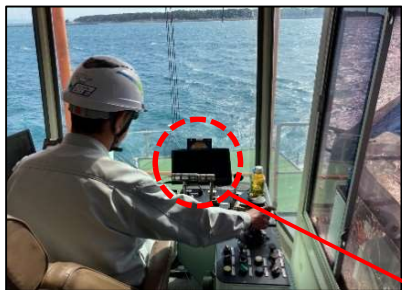
クレーンOP室

クレーンオペレータ室にモニターを設置し、水中部の作業をリアルタイムで把握できるようにする事で、ブロック据付箇所が明確となり、正確かつ安全にブロックを所定の位置に据付する事が出来た。

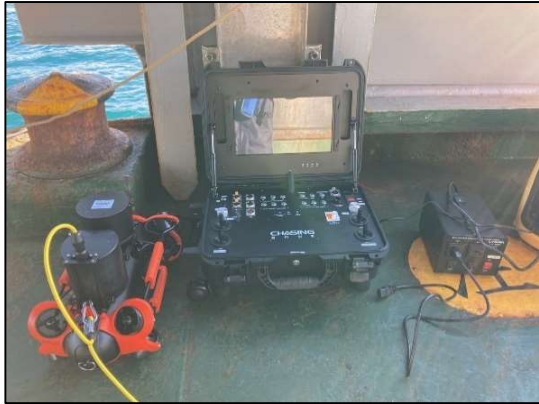
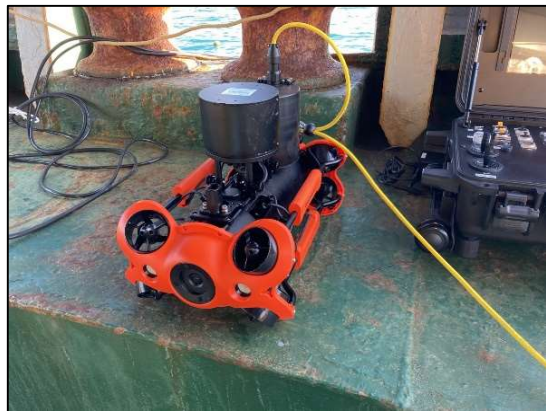
水中ドローンによる水中作業の可視化。(俯瞰)

水中ドローンを使用する事で、潜水士の位置とブロック据付の水中部作業が可視化され、俯瞰した安全管理が出来た。又、潜水士との作業指示が的確に行え、意思疎通にも役立つ事が出来た。

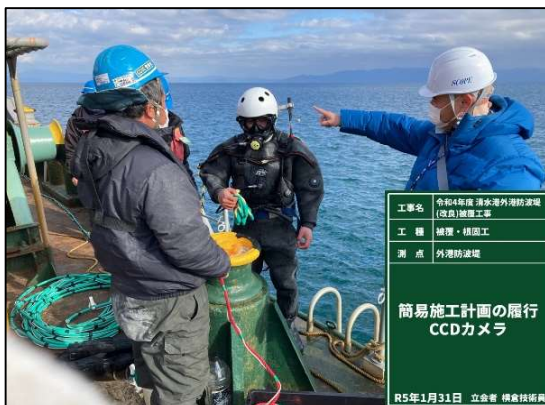
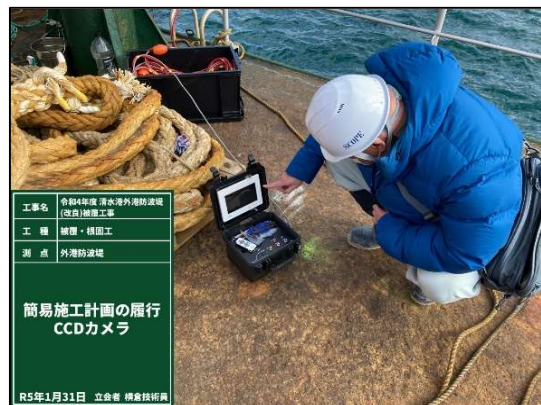
潜水士のヘルメットに後方撮影用のCCDカメラを装着し、死角の可視化。

潜水士の後方を可視化する事により、船上での死角の安全確認が出来た。

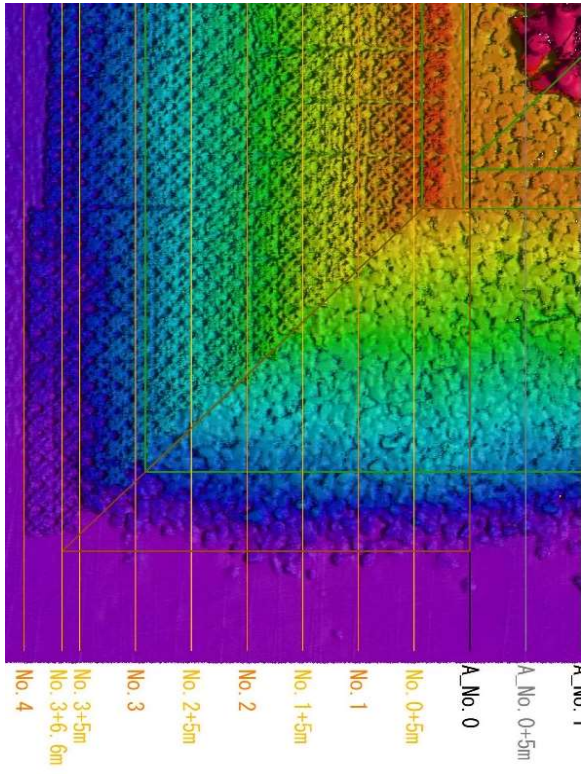
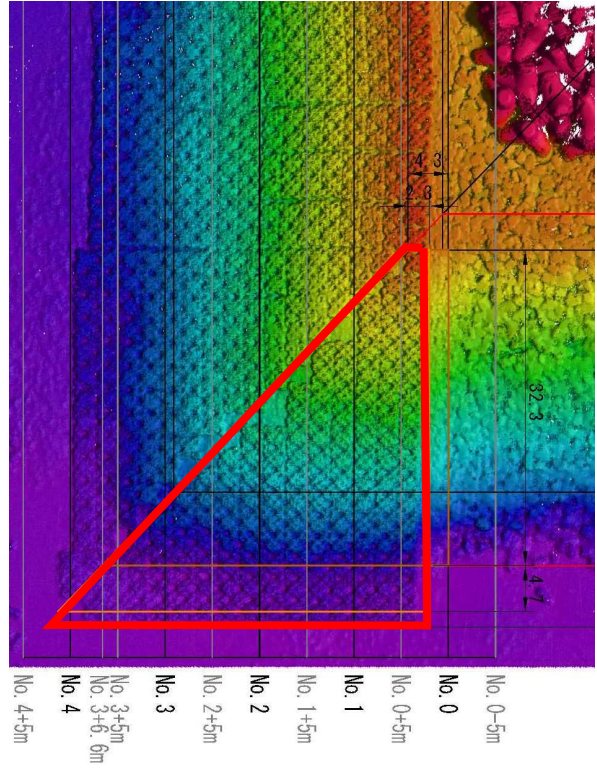
3次元完成データ

着手前

完成
