本工事は、三島市内から三島市浄化センターまでの間における遮集幹線路の下水道地震対策にともなう既設管路耐震化工事である。現場はその一部である三島市玉川地内の国道1号をまたぐ315mが施工区間であった。

既設管径φ1200mmの管路を、硬質ポリ塩化ビニル製のストリップ(帯板状部材)を既設管渠内面にスパイラル状に巻き立て、かん合部材(SFジョイナー)でかん合し、管体(ストリップ)を形成し、既設管との空隙に充填剤を注入することで既設管と一体化した複合管を形成する管更生工法、「ダンピー工法」にて施工した。

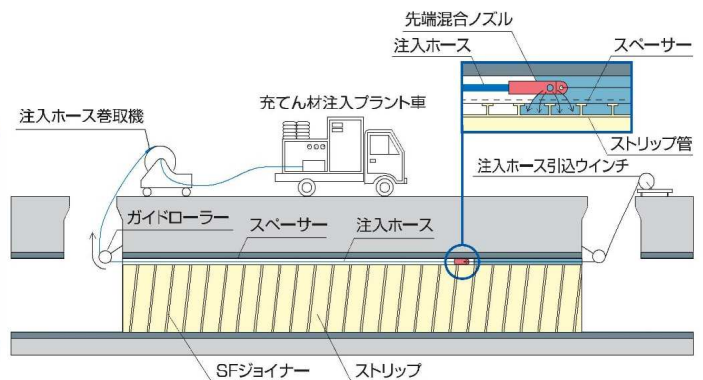
### 4 充てん材注入

スペーサー内に充てん材注入ホースを通して、既設管とストリップ管の隙間に段階的に充てん材を注入します。

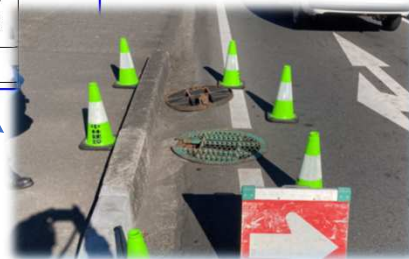
規制状況

しかし、この2箇所を開口しない場合、上流側は施工時の管内移動距離が240mと長くなる。作業は供用中の下水道管路内となり、管径120mmのうち40cm程度下水が流れており流量・流速もある。流れに逆らい入坑したマンホールまで戻るとは困難であり、少しでも作業者の負担を軽減するため昇降・換気のみ使用としてM-248-2マンホールに誘導員を配置し、路肩規制を実施した上で開口した。また開口部は歩車道の境(路肩)にある為、万が一の転倒、転落に備えメッシュタイプの蓋を設置し安全を確保した。

M-248-2(メッシュ蓋)  
換気・出入のみ使用

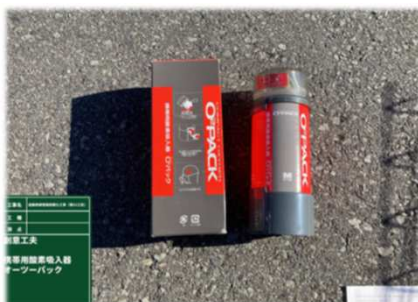
携帯用酸素吸入器

ガイドラインでは「救出に備え、有効な空気呼吸器等の呼吸用保護具を現場に常設し直ちに装備できる場所に保管する。」とある。実際現場に携帯用酸素吸入器（オーツープック）、陽圧式空気呼吸器（エアフレッシュン）を常設し、安全訓練等で取扱い方法についても勉強はしたものの、いざ呼吸困難に陥った者に対して対処できるかは疑問が残る結果となった。下水道管内はマンホール直下スペースは数人が立っているが、管内に至っては一人一人がやっと入り、すれ違うこともほぼ出来ない、且つ下水が絶えず流下している状況下で最悪の場合、意識がない人間を開口マンホールまで移動させ引き上げる。場合によっては酸素吸入器を顔面に隙間なく装着し呼吸を確保する。このようなことは現実には難しいと感じた。幸い当現場は富士山南東消防本部が目と鼻の先にあつたため、緊急時の連絡系統を周知し異常時はすぐに通報する事とした。

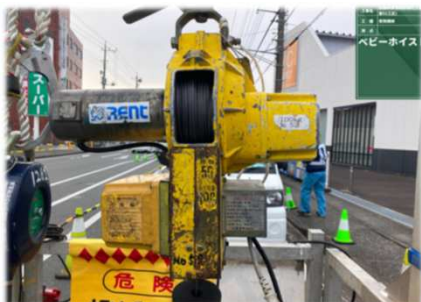
電動ホイス（セーフティブロックと併用）

また、有毒ガス以外の体調不良等により退避が困難な者が出た場合に備え、電動ホイスとフルハーネスを現場に常備した。しかし過酷な状況下で救護者にハーネスを装着させ引き上げる事はこれも困難だと感じた。

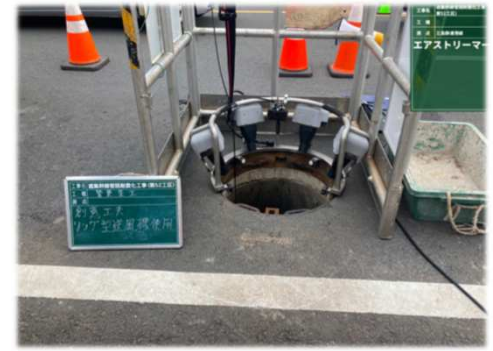
今回マンホール深さは6.0m程度であった。  
法令、ガイドライン等では「通行・昇降」の定義は曖昧であり、  
作業に該当しないため墜落製紙用器具の着用も義務付けられていない。  
当現場では同ベルトとセーフティブロックを常設し昇降の際に着用した。

リング型送風機  
※昇降時動かさなくてもよい
