# 構造物取壊しにおける問題点と対応策について

発注工事名：令和4年度 富士海岸蒲原地区保全工事

工 事 名： 令和4年度 富士海岸蒲原地区保全工事

発 注 者： 国土交通省 中部地方整備局 静岡河川事務所

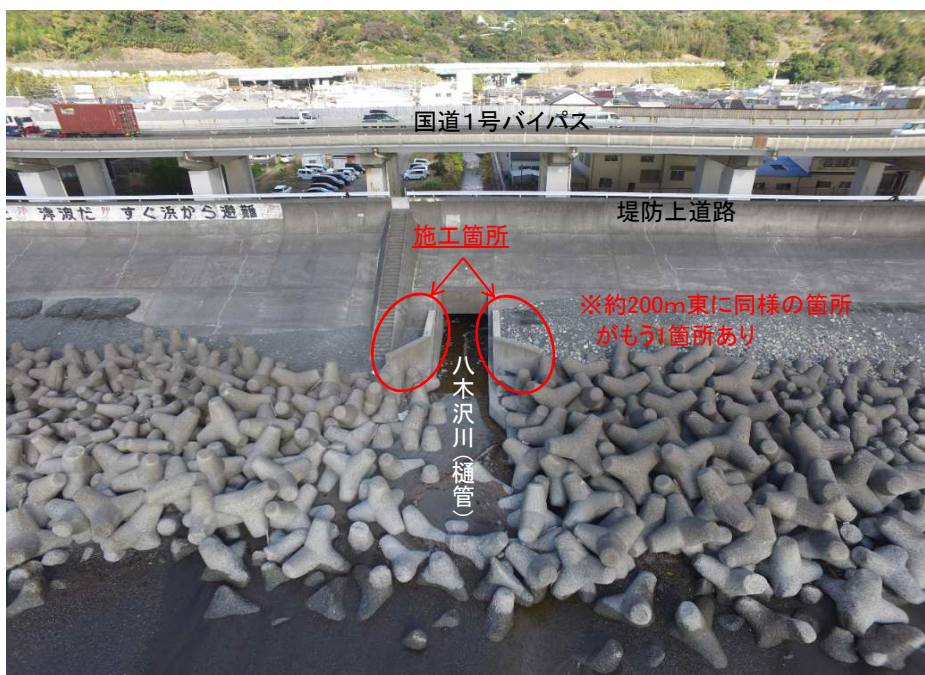
図2 構造物撤去箇所 上空写真

本工事では、構造物撤去工として仮設のコンクリート橋台（有筋コンクリート構造物）の撤去を行った。施工箇所は、海岸部で狭隘かつ斜面部であった。そのため機械施工が困難で、設計では人力施工となっていた。施工箇所を下図（図2）に示す。

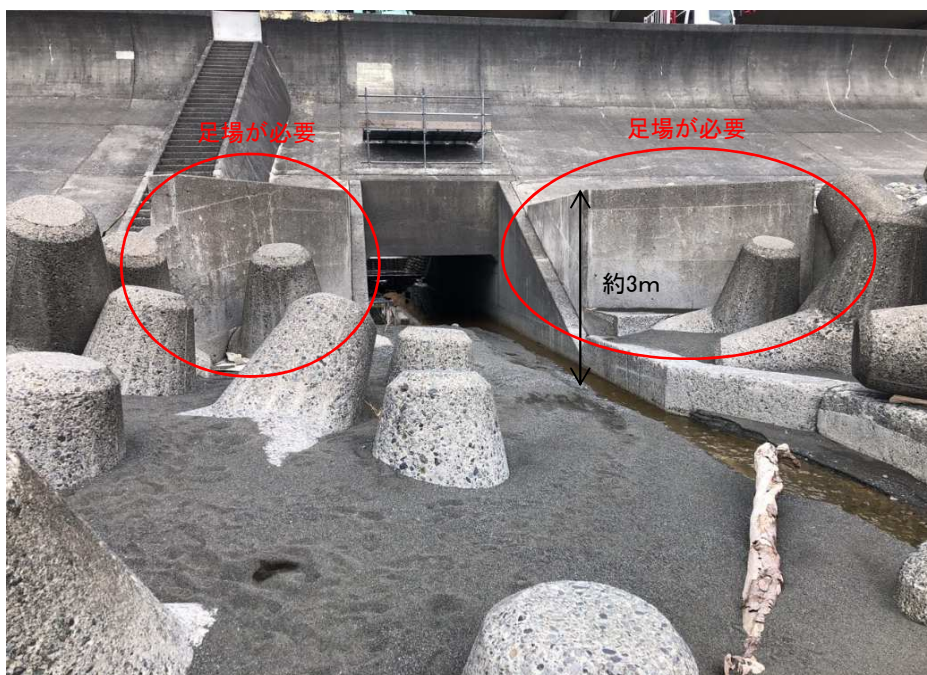
**図3 構造物撤去箇所 海側からの写真**

施工箇所は、斜面部で地盤からの高さが最大3mあり、河川（樋管）と隣接している。そのため、安全面や施工性を考慮すると足場が必要であった（**図3**参照）が、河川内に足場を設置しなければならない。異常出水時や荒天時（高波等）に足場の撤去が発生すること、河川管理者への設置許可が必要など問題点があった。

- (1) 作業足場について  
作業の大部分が斜面部で行えるため、足場が不要となる。必要な作業は可搬式足場で対応可能。
- (2) 環境への影響について  
コンクリートはブロック（1m<sup>3</sup>程度）ごとに切断され、小割は別の場所に運搬後に行うため、コンクリート殻の流出が大幅に軽減する。  
また、乾式工法であり汚泥や粉じんの発生も抑えられる。

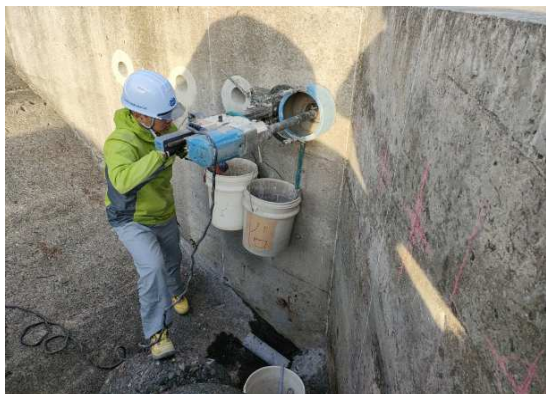
①コア穿孔状況

設計の人力施工では手持ちブレイカーを使用し、施工量が約1m<sup>3</sup>/日で34日かかる予定である。変更案では最初にワイヤー仕込み用と吊穴用のコアを穿孔する。次にワイヤーソーにてコンクリートを先行切断し、その後25t吊ラフタークレーンで吊りながら切断し、既設コンクリートとの縁切りをする。切断したコンクリート塊は4tダンプトラックに積込み、海岸（機械での小割が可能な箇所）まで運搬し、クレーン仕様のバックホウにて荷卸しする。最後に大型ブレイカーにてコンクリート塊を小割する。変更案の所要日数は27日となり、7日間の工程短縮が見込める。

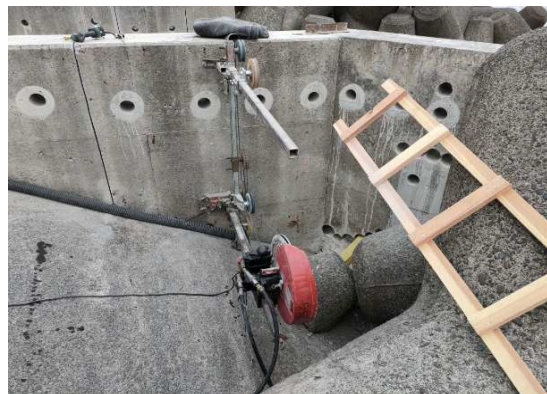
②コンクリート先行切断状況

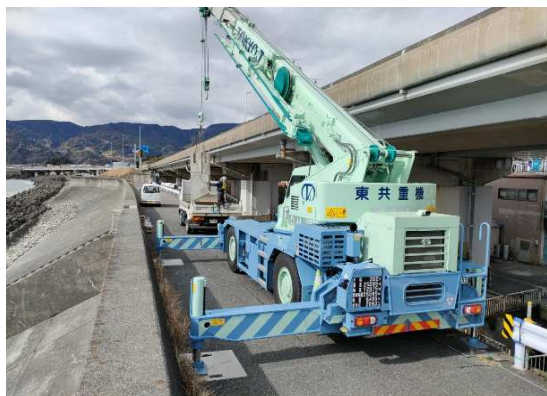
④コンクリート塊積込状況

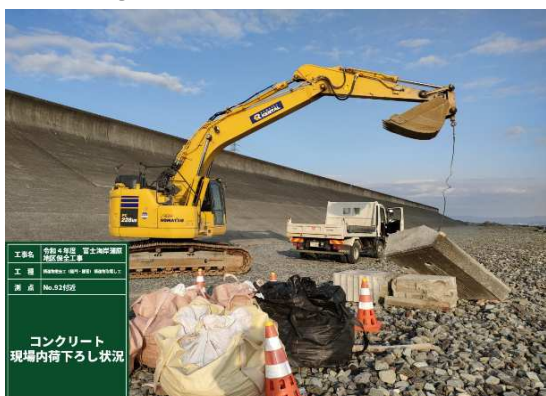
⑤コンクリート塊荷卸し状況

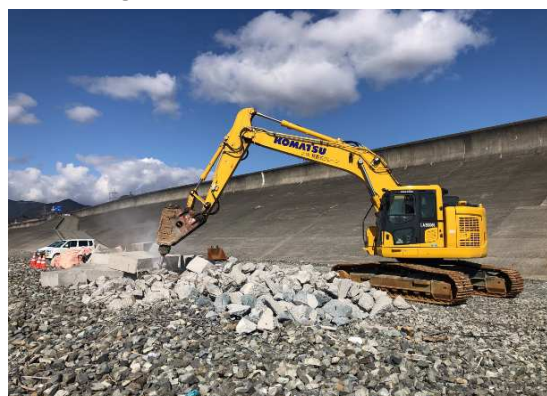
⑥コンクリート塊小割状況
