題名 静岡鉄道踏切嵩上工事について

工事名 踏切沈下嵩上（音羽町第3踏切、栗原第1踏切）

静鉄建設株式会社

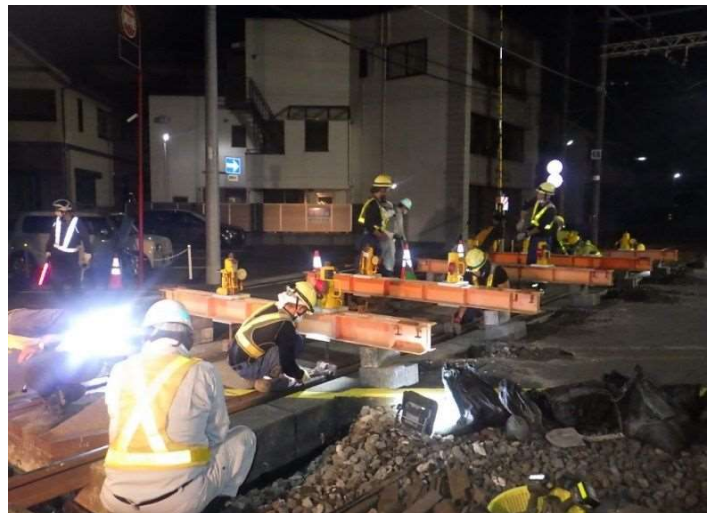
(写真-1)

軌道部ブロックこう上  
施工状況  
(ジャッキによるこう上)

軌道ブロックをトラックジャッキ及び打上用吊桁を使用し、計画高まで上げて路盤との隙間をモルタルで充填させる方法で行った。（写真-1、2）

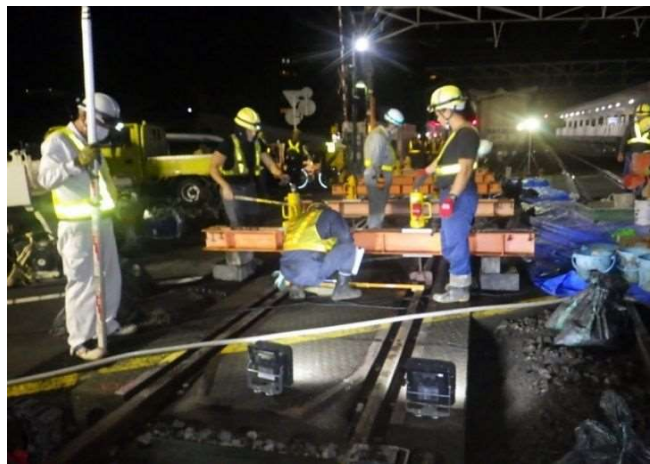
(写真-5)

軌道部ブロックこう上  
施工状況

②-1 軌道をレベルで計測しながら、トラックジャッキにて計画高まであげた。  
時間を短縮するために、高さが決まった箇所からモルタルを充填させた。  
モルタルは、短時間で固まり強度の出るスーパージェットセメントを使用した。  
軌道ブロック下のモルタル充填が確認でき、固まった箇所から埋戻しを行い  
仮舗装を行った。 (写真-5、-6)

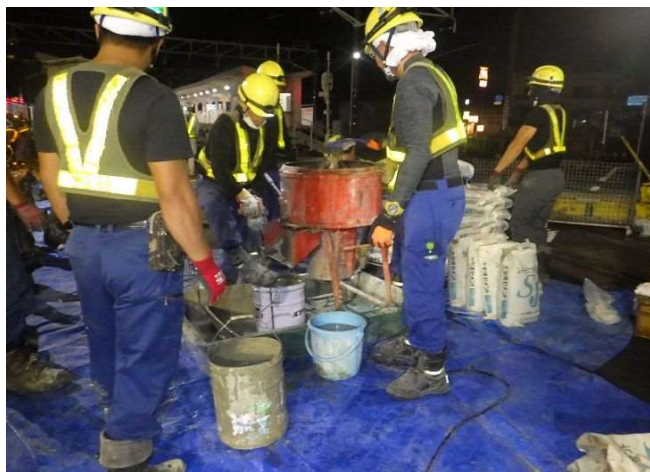
(写真-6)

ジェットセメント  
攪拌状況

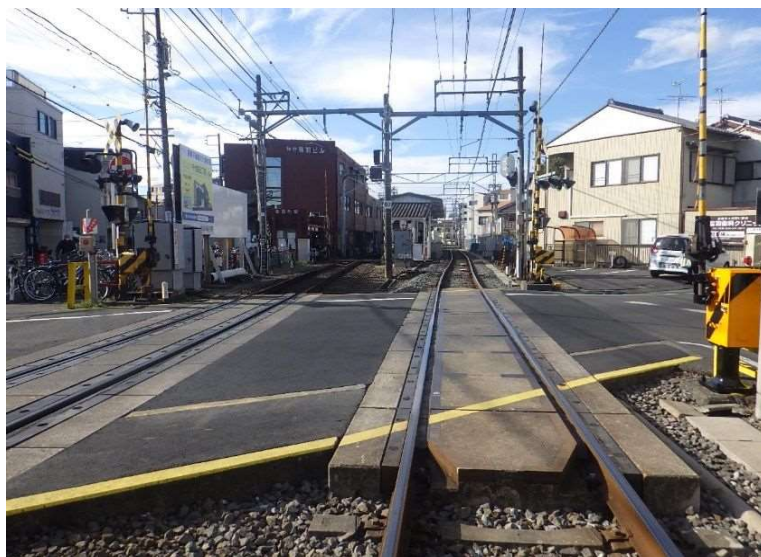
踏切嵩上完了  
(舗装復旧完了)
