工事施工の創意工夫

- 工事名 : 生浜公共道路護岸補修工事 (4-1)
工期 : 令和4年10月12日 ~ 令和5年3月18日
施工場所 : 千葉市中央区新浜町6番地外
発注者 : 千葉市役所
受注者 : 株式会社 橋本組 千葉営業所

1. はじめに

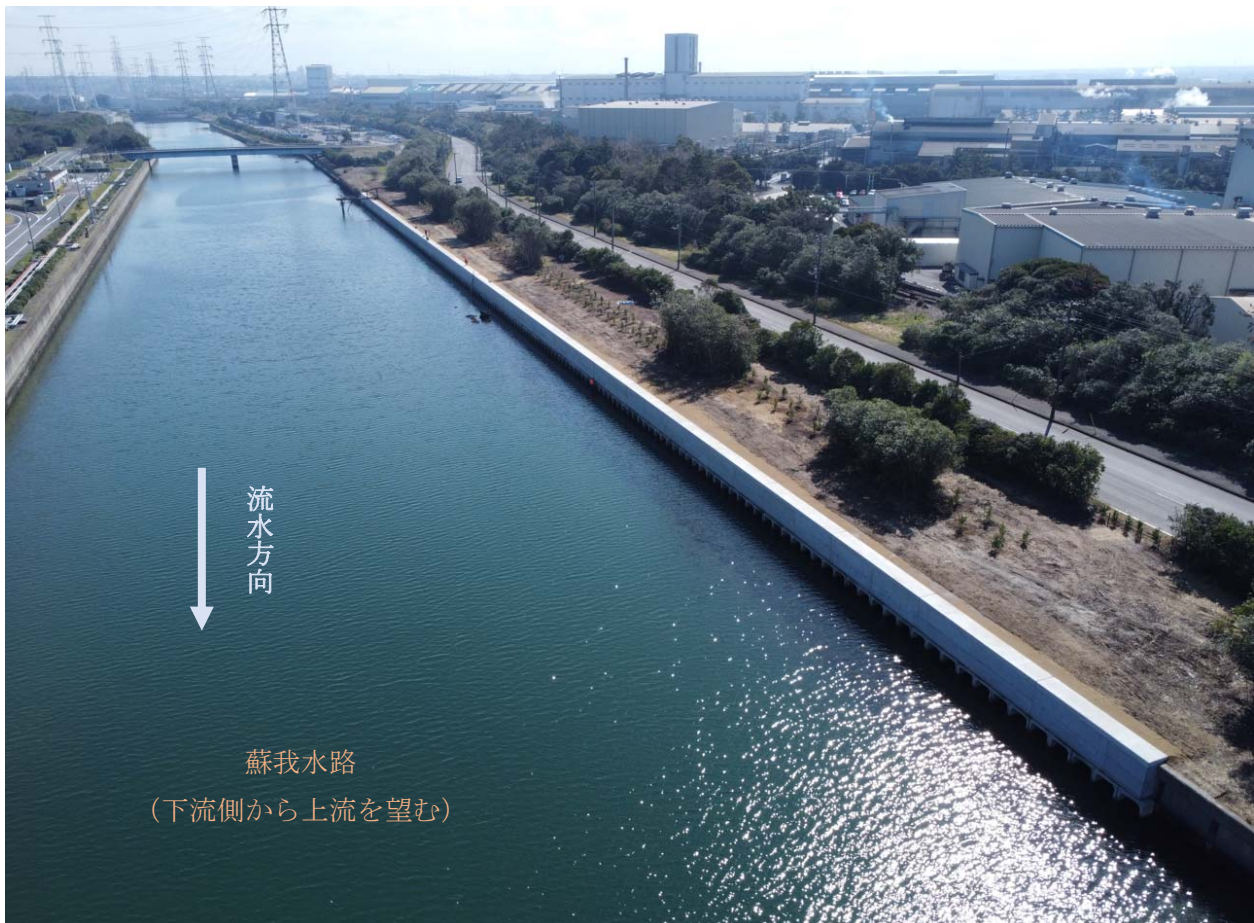
本工事は、千葉市中央区 蘇我水路沿いに海岸護岸工としてボックスカルバート (1,200×B1, 500H×1,000L) 185基、残存型枠ブロック (1,000H×550W×5,000L) 111枚を築造し、経年劣化した既設護岸を補強する目的の工事である。

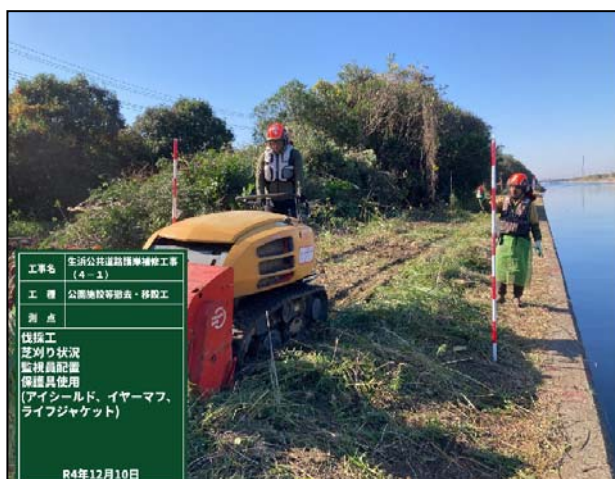
(写真 1-1) 着手前

河川工事の草刈りで懸念事項の一つとして、飛散物による事故がある。
また、広範囲（延長 330m幅 10m）に草刈りを実施する必要があった。

ハンマーナイフを使用し草刈り作業を実施した。
飛散物による事故の発生無く、搭載型草刈り機のため作業性が大幅向上した。

草刈り作業：手持ち草刈り機 3人×5日
ハンマーナイフ 2人×1日 短縮内容 -4日 -13人工

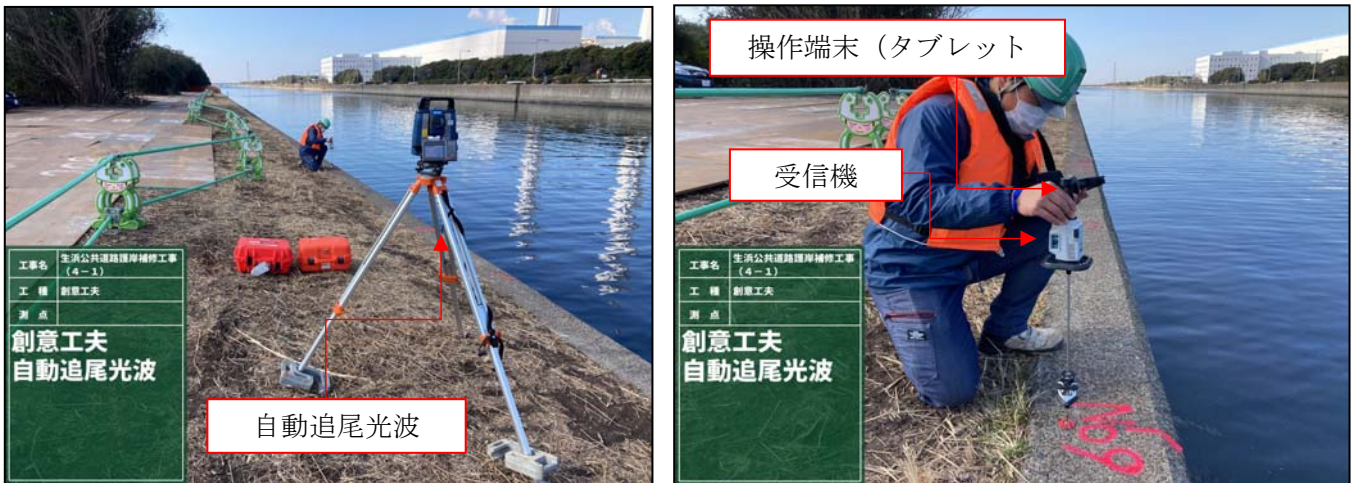
(写真2-1) 自動追尾光波

1人で迅速に高精度な測量作業を可能とする自動追尾トータルステーション（写真2-1）を使用し作業を実施した。

主にマニュアルタイプのトータルステーションを使い2人で測量作業を実施していたが、自動追尾トータルステーションを使用し、1人での作業が可能。作業人員が1/2になったことはもちろんですが、作業スピードも1.5～2倍ほど向上したと実感している。

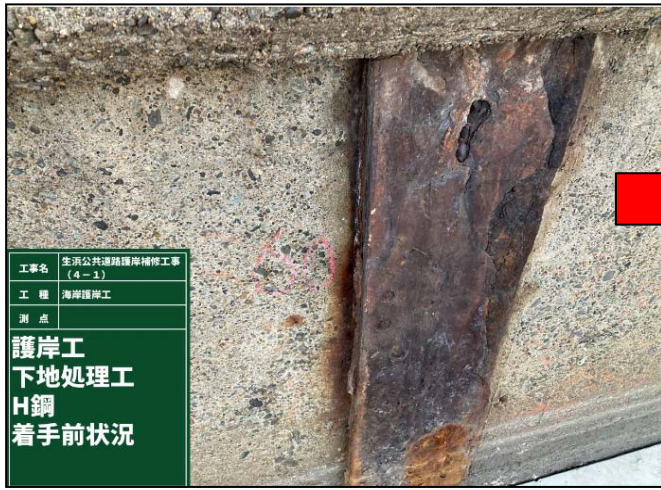
(写真 3-2 下地処理前)

鉄筋は塩害等により確実に錆があることが予想された。（既設H鋼部・鉄筋コンクリートの暴露した配筋部）
下地処理で錆が膨らんだ箇所をケレン除去後に鉄筋等の凹凸がある箇所をサンダーケレン後に防腐剤を塗布するには、職人確保、工程への圧迫が懸念された。

NETIS 新技術の【防錆材：ラスクリア】（写真3-1）を使用することで、赤錆が発生した鉄筋や鉄鋼に塗布すると赤錆と反応して電気化学的に不活性な黒皮被膜を形成し、長期の防錆効果の発揮が期待できる。鉄筋の赤錆が膨らんだ箇所については、下地処理除去後、素地調整（サンダーケレン）無しで、塗装が可能のため大幅な工程の遅延無く施工することができた。（写真3-2）

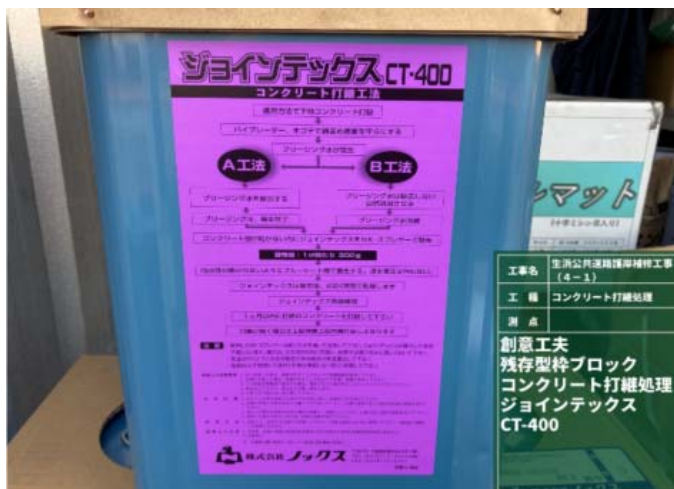
(写真 5-1)

NETIS 新技術の【コンクリート打継剤：ジョインテックス CT-400】(写真 5-1) を使用することで、高圧洗浄機等の処理作業が不要で凝結遅延剤使用時のようにスラッジ水が飛散しないため、水質汚染する危険がなく、コンクリートの打継面の付着性の品質も確保された。

高圧洗浄機でコンクリート打ち継ぎ面のレイタンス除去を実施した場合、蘇我水路への洗い水の流出してしまう為、環境への影響が懸念された。
