治山工事における三次元データを利用した施工性の向上について

工事名：小山地区(角取山1外)直轄治山工事(R3ゼ口国)

会社名 小野建設㈱

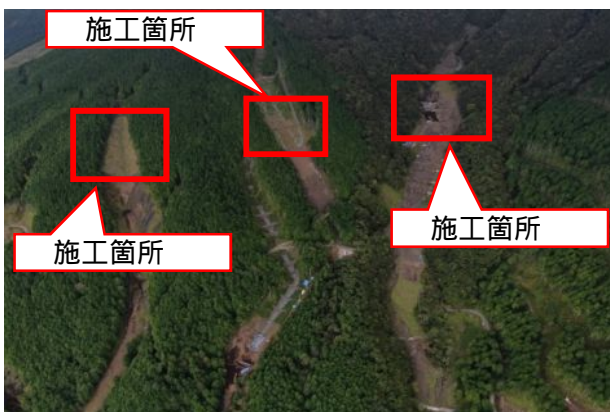
角取山地区崩壊地 全景

この地域は「スコリア」と呼ばれる土質が多く見られる。これは富士山からの噴出物でマグマが発泡しながら固まって形成されたため、内部からガスが抜けてガサガサした石灰ガラのような外観をしている。まったく粘性が無い為、ある勾配に至るまで砂時計のように崩れ続け、降雨による崩壊はもちろん、夏季の乾燥、冬季の凍結融解でも自然崩壊を繰り返す。このような地域に時間雨量100mmを越す大雨が降り、広範囲にわたる山腹崩壊、土石流が発生し、住宅や国道に土石流が流れ込んだ。

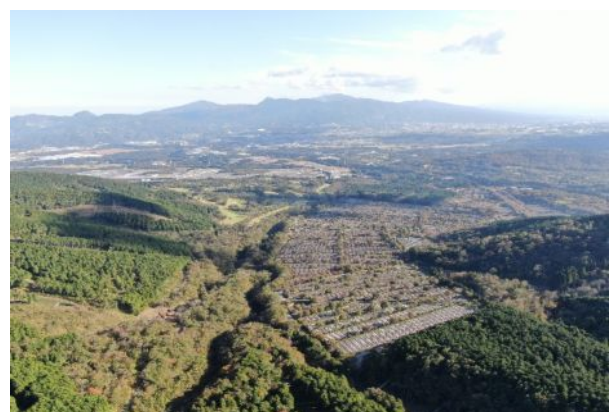
現場下流部保安物件
(富士霊園、富士スピードウェイ、住宅地)

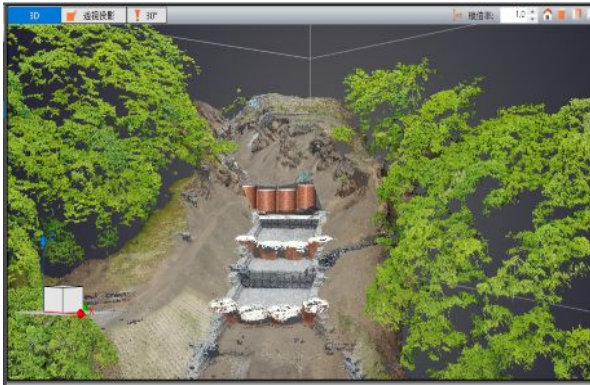
3次元現況データ

着工前の起工測量を行う際、従来通り溪流部の縦横断の測量を行うと同時に、UAVに搭載したデジタルカメラ画像による空中から撮影する測量技術を活用した。施工箇所の地質の特性は、前項で記載した通り降雨による洗堀が発生し、溪流の線形や溪床の高さが大きく変わってしまう可能性があった。しかし、撮影した画像を点群化し、3次元現況データを作成することにより広い施工範囲であったが現況の地形を把握することができ、施工基面までの作業道作設箇所など主に仮設計画の検討を行った。また、法面工は現地の形状に合わせた施工範囲であったため、法面工の着手前に3D現況データを用いて発注者との打合せを行った。

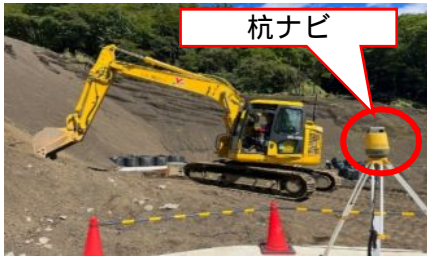
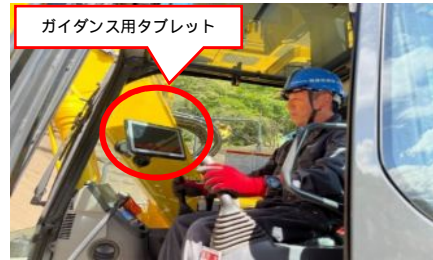
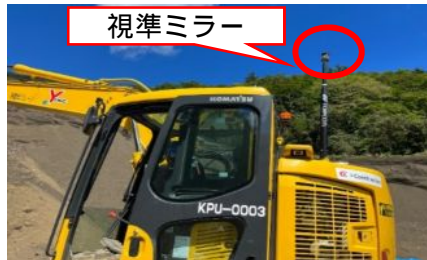
マシンガイダンス施工状況

本工事では、ICT施工として鋼製セルの床掘(1基あたり約1200m³)に自動追尾(杭ナビ)を利用したマシンガイダンスを導入した。従来のICT施工としては主にGNSS衛星を利用したICT建機が市街地の工事では活躍してきたが、治山工事などの山間部では衛星の電波が全く受信できないため、使用する機会がなかった。しかし、杭ナビによるガイダンスは衛星の電波は必要なく、バックホウに備え付けられているミラーを杭ナビに視準させガイダンスを行うため、本工事でも使用することが可能であった。導入した所感を以下にまとめた。

丁張は確認程度の最小限になり危険な急斜面での位置出しがなくなったため、人員削減と安全性の向上になった。

精度について刃先での確認を行ったが±1cm以内であったため、問題なく使用することができた。

ガイダンスに使用するデータは作成した3次元設計データを読み込ませるだけであったため、スムーズに掘削作業に取り組むことができた。

マシンガイダンスであるため杭ナビの設置さえ行ってしまうえば、オペレーターの感覚で作業を進めることができ作業ペースが早くなった。

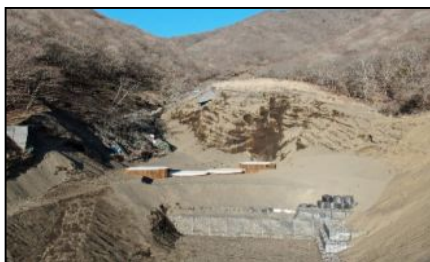
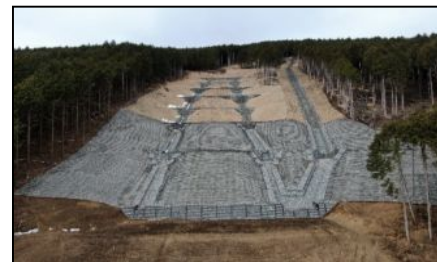
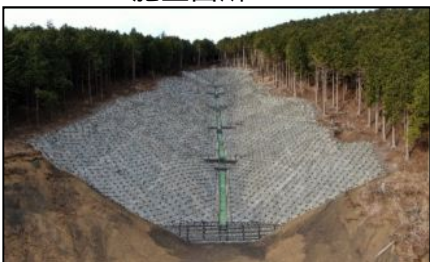
完成写真

本工事は、山間部のなかで、気候や地質、地形など様々な厳しい条件での施工であったが、3次元による測量技術やICT施工を導入したことで生産性を向上させることができ、週休2日を達成しながら工期内に工事を完了することができた。今後も建設業界の技術が進歩していくことが予想されるが時代のニーズに合わせた技術に挑戦し、取り入れていきたい。
