タイトル：狭隘箇所におけるもたれ式擁壁の施工の工夫

工事名：令和4年度 五味島岩本線（岩松地区）街路築造工事

会社名：株式会社 石井組

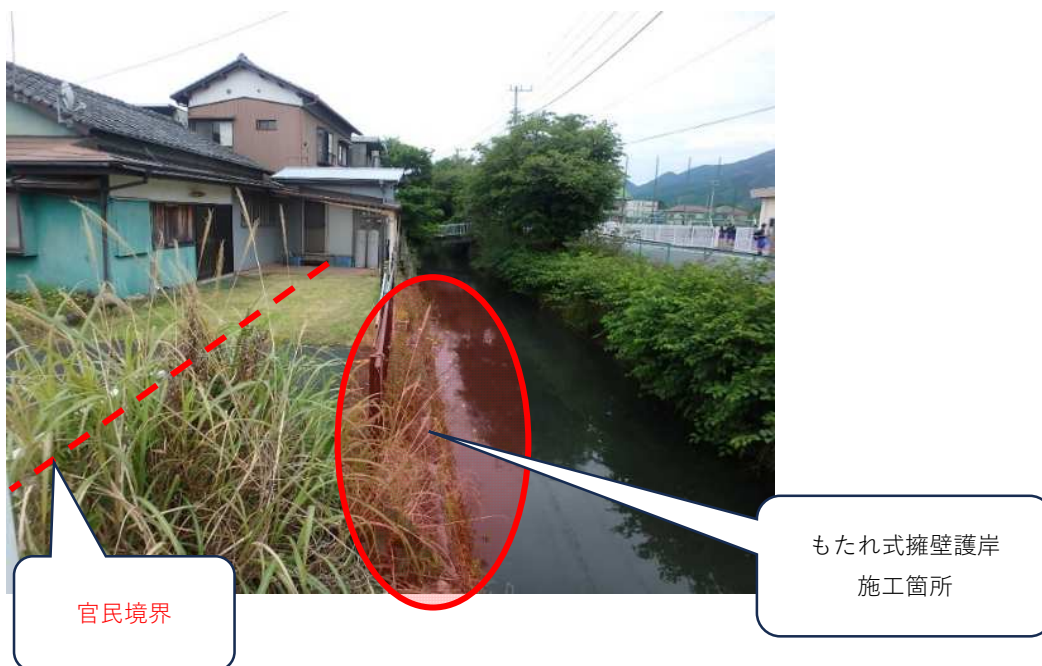
河川官民境界内側に民家の一部が建っている為、既設玉石護岸を残した状態で施工を行う設計となっている。

本工事は、河川新堀に架設している古い橋を取壊し、新たにBoxカルバートを施工し、河川及び道路を構築する工事です。下流側左岸のBoxカルバート取り合い箇所で、もたれ式擁壁護岸を施工する設計であります。下流側左岸は既設の玉石護岸があり、護岸の上には民家（官地内側に）が建っている為、既設護岸の取壊しが出来ず、もたれ式擁壁の裏型枠の設置が困難な（既設護岸ともたれ式擁壁背面の離隔が200mm～500mm）狭隘状況にありました。

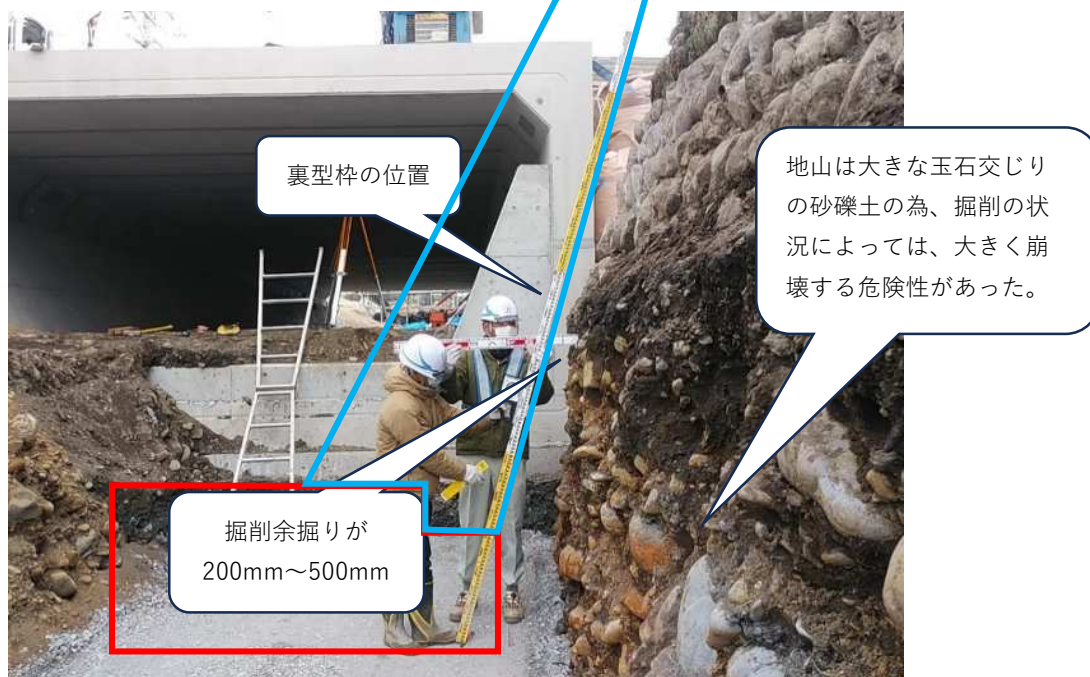
上流Boxカルバートから、下流に向かって河川のセンター法線をシフトして設計されている為、上流側は既設護岸ともたれ式擁壁との間が非常に狭まり状況で、裏型枠の施工がより一層困難な状況であった。

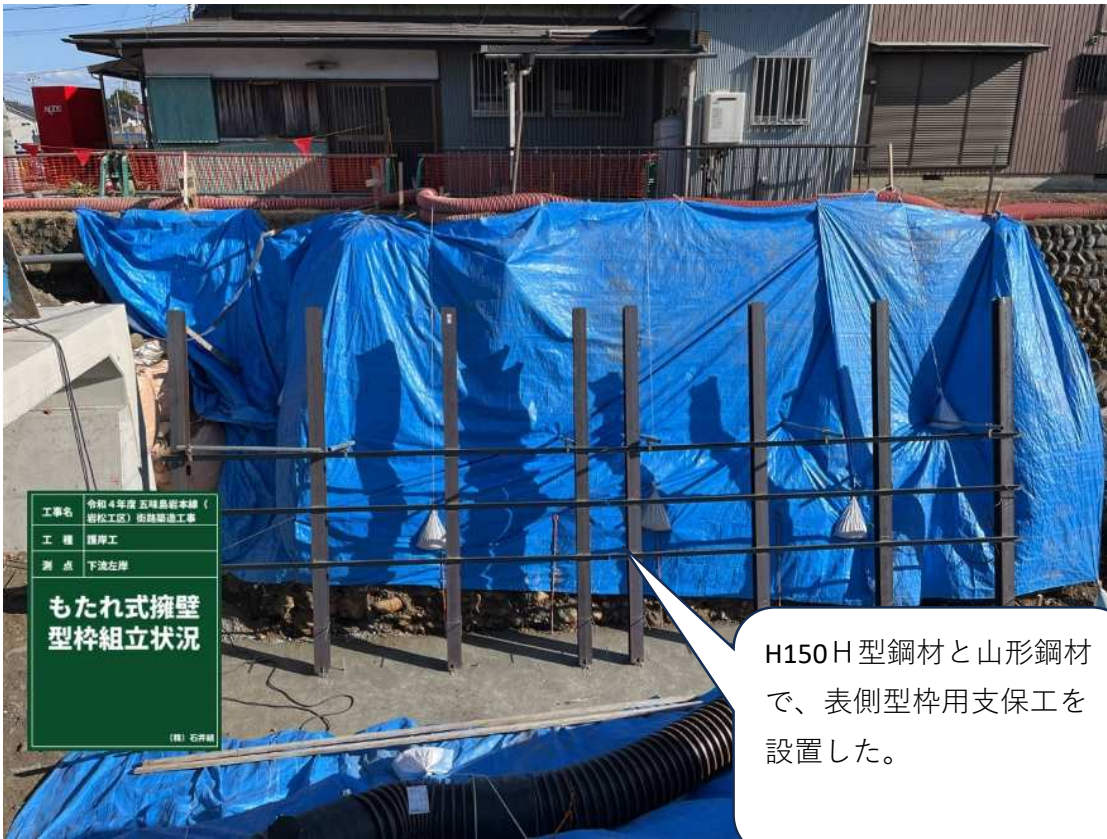
H150 H型鋼材と山形鋼材で、表側型枠用支保工を設置した。

裏型枠の設置が難しい状況から、表型枠の固定反力を確保する為、H150のH型鋼材を支柱（@1500）とし、L75のLアングル材を水平方向（セパレーターピッチ@500）に溶接し、それを反力に表側型枠のセパレーターを溶接することにより、表側型枠のみでコンクリートを打設を行う事とした。

H鋼とLアングル材を平地で溶接組立し、もたれ式擁壁の均しコンクリート打設後にクレーンで吊り込み仮固定を行った。固定位置は、もたれ式擁壁の壁の中心になるように留意した。

もたれ式擁壁のベースコンクリートの中にH鋼支柱を埋め込む事により、よりH型鋼支柱を堅固に固定出来ると考えた。ベースコンクリートは早強コンクリートを使用し、短期間で強度が出るように工夫した。

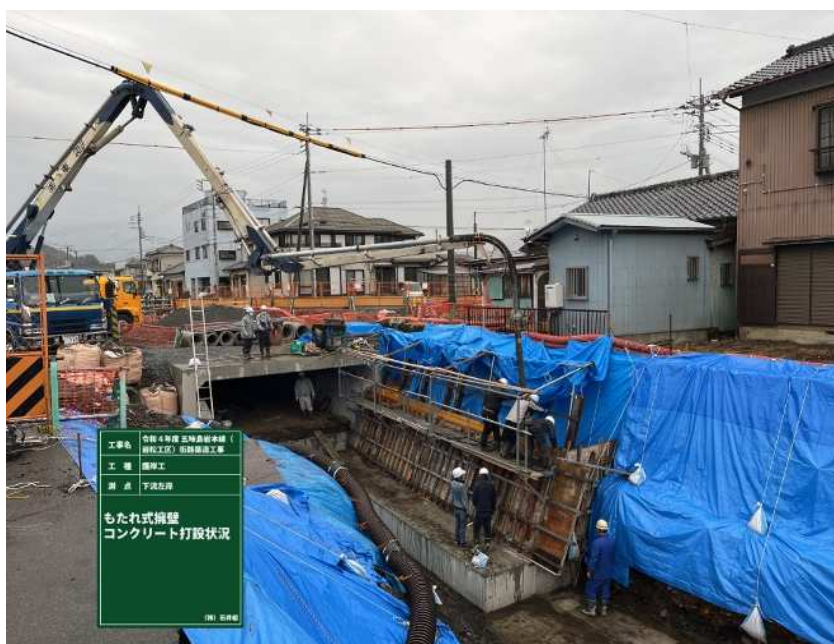
下段コンクリート打設状況

もたれ式擁壁の壁の裏型枠にラス網型枠を設置し、コンクリート量を少なくすることも検討したが、ラス網型枠の固定方法、裏詰め碎石の転圧が困難な状況となる為、もたれ式擁壁フーチング及び壁下半分（H=1900）を既設護岸までコンクリートで置き換える方法を発注者と協議（承諾施工）を行い実施した。（下図参照）
