論文タイトル：大口径導水管バルブ設置工事における安全管理の問題点と解決

発注工事名：令和4年度〔第34-P5337-02 号〕ふじさん工業用水道事業
(東駿河湾) 富士川浄水場場内配管改築工事 (不断水弁)

会社名：イハラ建成工業株式会社

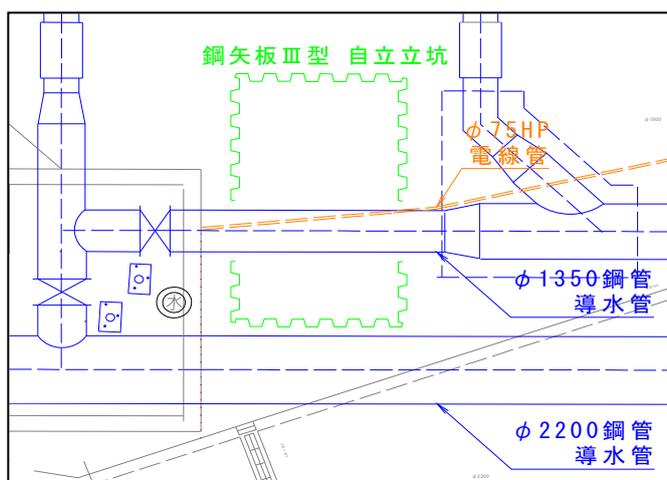
試掘前の埋設物位置図

- ① 本施工前に試掘を行い、埋設物の確認を行う。埋設物の埋戻し前に明示用標尺を設置する。
また、土留工設置及び立坑掘削時に現場にて埋設物の情報が各作業員や、オペレーターがわかるような見える化を検討した。
設計照査において、施工箇所付近の埋設物位置の確認を求め、照会された資料には、設計図面との大きな差異がなかったため、試掘では本工事でバルブを設置する $\Phi 1350\text{mm}$ の導水管と隣接する別系統の $\Phi 2200\text{mm}$ の導水管の確認と既設バルブの電源用配線の確認を行った。
しかし、実際試掘を行うと $\Phi 1350\text{mm}$ と $\Phi 2200\text{mm}$ の導水管の間に不明な埋設物ができたため、現地にて発注者に確認してもらい導水管の電気防食用の配線及び電極だと判明した。
位置などの図面がなかったため、当時の施工写真を頼りに埋設物の位置の予測を付け追加で埋設物の確認を行った。
電極一本が矢板打ち込みに支障があることが判明したため協議を行い、本施工前撤去し本施工後に復旧を行った。

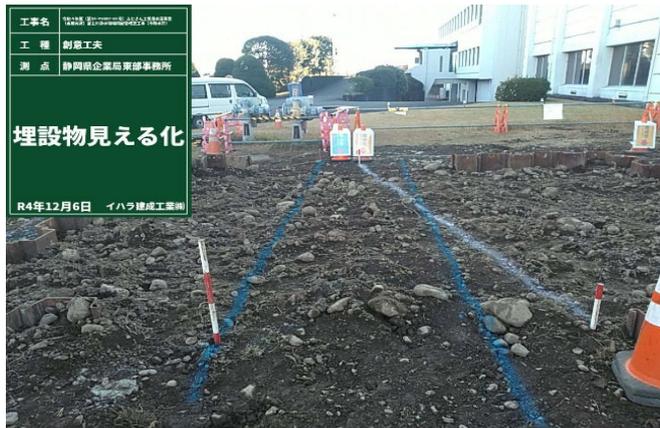
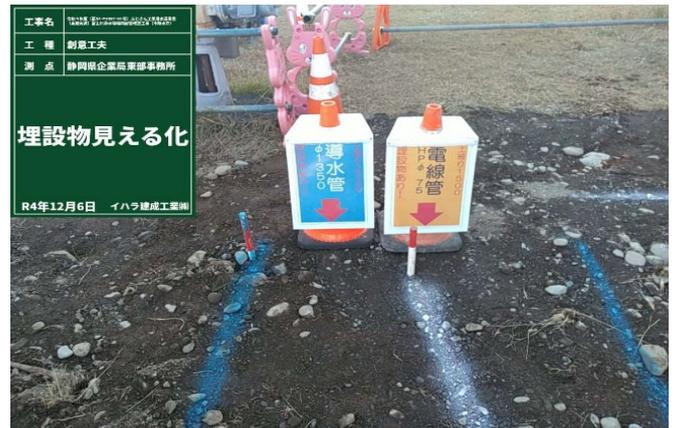
埋 設 物 の 見 え る 化

また、試掘の際、各埋設物に赤白ポールを設置し埋設物の見える化を施し接触破損事故防止を行った。併せて矢板打ち込み時、及び掘削作業時においては、スプレーによるマーキングと埋設管の情報を記載した標識を設置し埋設管の損傷を防止した。

現場にて埋設物の見える化をしたことにより、作業員全員に正確な情報を周知でき、安全で慎重な施工を行うことができた。
