橋台工のコンクリート品質管理の工夫について

工事名 令和4年度 葵南市橋第1号 上土長尾線(松尾橋)橋梁下部工工事

イハラ建成工業(株)

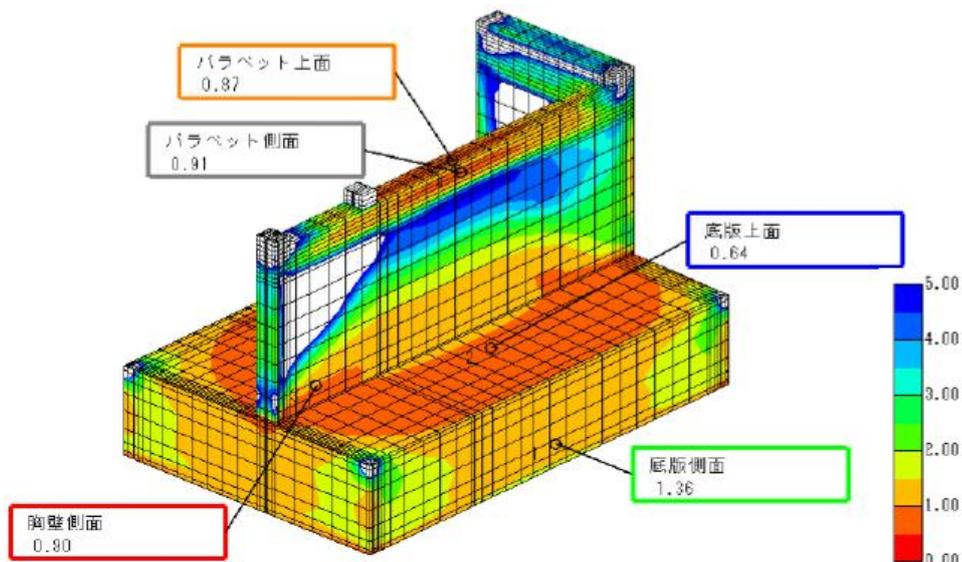
・躯体表面部のひび割れ指数分布のヒートマップ

当初計画から算出を実施したケース1では、下記表のように中心部の指数は目標値の1.0以下となり、数値からひび割れ発生確率が高く、数値の低い部位が胸壁やパラペットとなっていることから、打設したコンクリートの収縮が下部リフトに拘束されて発生する外部拘束と予測され、ひび割れ幅が大きく貫通ひび割れとなる可能性が高い結果となった。

ケース1の結果から、対策として養生期間の延長を検討し、ケース2として解析を実施、下記表の結果となり、指数の改善は認められたものの依然として1.0を下回る結果となった。

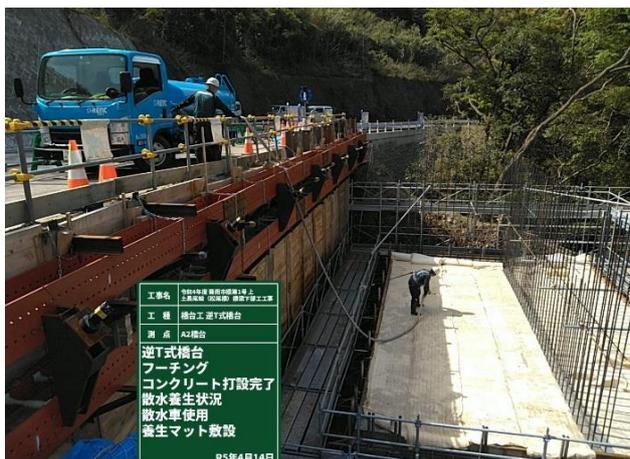
・マット保護、散水による養生状況

- ・ライトウエイトホースによる材料分離防止。
- ・1回の打ち込み高さを50 c m程度に水平とすること。
- ・バイブレーターへの差し込み長さ確認ラインをテープによりマーキング。
- ・高周波バイブレーターによる内部の締固めと外振バイブレーターによる型枠外部からの締固めと空気抜き。
- ・打ち継ぎ処理剤の散布による打ち継ぎ面処理。
- ・コンクリート養生期間を14日とする。
- ・3日間の養生マット+散水養生による表面乾燥養生。
- ・脱型後、橋台側面への塗布型高性能収縮低減剤の塗布。
- ・打設毎のコンクリート現場試験実施とテストピースへのQC版利用。
- ・使用する鉄筋について、加工後に防錆剤の塗布。

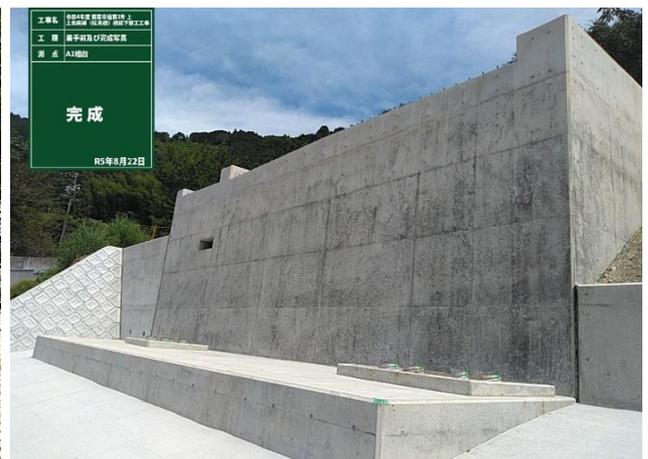
・逆T式橋台 完成写真

上記の対策や工程管理により、微破壊非破壊試験による強度試験、目視によるひび割れ調査をクリアし、品質が高く、出来栄の良い逆T式橋台の施工を実現出来た。
