# 観光地での盛土施工に対する安全管理と品質管理について

工事名： 令和4年度 公整第2号 日本平公園アクセス道路築造工事

イハラ建成工業(株)

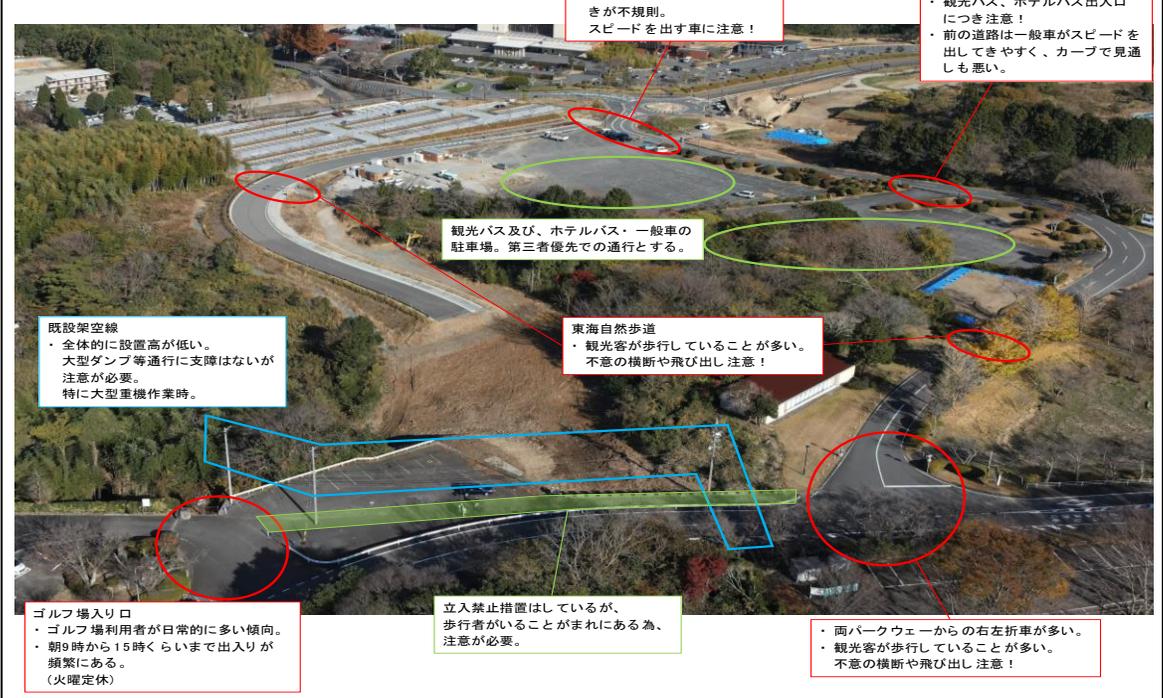
## 現場周辺ハザードマップ

予防処置②として、来客ピーク時間と工事車両の搬入がなるべく重ならないよう、配送業者との連絡を密にとり、調整を行いました。また、現場周辺道路のハザードマップを作成し、配送業者への周知と、現場入場者への周知を行い、第三者に対する安全対策を行いました。ハザードマップについては安全訓練等で改善提案を募り、個人個人が安全への意識を高められるようにしました。

搬入時間や搬入間隔の調整を行ったことで、ダンプ渋滞は発生せず、工事車両運行に対する苦情等も受けませんでした。また、ハザードマップによって安全注意事項を見える化することでより安全への意識を高めるとともに、改善提案を作業員全体から募ることで、より正確で見落としの少ない安全対策を行うことができました。

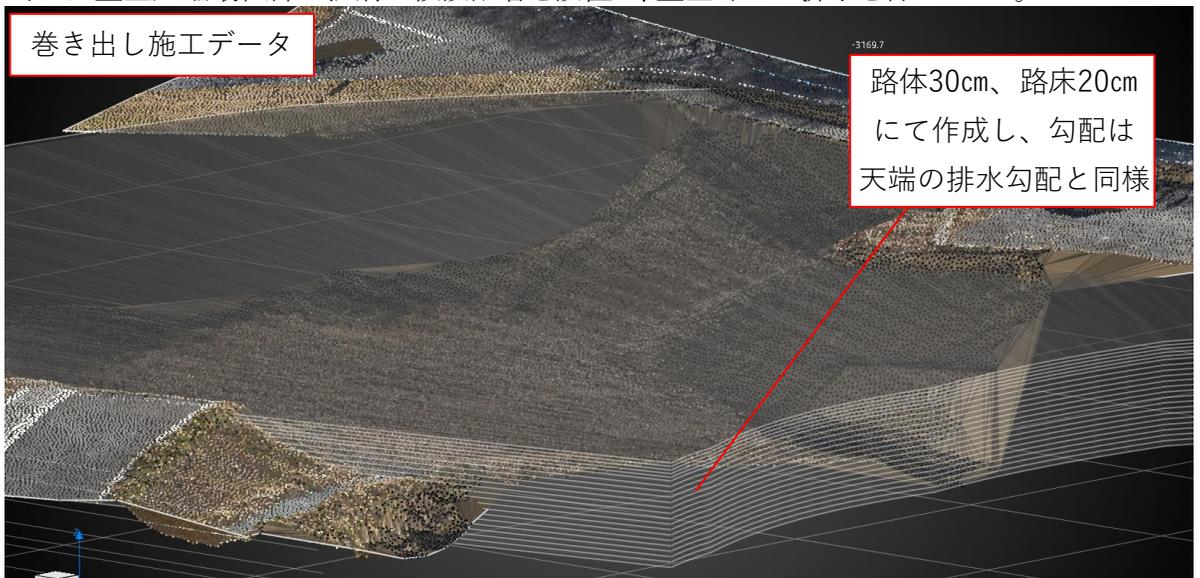
予防処置①として、盛土面への滞水がないよう巻き出し層は、天端の排水横断勾配と同様の勾配にて計画しました。当工事は受注者希望型ICT施工現場であったため、日々の勾配管理を巻き出し層の三次元データによる機械施工にて行うようにし、品質の向上と管理の省力化も図りました。また横断排水をした際に、法面の浸食が起きないよう、大雨予報時には盛土天端最低部の法肩に仮設配管を設置し、盛土外への排水を行いました。

簡易的に巻き出し層の三次元データを作成し、盛土面全面を機械管理することで、従来の高さ管理(〇mピッチに丁張設置と手元作業員による高さ確認)よりも精度が向上し一定の勾配を常に確保することができました。これにより、施工完了時まで天端面への滞水を防ぐことができ、日々の盛土時にも水処理をすることなく効率的に盛土を行えました。ICT施工の付随効果として、手元作業員を配置しないことで、重機災害等の抑制にも繋がられました。

また、法肩への配管を行ったことで、法面の浸食はなく手直し等も発生しなかったため、効果が大きかったと言えます。
