論文名 『施工中の地中障害物に対応した土留・仮締切工法の検討について』
工事名 令和3年度富士富士宮由比線橋梁耐震対策工事（野中橋 P2 橋脚補強工）

地区名 静岡地区
会社名 木内建設株式会社
主執筆者氏名 池田 栄規 0022474
協同執筆者氏名 柿本 和希

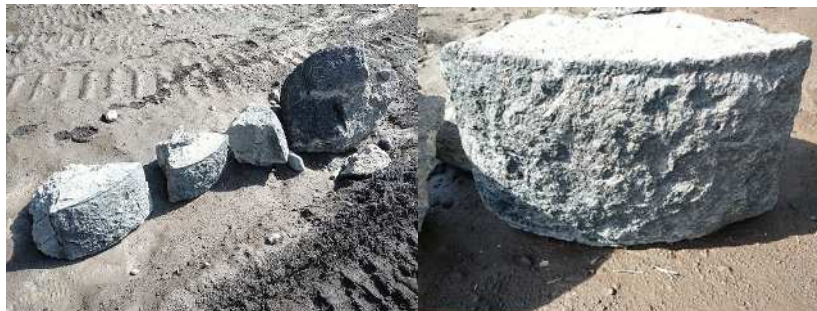
地中障害物(残材)

0.4 バックホウを使用し試掘を行った結果、岩とコンクリートが一体になり加工されたようなブロックが大量に出てきました。この固いブロックにあたった際に柔らかい地盤の方へ鋼矢板、補助工法のロットが逃げ変位したと思われる。

更に調べを続けネットで検索をしたところ、地中障害物が台風 20 号により落橋した野中橋(旧)の橋脚側面に使用されていた物と類似していることが分かりました。

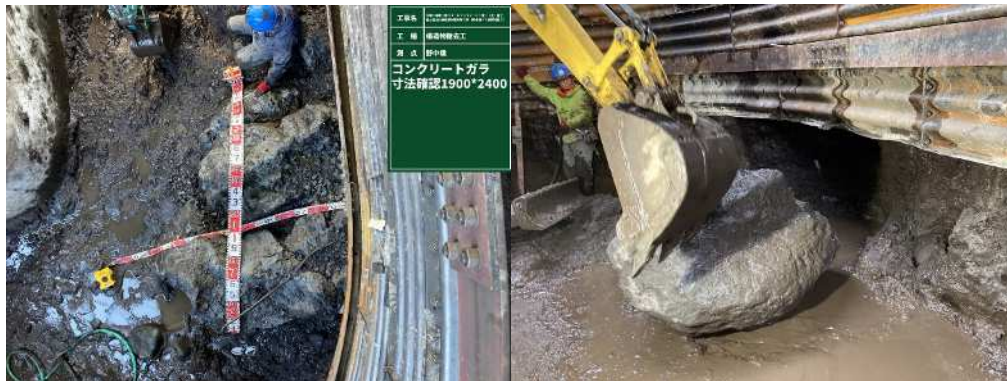
コンクリートガラ (1.9*2.4*t=0.8)

転石 (1.5*0.9*t=700)

ライナープレート工法による施工を行うことで無事に掘削を行い、野中橋(旧)のブロック残材以外のコンクリートガラや大型転石を撤去しながら掘削し無事本工事の吹付工法を施工することが出来ました。
