## 論文名「RCホロースラブ橋工における暑中コンクリート対策について」

### ① 工事概要

本工事は、点在工区の1つである国道1号掛川バイパス西郷IC下り線において、加速車線長を延伸させるための既設RCホロースラブを拡幅させるものである。

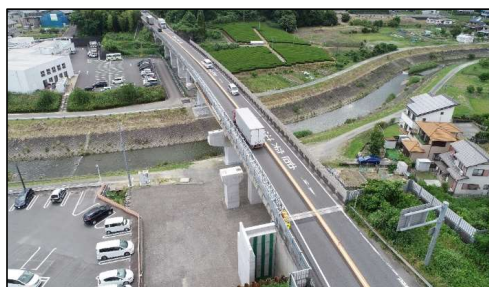
着工前

### 【[掛川工区]西郷ICの施工前および完成写真】

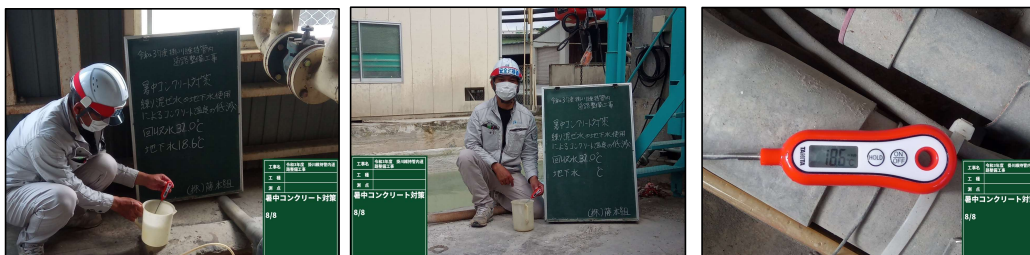
### 【対策①、② 配合および製造】

生コン屋と協議をおこない、練り混ぜ水は、常温の回収水(32℃)を用いるのではなく、

『18.6℃の地下水』を使用した。地下水は、JIS A 5308の試験に合格した水である。

水和反応の温度を下げることで、コールドジョイントを防止する対策とした。

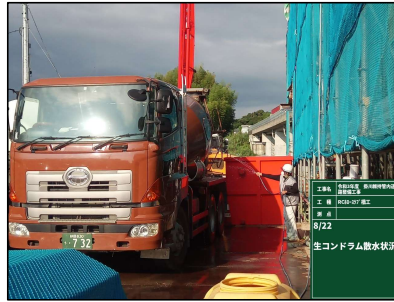
### 【対策③ 運搬】

日中の気温が30度を超えるため、朝7時より打設を開始した。また、アジテータ車のドラムと路面への散水をおこない、温度上昇と乾燥を防いだ。  
それにより、ポンプ車の配管内閉塞とコールドジョイント防止に努めた。

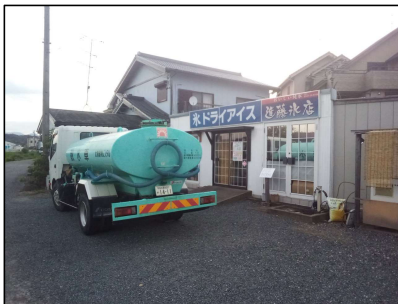
### 【対策④-1 型枠】

打設前に11.9℃の氷水を散水して、鉄筋の温度上昇と急激な水分の蒸発によるひび割れ防止に努め、事前の試験施工において水200リットルに対して氷5貫と定めておいた。

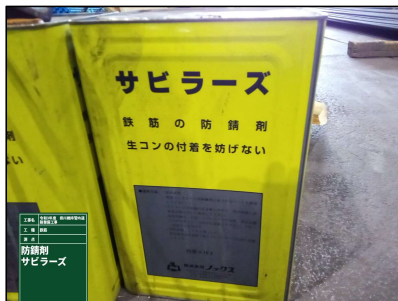
### 【対策⑤ 鉄筋】

曲げ加工部へはさび止めの塗布をおこない、付着強度の低下を防いだ。

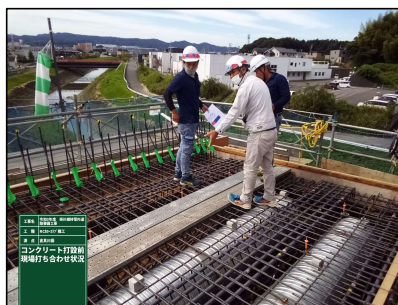
## 【対策⑥-1 打設】

打設前検討会の実施と施工状況チェックシートを活用し、打設順序や充填の確認方法など入念に打ち合わせをおこない、密実なコンクリートを目指した。

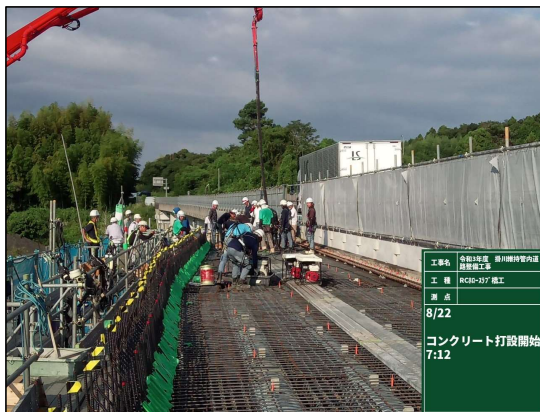
## 【打設当日の様子】

不測の事態に備え、待機人数5名と予備のパイプレーターを3本用意しておいた。

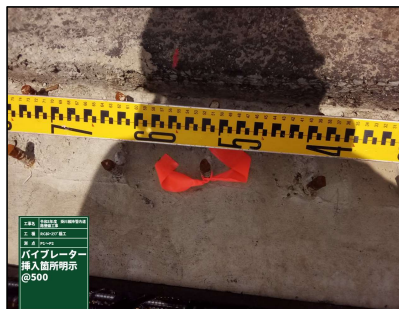
## 【対策⑦ 締固め】

パイプレーター挿入間隔50cm以下を現場に明示して、一様な振動が与えられるようにし、密実なコンクリートを目指した。

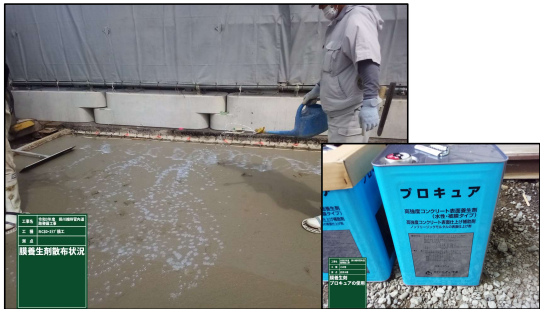
### 【対策⑧ 仕上げ】

再振動締固めの実施と膜養生剤の散布をおこない、水和反応に必要な水分の蒸散を防いだ。

再振動締固めには、背負い型の充電式高周波バイブレータを使用した。

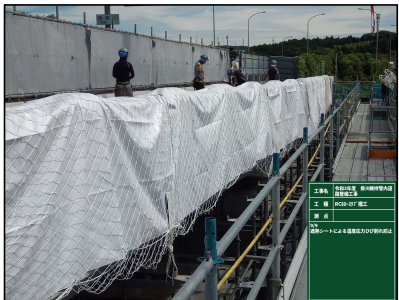
### 【对策⑨ 養生】

打設完了日から後工程が許す限り、1日3回の散水をおこない水和反応の促進に努めた。

また壁高欄は、部材厚が薄く乾燥収縮ひび割れが発生しやすいため、

日射による温度上昇を防ぐための遮熱シートで覆い、ひび割れの抑制に努めた。

①から⑨の対策をおこなった結果、脱型後のRCホロースラブおよび壁高欄は、ひび割れの発生も見られなかった。よって、暑中コンクリート対策が十分に発揮され、隙間なく均質に充填された密実なコンクリートが打設できたと考えられる。
