## 『落石防護柵工事における課題と対策』

工事名： 令和6年度[第36-I1253-01号](主)伊東大仁線災害防除工事(落石防護柵工)

工事場所： 静岡県 伊豆の国市 下畑地内

主要工種：防護柵工 87m

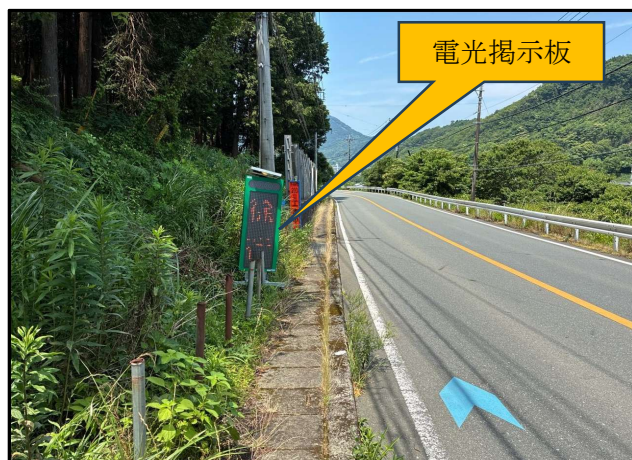
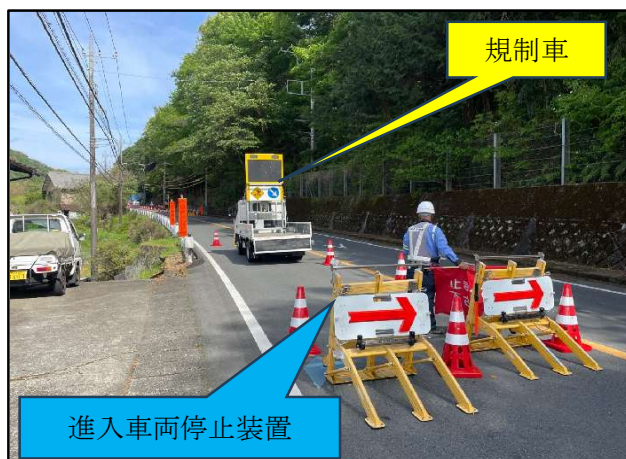
本工事起点・終点（交通誘導員配置）箇所に規制車・進入車両停止装置・体感リング等の安全施設を設置した。その結果、視認性が向上し一般車両が工事施工箇所へ追突した場合でも、安全施設によって交通誘導員の身の安全が確保された。

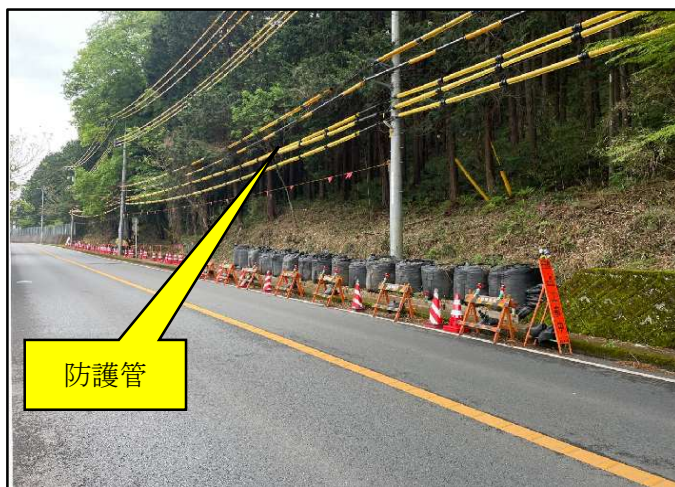
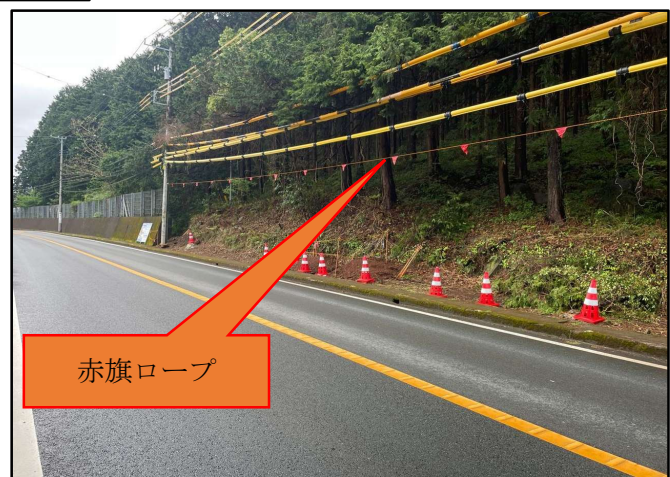
架空線管理者（NTT、東京電力、TOKAIケーブル）と事前協議を実施し、工事内容と安全対策について合意形成を図った。管理者立会いのもと、絶縁性の高い防護管（ケーブルガード）を延長約90m区間に設置した。

工事区間内の架空線（電力線、通信線）の直下1mの位置に、視認性の高い赤旗ロープを設置した。このトラロープは架空線の位置と高さを作業員に明示し、重機操作時の接触防止の目安として機能した。設置にあたっては、両端の電柱に専用金具を取り付け、たるみを最小限に抑えた状態で張り巡らせた。特に、架空線近傍で作業を行う際は、専任の監視員がトラロープとの離隔を常時確認し、接近時には即時に作業を中断する体制を整えた。この単純ながら効果的な対策により、架空線との接触リスクを大幅に低減し、安全施工を実現した。

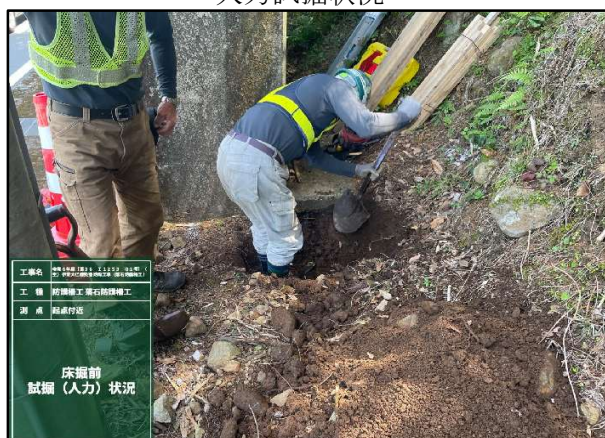
人力試掘状況

施工延長90mの中で10mピッチ（9箇所）に長さ300mm×幅1700mmの人力試掘を行った。その結果、GL-1200mm程度に埋設管を複数箇所で見ることができた。床掘がGL-600mm程度に対して埋設管がGL-1200mm程度であった為、掘削作業において、埋設管を損傷させる危険性はないと判断することができた。
