石垣構築における往時の形状の想定

(社)静岡県土木施工管理技士会 静岡支部
平井工業株式会社 山田智弘

工事名	平成21年度 公農災 第2号 城濠用水災害復旧その1工事
発注者	静岡市経済局農林水産部農地整備課
工事場所	静岡市葵区追手町地内
工事内容	土工 1式 法面工 1式 石積工 165m ² 仮設工 1式 構造物撤去工 1式

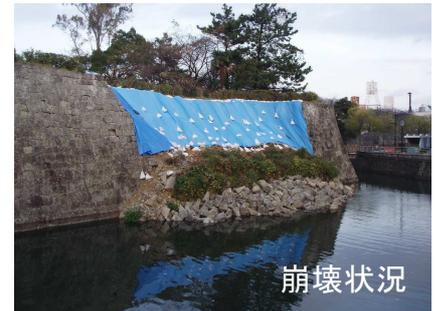
平成21年8月11日に発生した駿河湾沖を震源としたM6弱級の地震により駿府城跡の石垣が4箇所崩壊した。当現場は、この内の一つである市役所前の三の丸石垣(現在の城濠用水)の災害復旧工事である。

かつて天下を取った徳川家康が天下普請により構築した駿府城の一つである石垣であり、この崩壊箇所は約150年前前に発生した安政の大地震からの崩壊修復より一昨年の地震まで崩壊せず、長い期間耐え抜いた石垣であった。

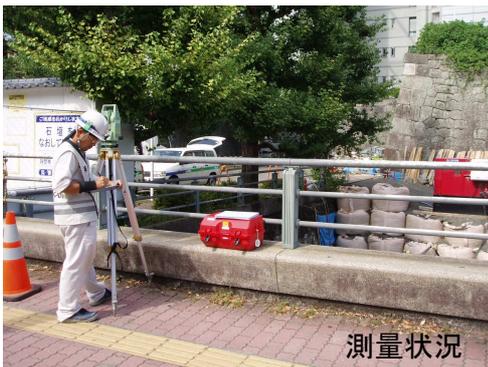
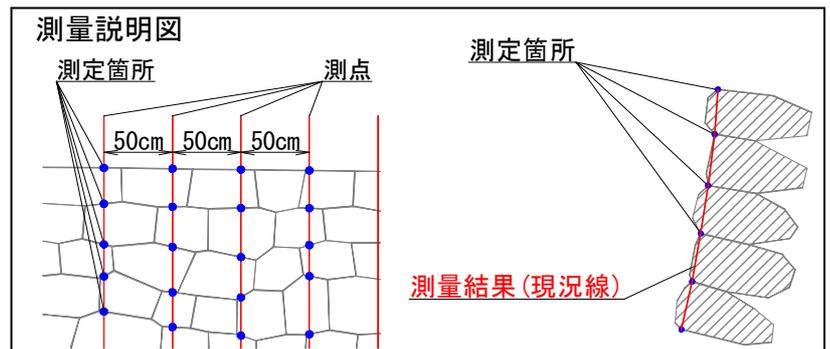
現況の形状を把握するため横断測量を行なった。測量にはノンプリズム光波測距儀を使用し、測点間距離は50cmとした。また個々の石の形状が異なることから、測定箇所は各測点での石垣目地とし、目地における水平距離と高さのデータを採取した。
