# 急傾斜地崩壊対策工事における安定勾配の妥当性確認について

株式会社 石川組  
加藤 寛樹

| 工 事 名 | 平成21年度 両島瀬林急傾斜地崩壊対策（公共関連－その他）工事 |
| 工 事 箇 所 | 浜松市 天竜区 両島 地内 |

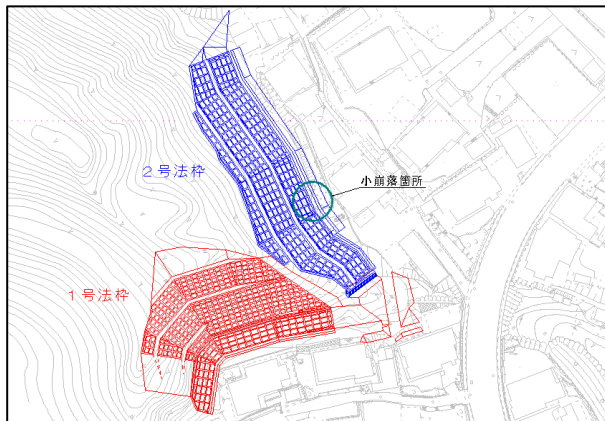
平 面 図

本工事受注後まもなくして、既に着手されている前工区の2号法枠区間にて、切土掘削および法面整形作業後に法肩部分の小規模崩壊が発生した。降雨後の堆積岩類が、乾湿繰返しにより形態を変化させて土砂化する現象（スレーキング状態（泥岩））によるものであり、当該工事箇所（1号法枠）においても同様な現象となる可能性があることが懸念された。施工中である2号法枠区間は、節理面の状況より受け盤であるが未施工の1号法枠区間は流れ盤となるため、掘削時には地質構造上（地層の傾斜角度）の危険性も考えられることから、安定勾配に対する妥当性の確認が必要となり、工事連絡会にて発注者及び設計コンサルタントと協議することとなった。

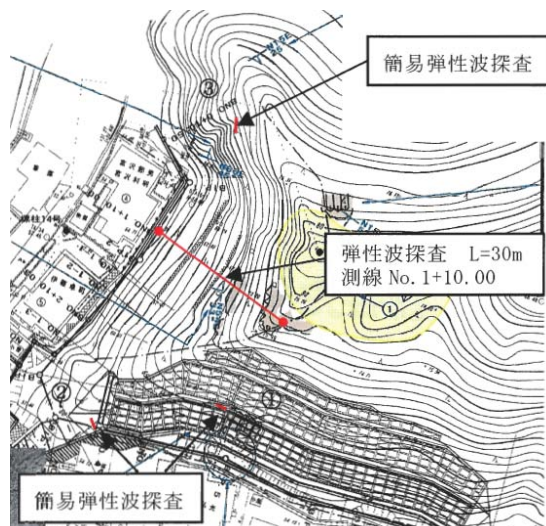
測線状況（平面図）

探査位置：弾性波探査および簡易弾性波は下図の測線上において実施した。
