橋梁修繕工事に於ける加熱矯正の施工に関する

(社) 静岡県土木施工管理技士会
会社名 株式会社 原川土工
工務部 石原哲哉

1.はじめに
本工事は、国道150号バイパスに架かる朝比奈川橋下で起きた火災により、被害を受けた朝比奈川橋の補修工事である。

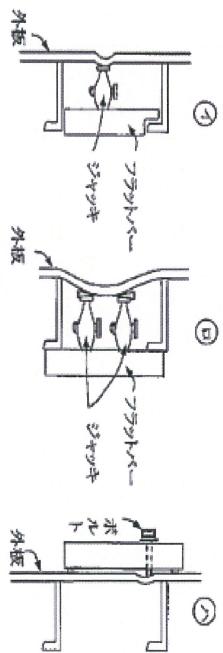
第 63 図

※ 重の状態により外力をかける。

第 61 図の①～③に示すような治具を用いて行なうこと
(万一溶接部が外れた場合も考えて、ジャッキを操作すること、又ジャッキ
はチューイン等を用いて落下防止をする)

加熱矯正作業時の創意・工夫として、造船技術の鋼材の加工方法からヒントを得て、そこからまず部材に関しては、曲がり(歪み)の大きい場合は補強材を取り付け、門型治具を使用してフレームを入れる(図-1参照)、との事から治具材(門型治具・フラットバー)を製作する事とした。そして治具材はまず、門型治具をSS400のアンダル材を加工して製作し、フラットバーは厚さ16.25mmを使用してが最も変位の大きいD-G6-1には、特にSW490の厚さ22.0mmのフラットバーを使用した。次に、作業方法としては、歪みの周辺より少し外側から、円形に加熱すること)その度ごとジャッキを操作し、逐次輪を縮める方法で焼付、歪みを直し、その時溶接部は必ず点検する事に注意しながら作業を行った。
